浚县碧霞宫油饰彩绘保护修复工程图纸

## 图纸目录：浚县碧霞宫油饰彩绘保护工程设计方案实测图

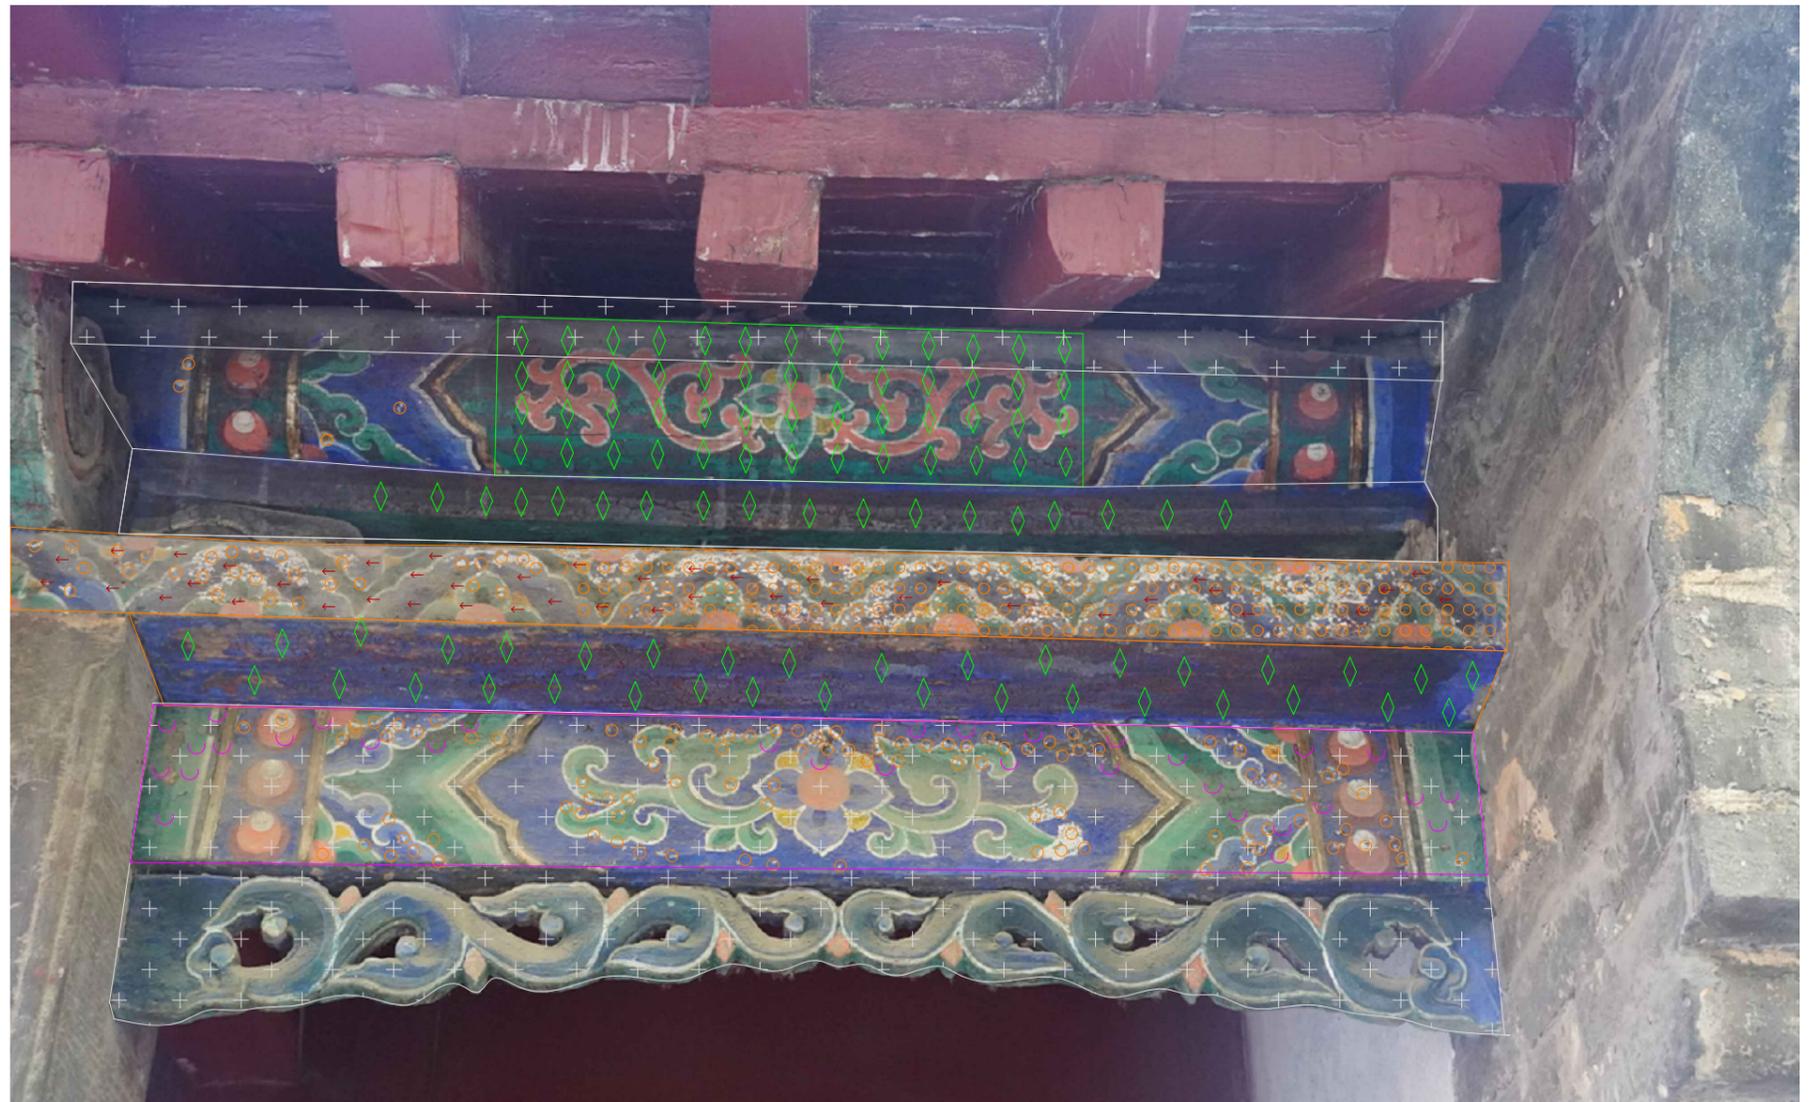
①财神殿北次间病害示意图 1:5

龟裂	变色	颜料层剥落
0.15m <sup>2</sup>	0.26m <sup>2</sup>	0.27m <sup>2</sup>
起翘	积尘	
0.1m <sup>2</sup>	0.1m <sup>2</sup>

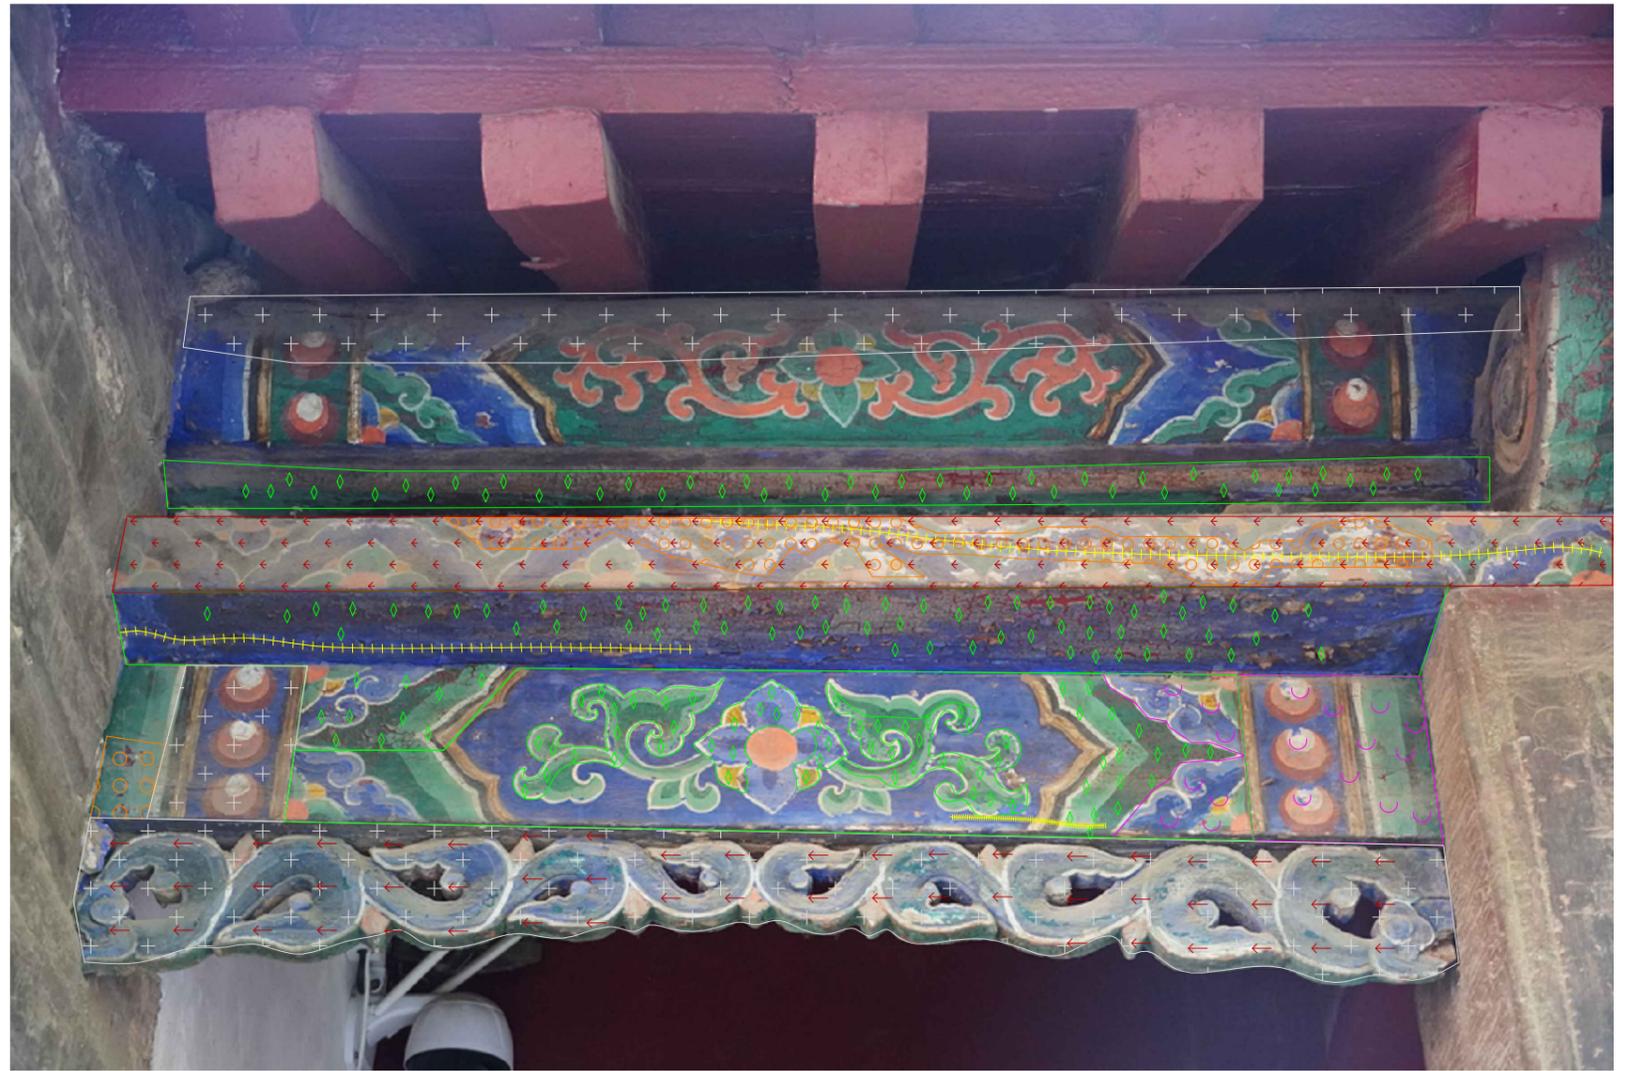
①财神殿南次间病害示意图 1:5

龟裂	变色	颜料层剥落
0.16m <sup>2</sup>	0.13m <sup>2</sup>	0.05m <sup>2</sup>
起翘	积尘	裂隙
0.02m <sup>2</sup>	0.12m <sup>2</sup>	1.1m

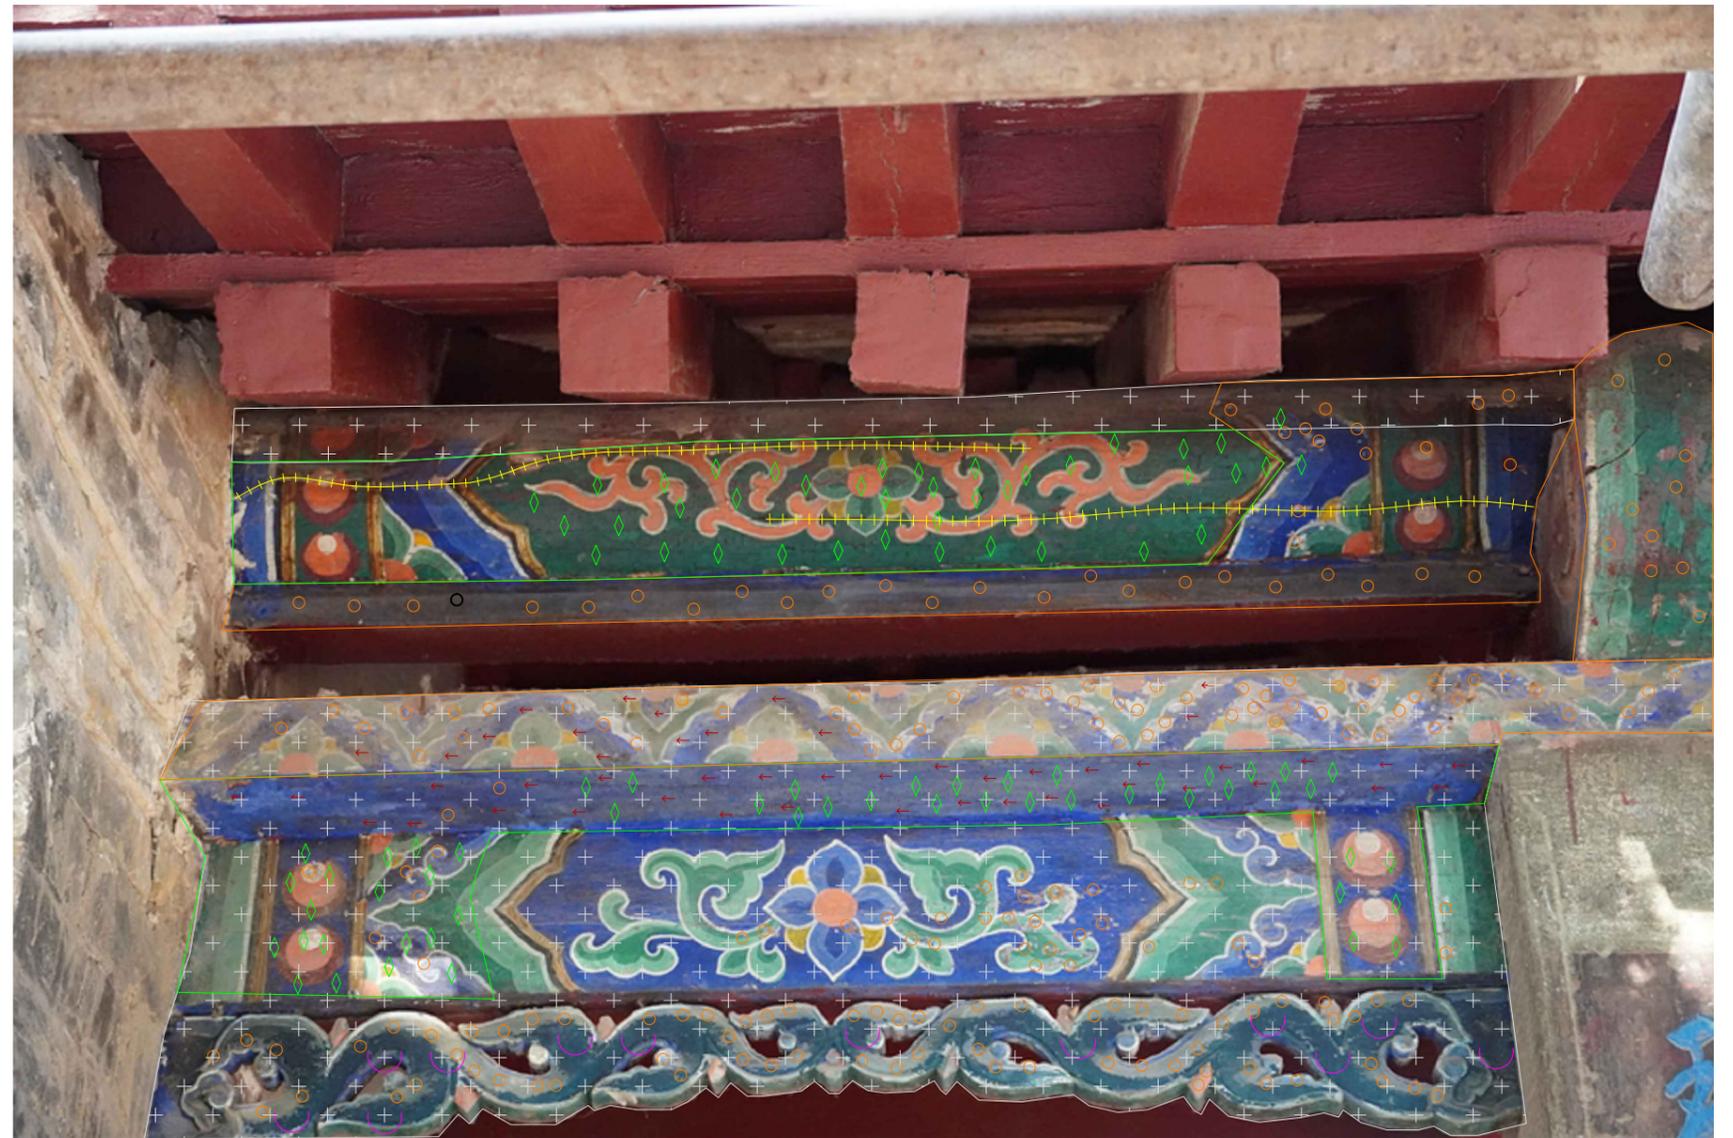
②平安殿北次间病害示意图 1:5

龟裂	变色	颜料层剥落
0.14m <sup>2</sup>	0.3m <sup>2</sup>	0.29m <sup>2</sup>
起翘	积尘	裂隙
0.09m <sup>2</sup>	0.32m <sup>2</sup>	1.1m

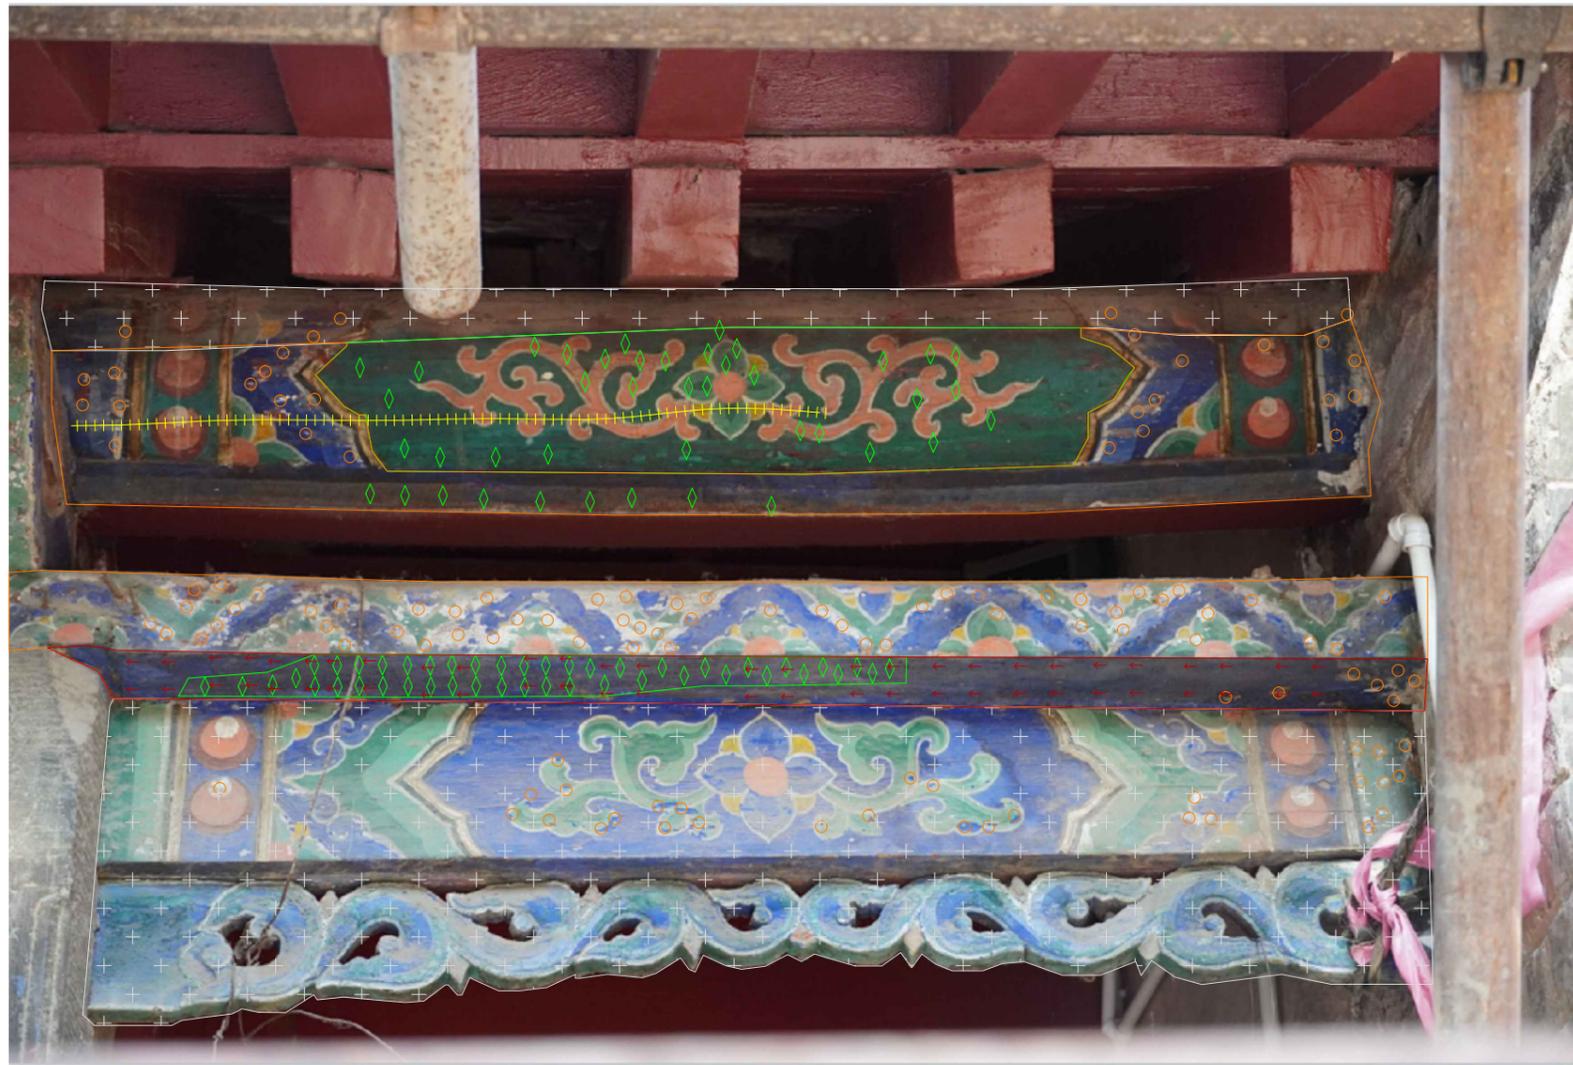
②平安殿南次间病害示意图 1:5

龟裂	变色	颜料层剥落
0.07m <sup>2</sup>	0.03m <sup>2</sup>	0.25m <sup>2</sup>
积尘	裂隙	
0.22m <sup>2</sup>	0.5m

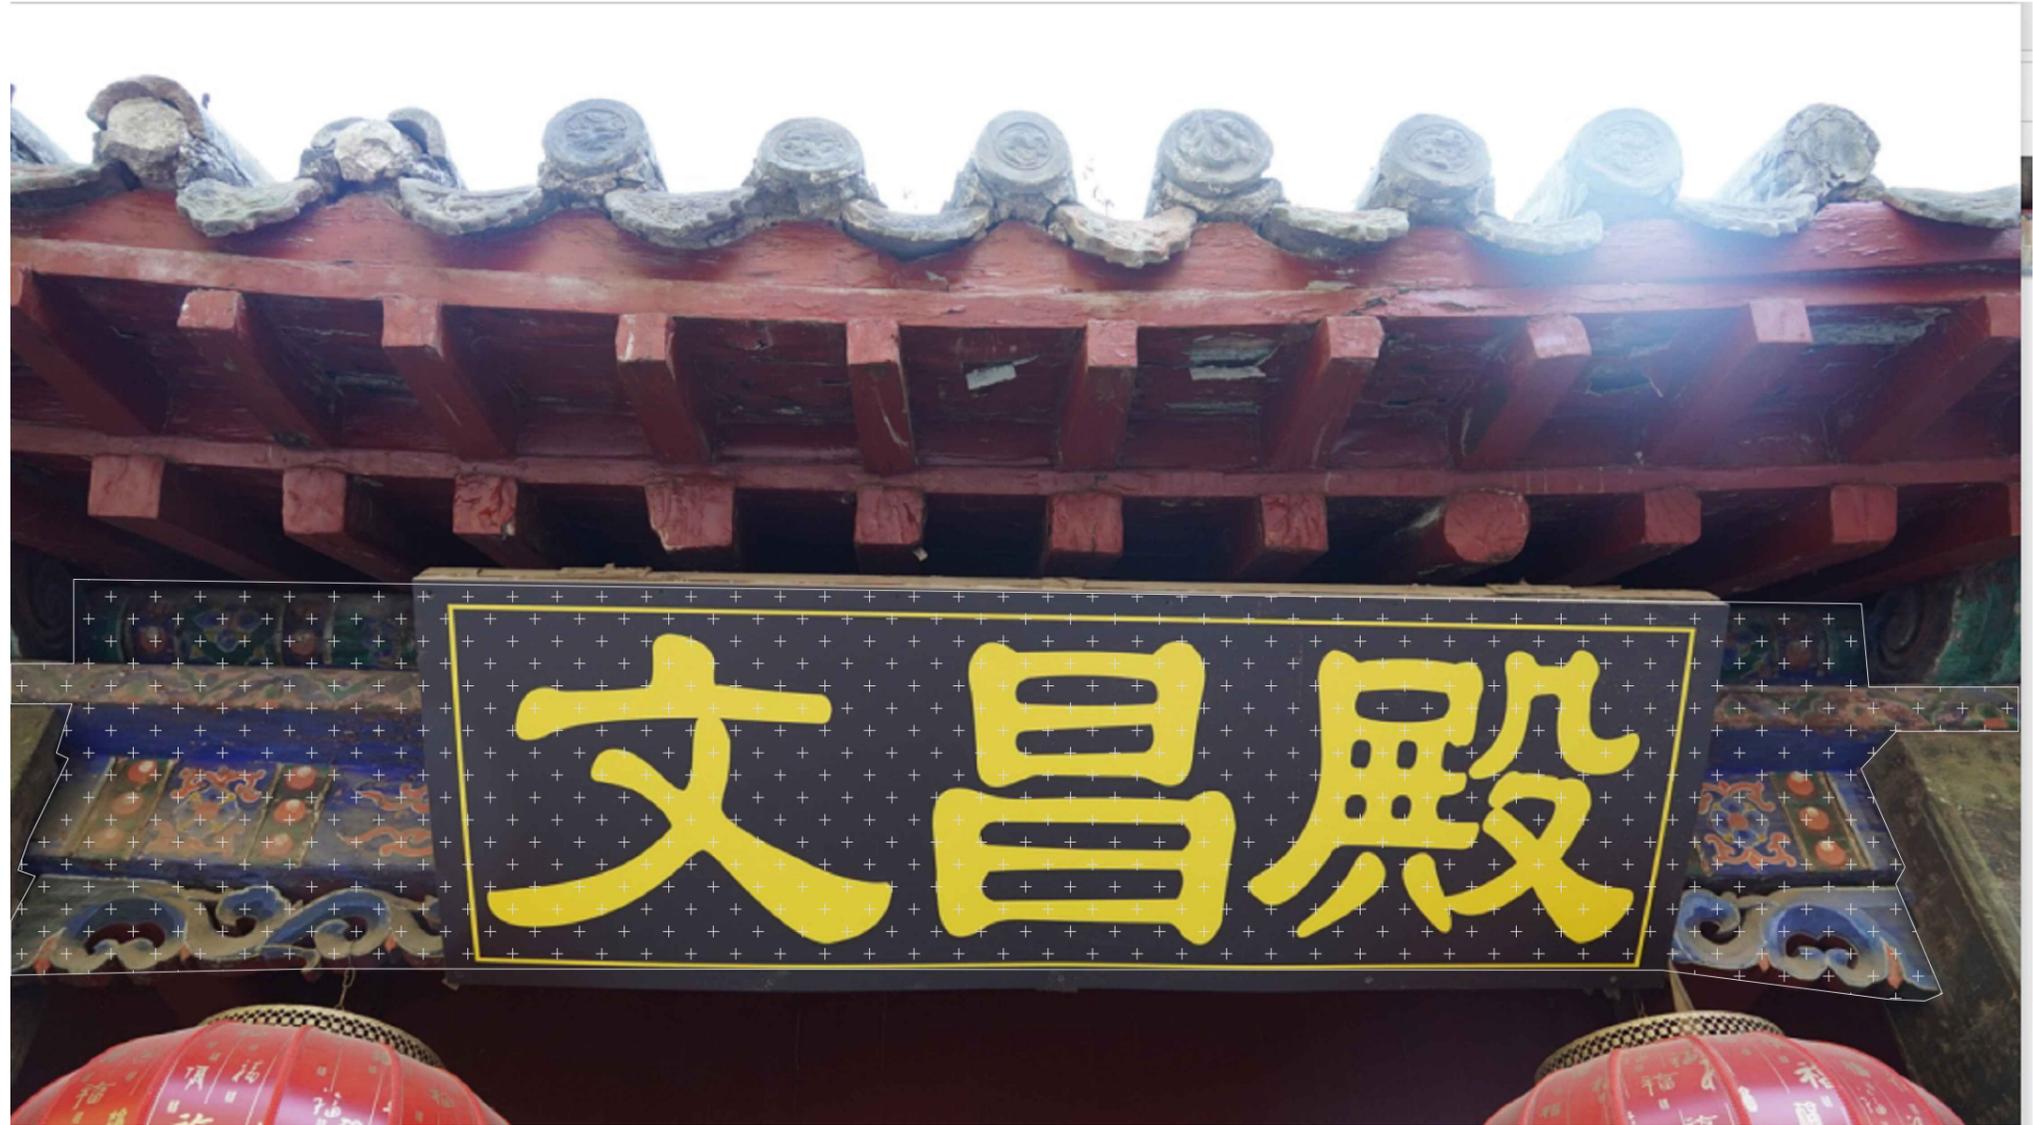
③文昌殿明间病害示意图 1:10

龟裂	变色	颜料层剥落
0.2m <sup>2</sup>	0.2m <sup>2</sup>	0.3m <sup>2</sup>
积尘	地帐脱落	起翘
0.4m <sup>2</sup>	0.03m <sup>2</sup>	0.2m <sup>2</sup>

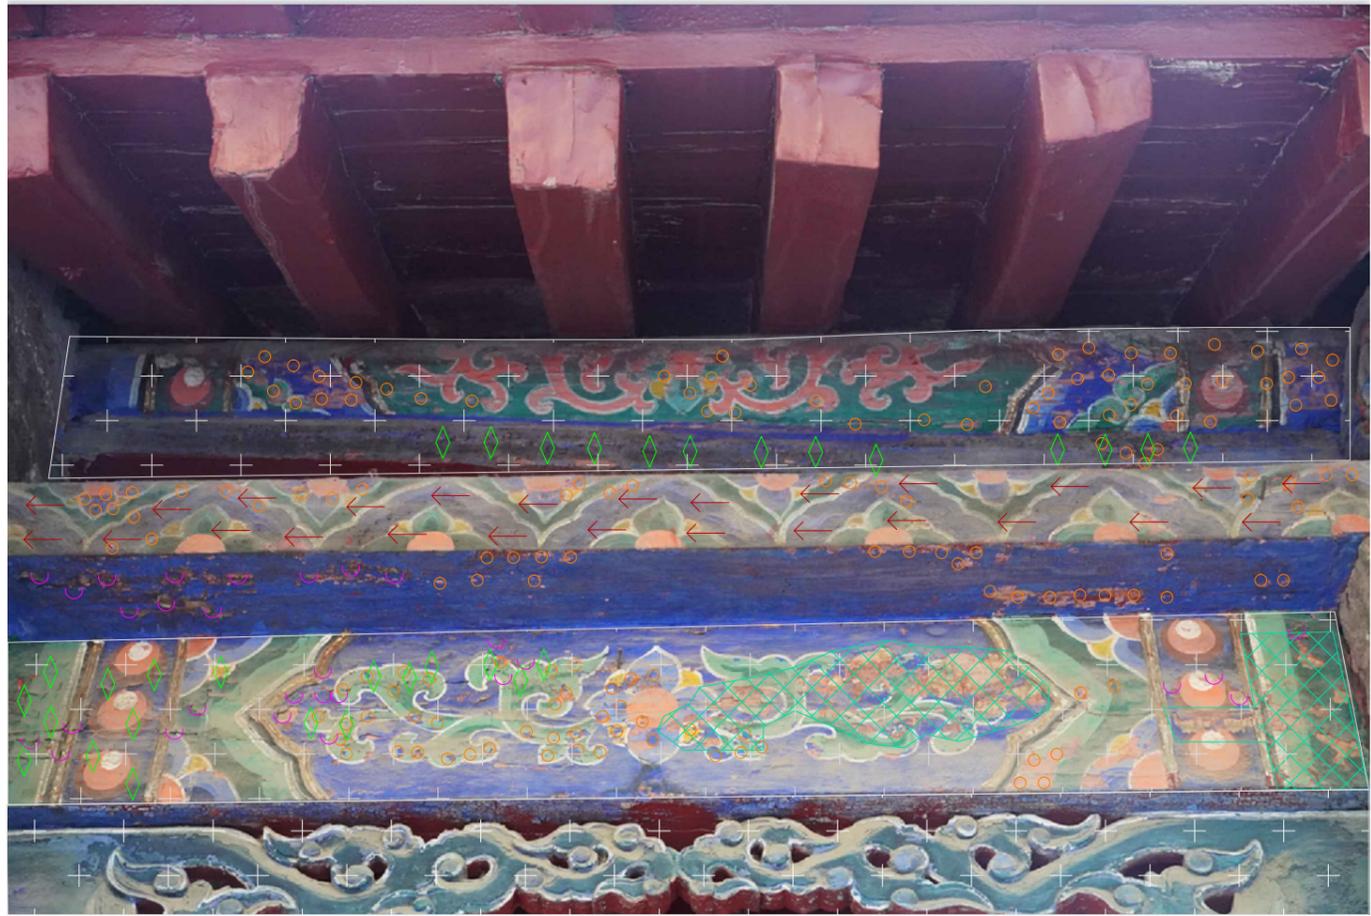
③文昌殿南次间病害示意图 1:5

龟裂 0.22m <sup>2</sup>	变色 0.3m <sup>2</sup>	颜料层剥落 0.4m <sup>2</sup>
积尘 0.5m <sup>2</sup>	裂隙 0.7m	起翘 0.2m <sup>2</sup>
地帐脱落 0.04m <sup>2</sup>

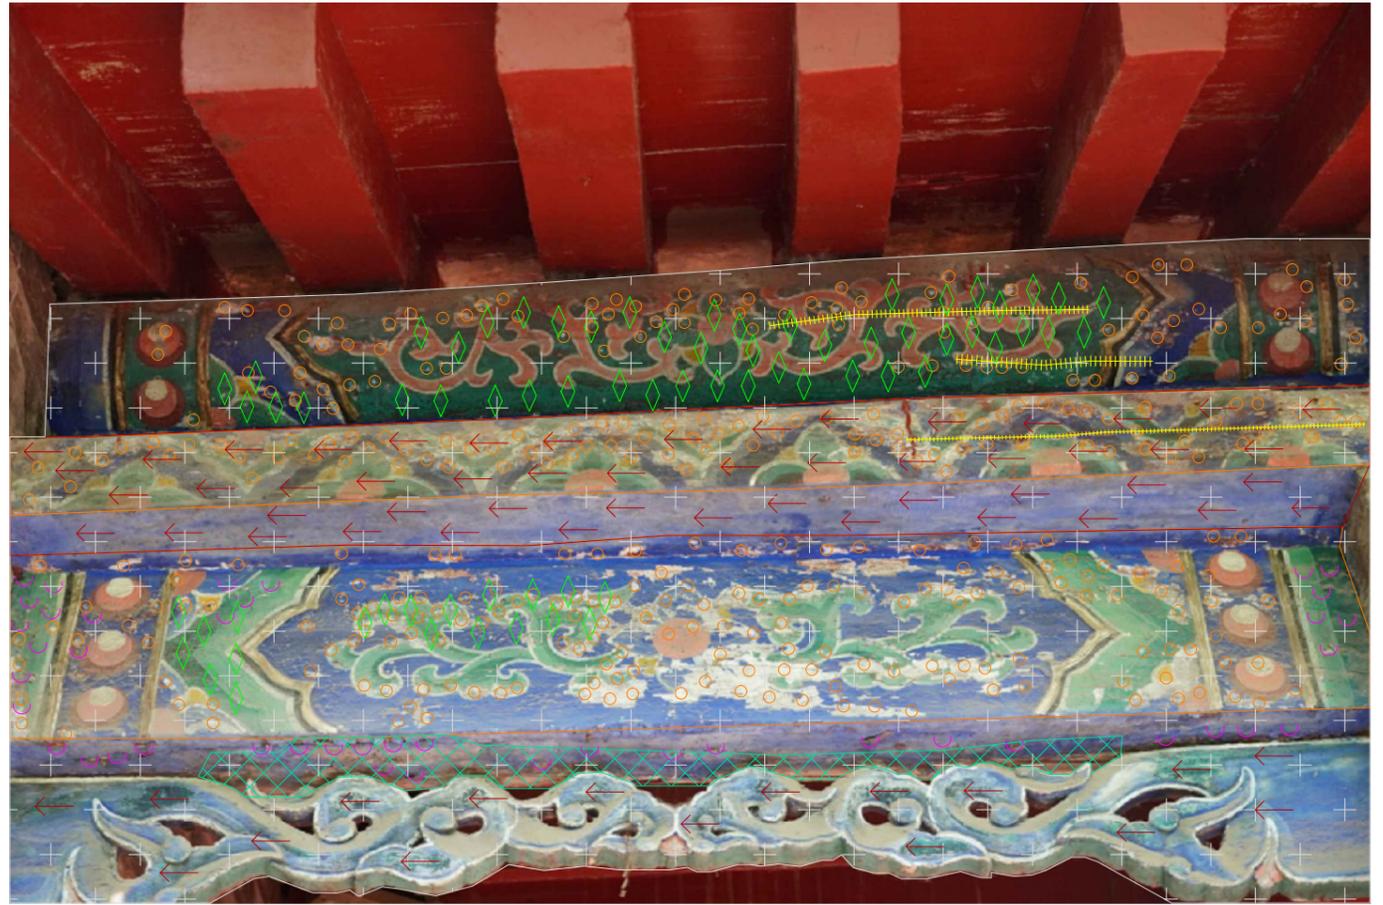
④升运殿北次间病害示意图 1:5

积尘	地帐脱落	颜料层剥落
0.5m <sup>2</sup>	0.03m <sup>2</sup>	0.7m <sup>2</sup>
水渍	变色	
0.03m <sup>2</sup>	0.7m <sup>2</sup>

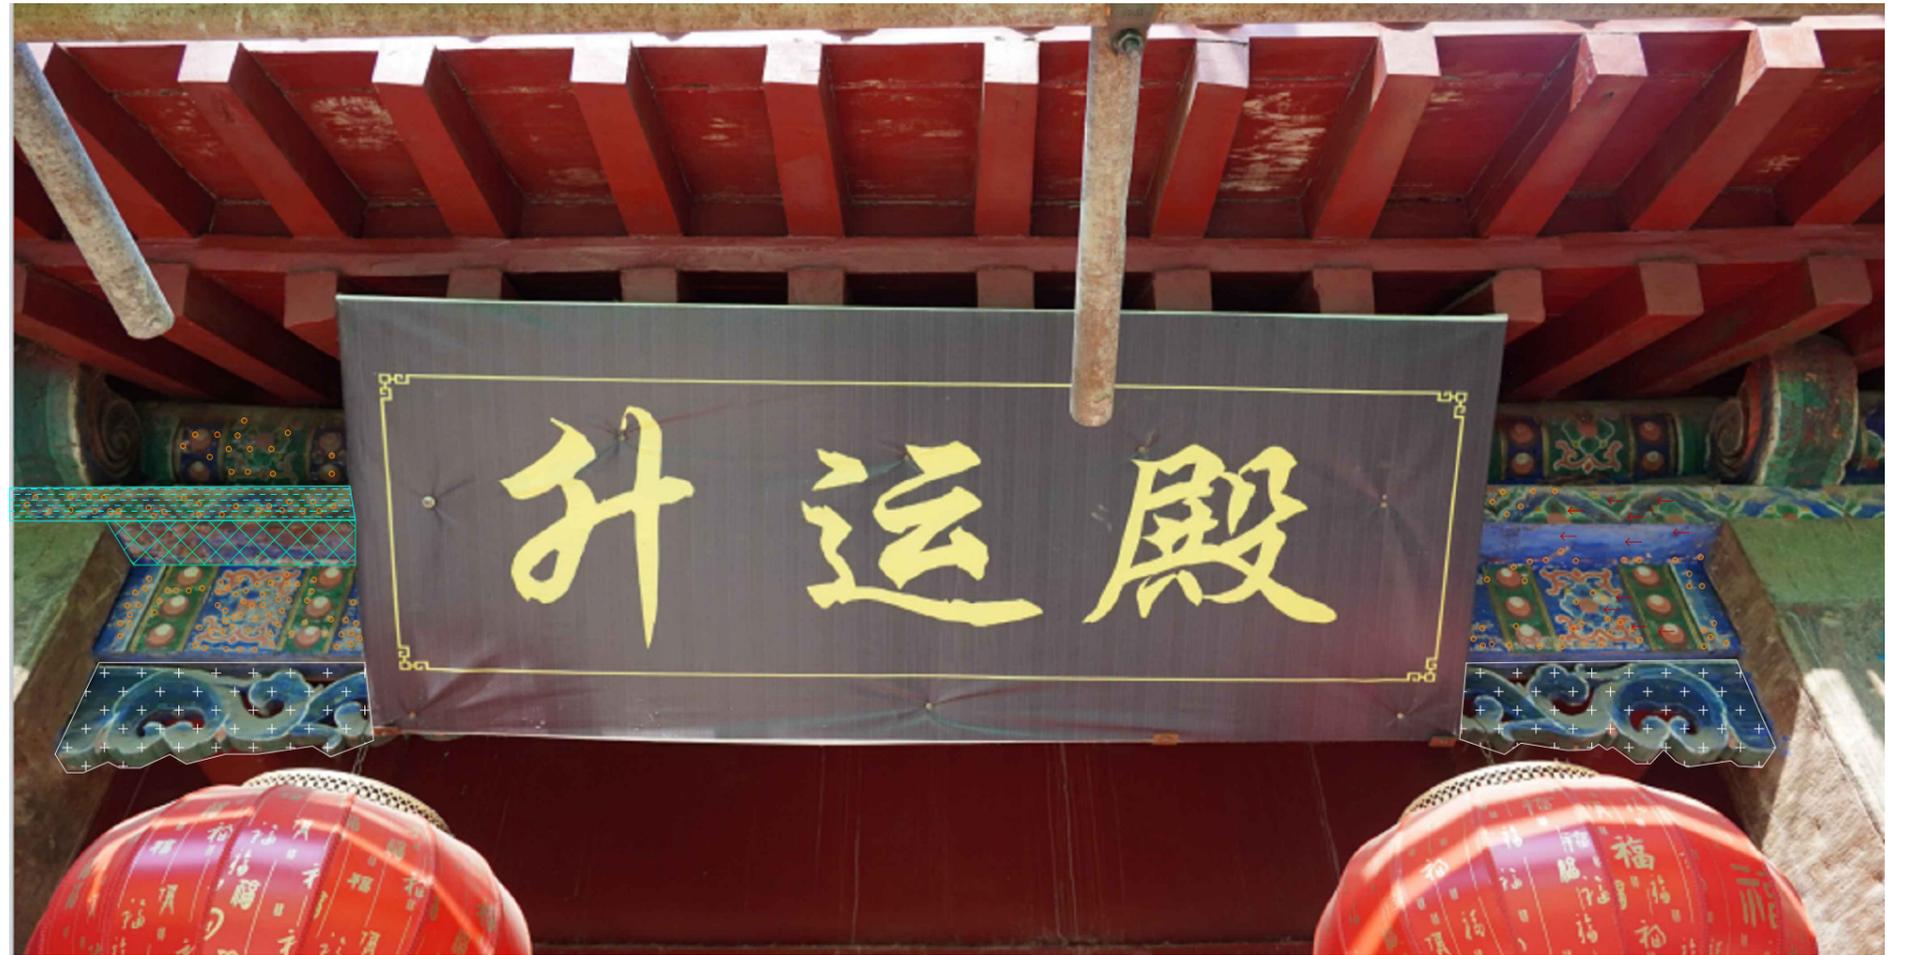
④升运殿明间病害示意图 1:12

龟裂	变色	颜料层剥落
0.3m <sup>2</sup>	0.35m <sup>2</sup>	0.1m <sup>2</sup>
起翘	积尘	
0.1m <sup>2</sup>	0.45m <sup>2</sup>

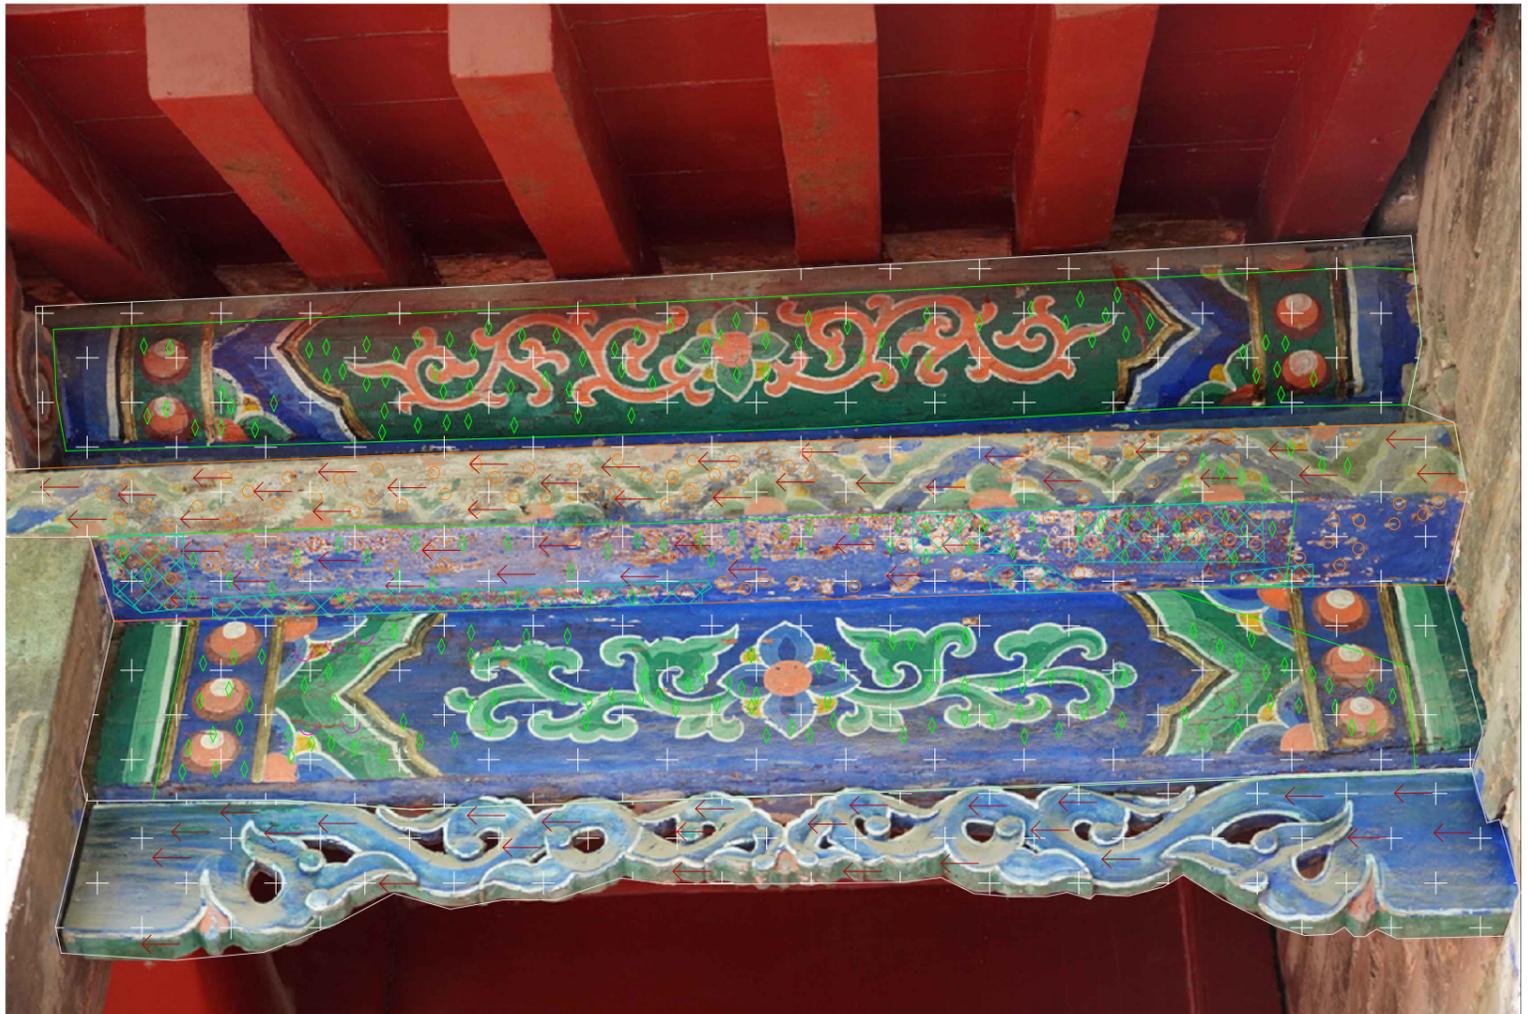
④升运殿南次间病害示意图 1:5

积尘	变色	颜料层剥落
6.2m <sup>2</sup>	1.7m <sup>2</sup>	2.3m <sup>2</sup>
起翘		
0.5m <sup>2</sup>

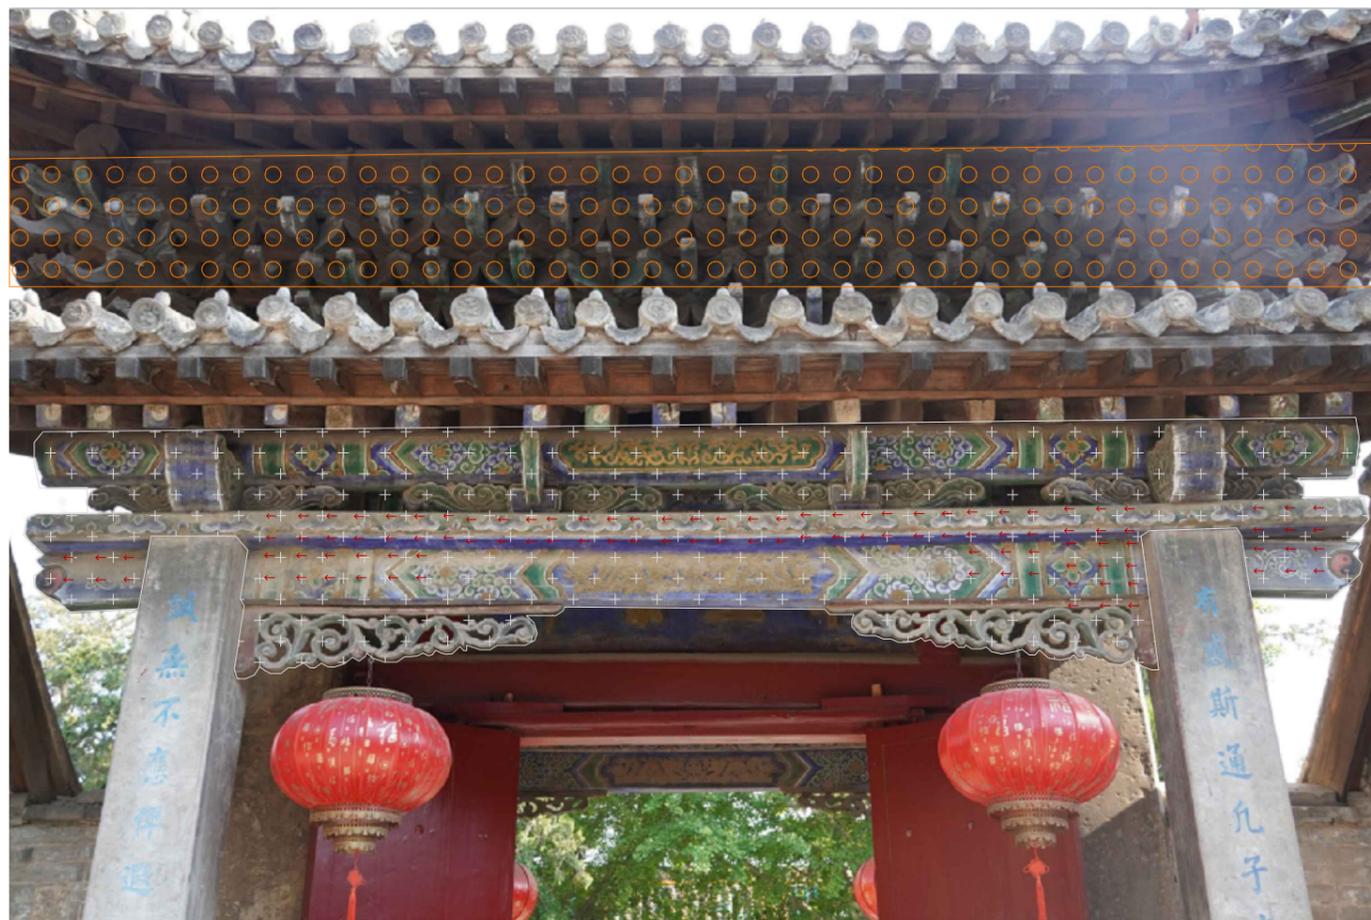
二门明间门南面

积尘	变色	颜料层剥落
7.2m <sup>2</sup>	3.1m <sup>2</sup>	1.5m <sup>2</sup>
起翘	裂隙	
0.3m <sup>2</sup>	1m

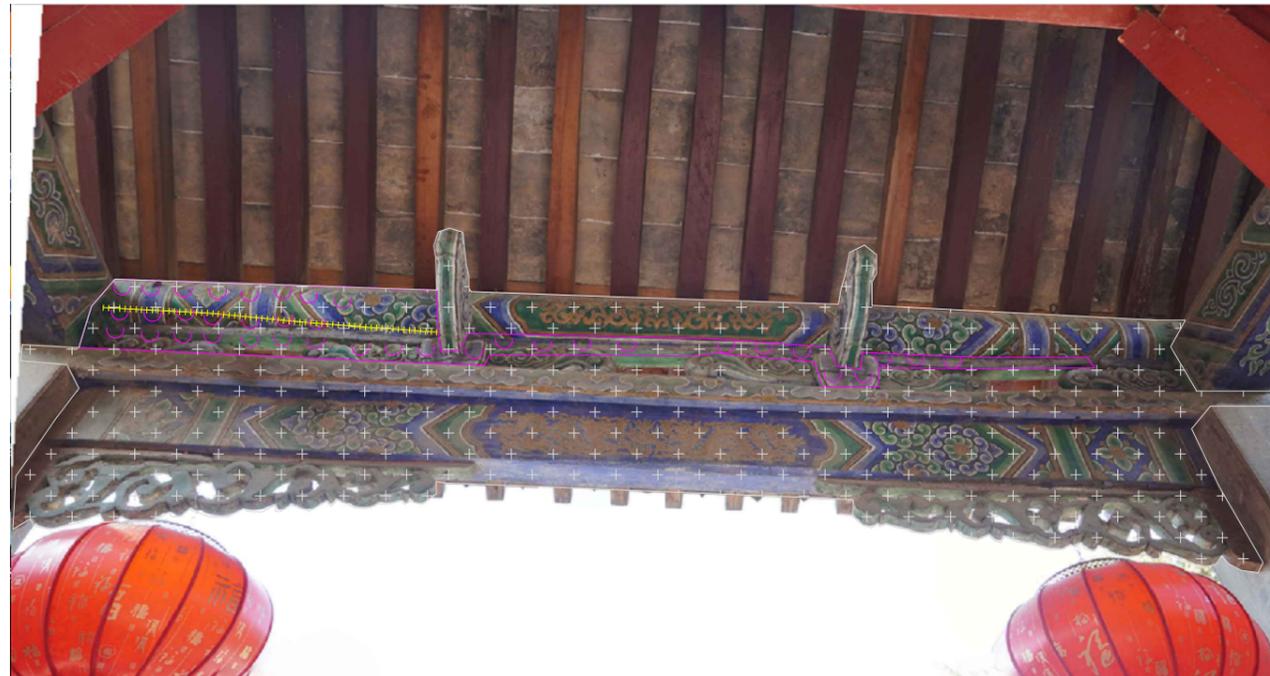
二门明间门北面

积尘	起翘	颜料层剥落
7.5m <sup>2</sup>	2.8m <sup>2</sup>	1.8m <sup>2</sup>
裂隙	剥离	
2.2m	0.2m <sup>2</sup>

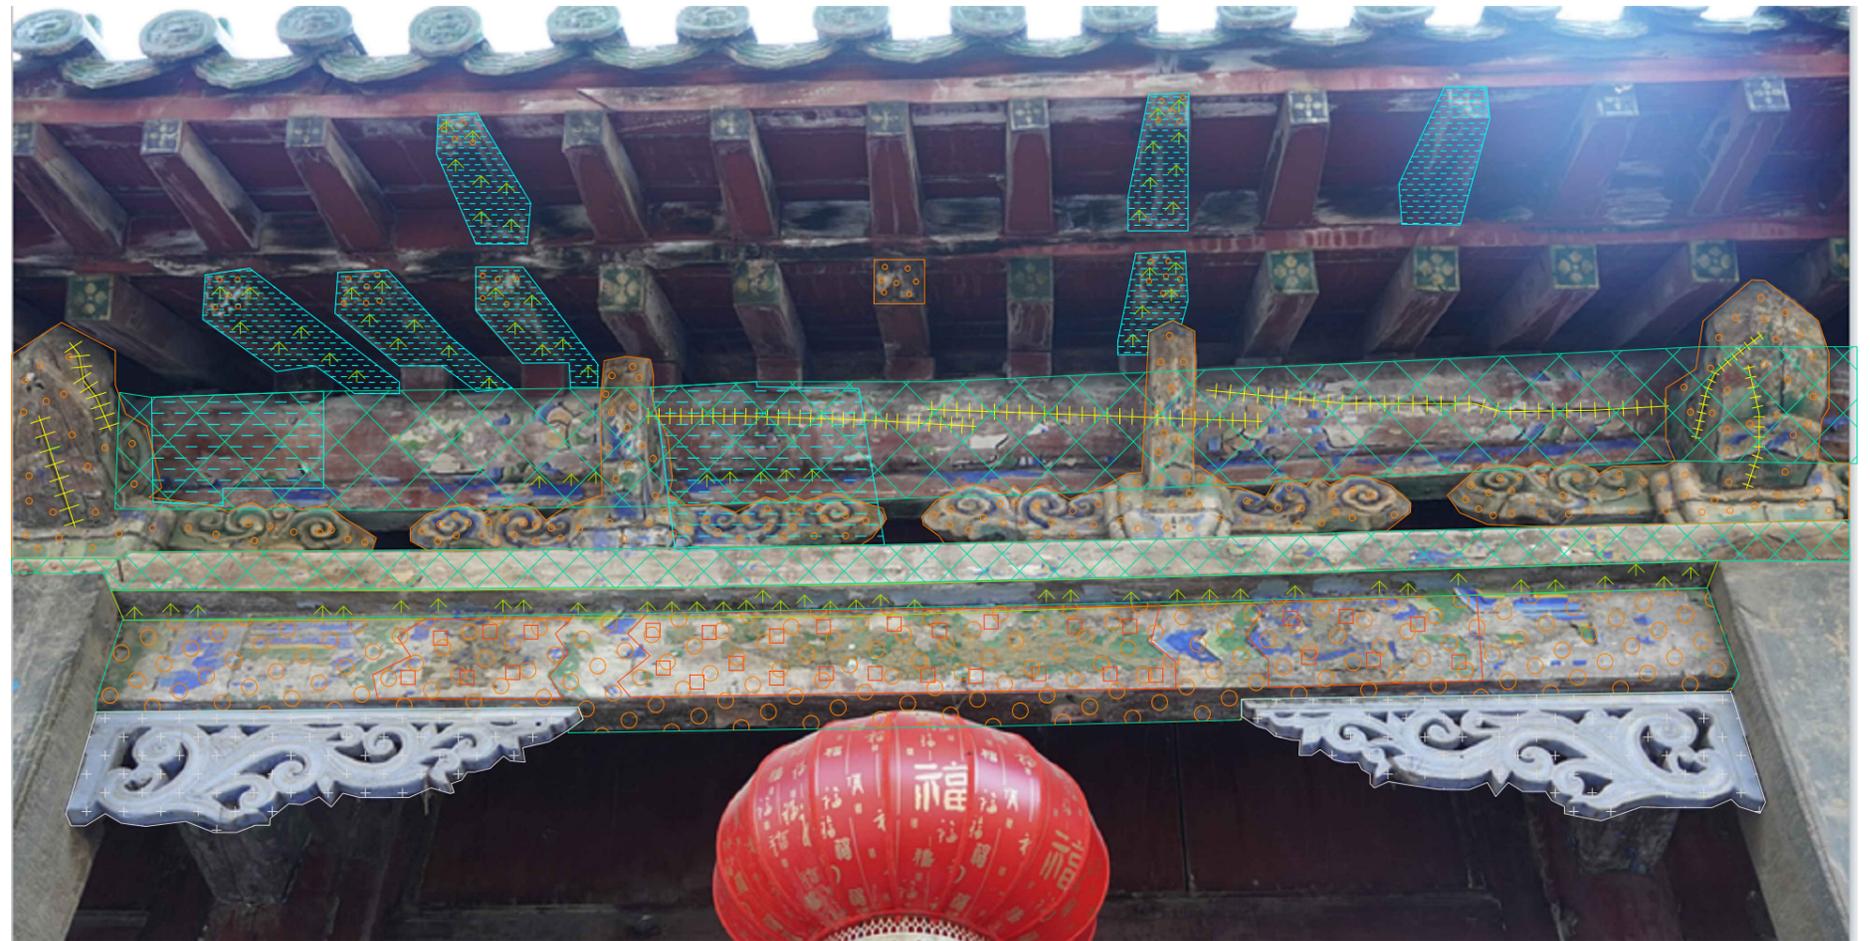
⑥西廊房北次间病害示意图 1:12

积尘	地帐脱落	水渍
0.6m <sup>2</sup>	0.7m <sup>2</sup>	0.92m <sup>2</sup>
微生物损害	颜料层剥落	裂隙
1.2m <sup>2</sup>	2.5m <sup>2</sup>	3.2m
面粉层剥落		
0.24m <sup>2</sup>

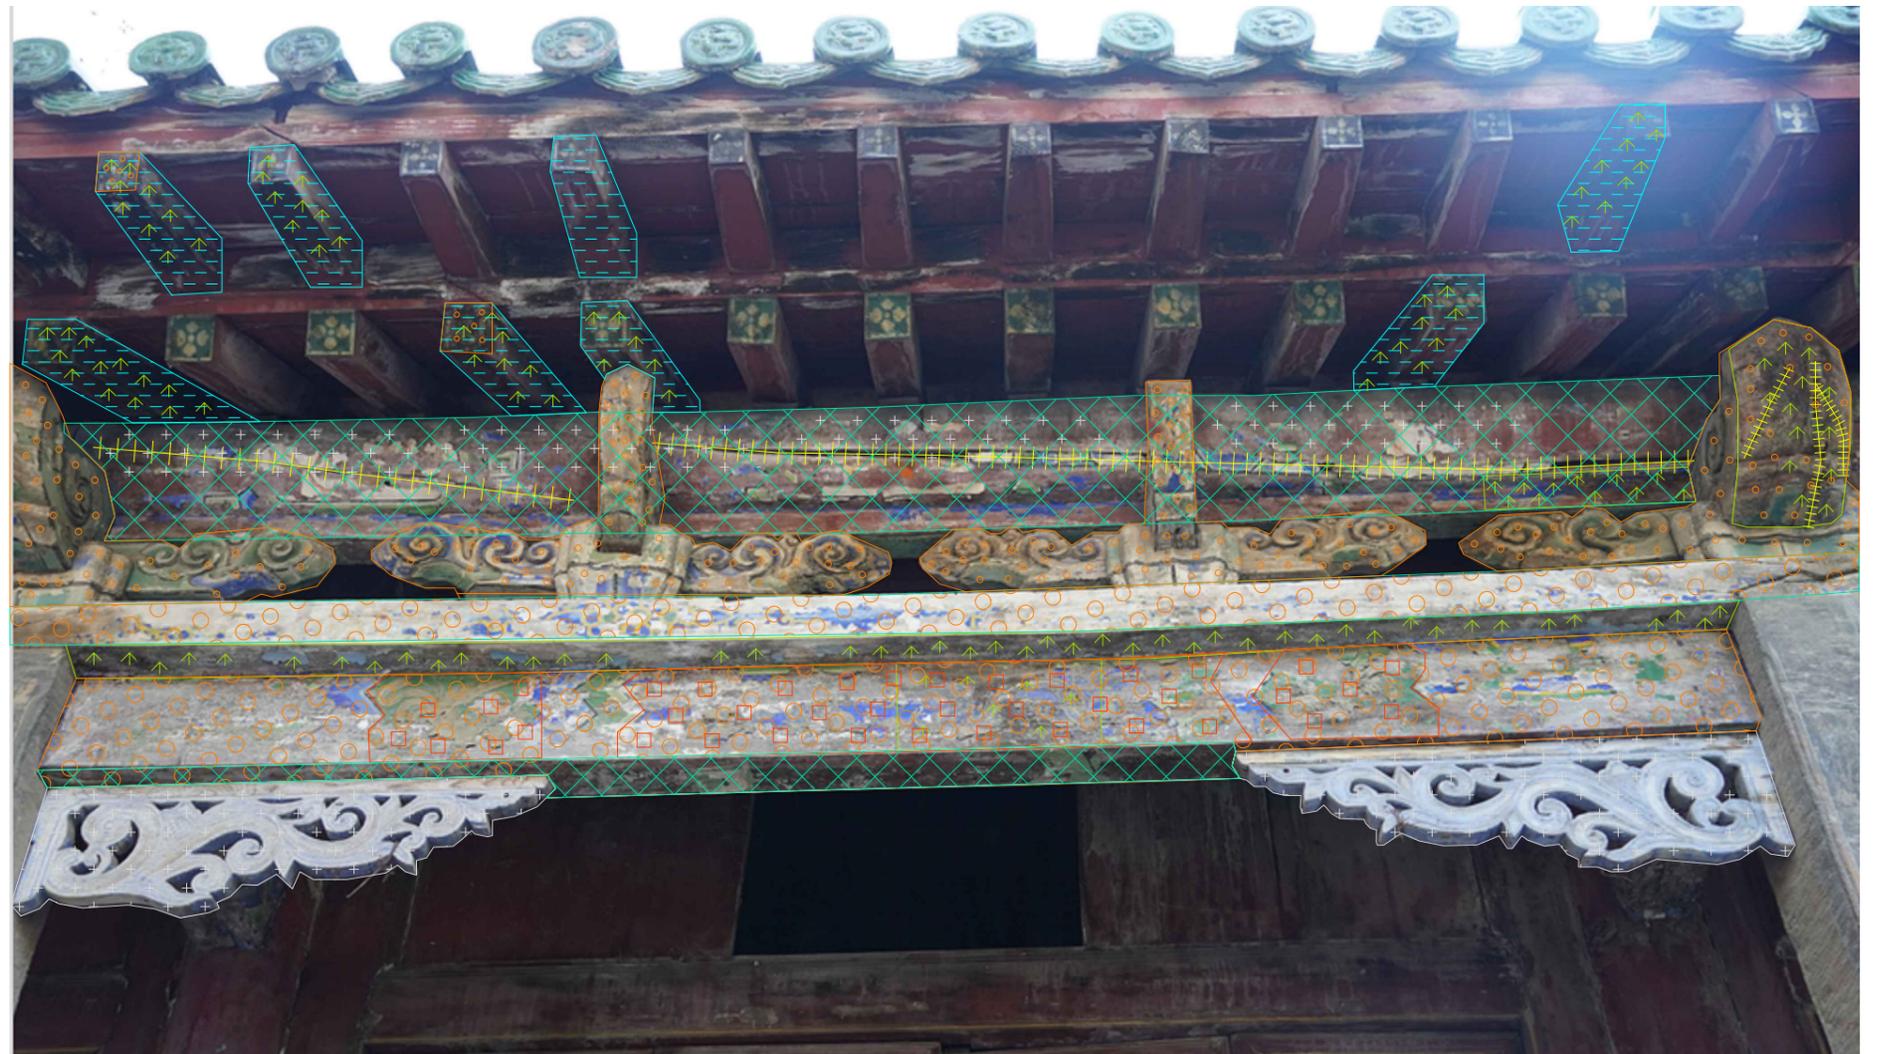
⑥西廊房北稍间病害示意图 1:12

积尘	地帐脱落	沥粉层剥落
0.9m <sup>2</sup>	1.4m <sup>2</sup>	0.2m <sup>2</sup>
微生物损害	裂隙	颜料层剥落
0.2m <sup>2</sup>	3.2m	0.8m <sup>2</sup>
水渍		
0.5m <sup>2</sup>
