浚县碧霞宫油饰彩绘保护修复工程图纸

## 图纸目录：浚县碧霞宫油饰彩绘保护工程设计方案实测图

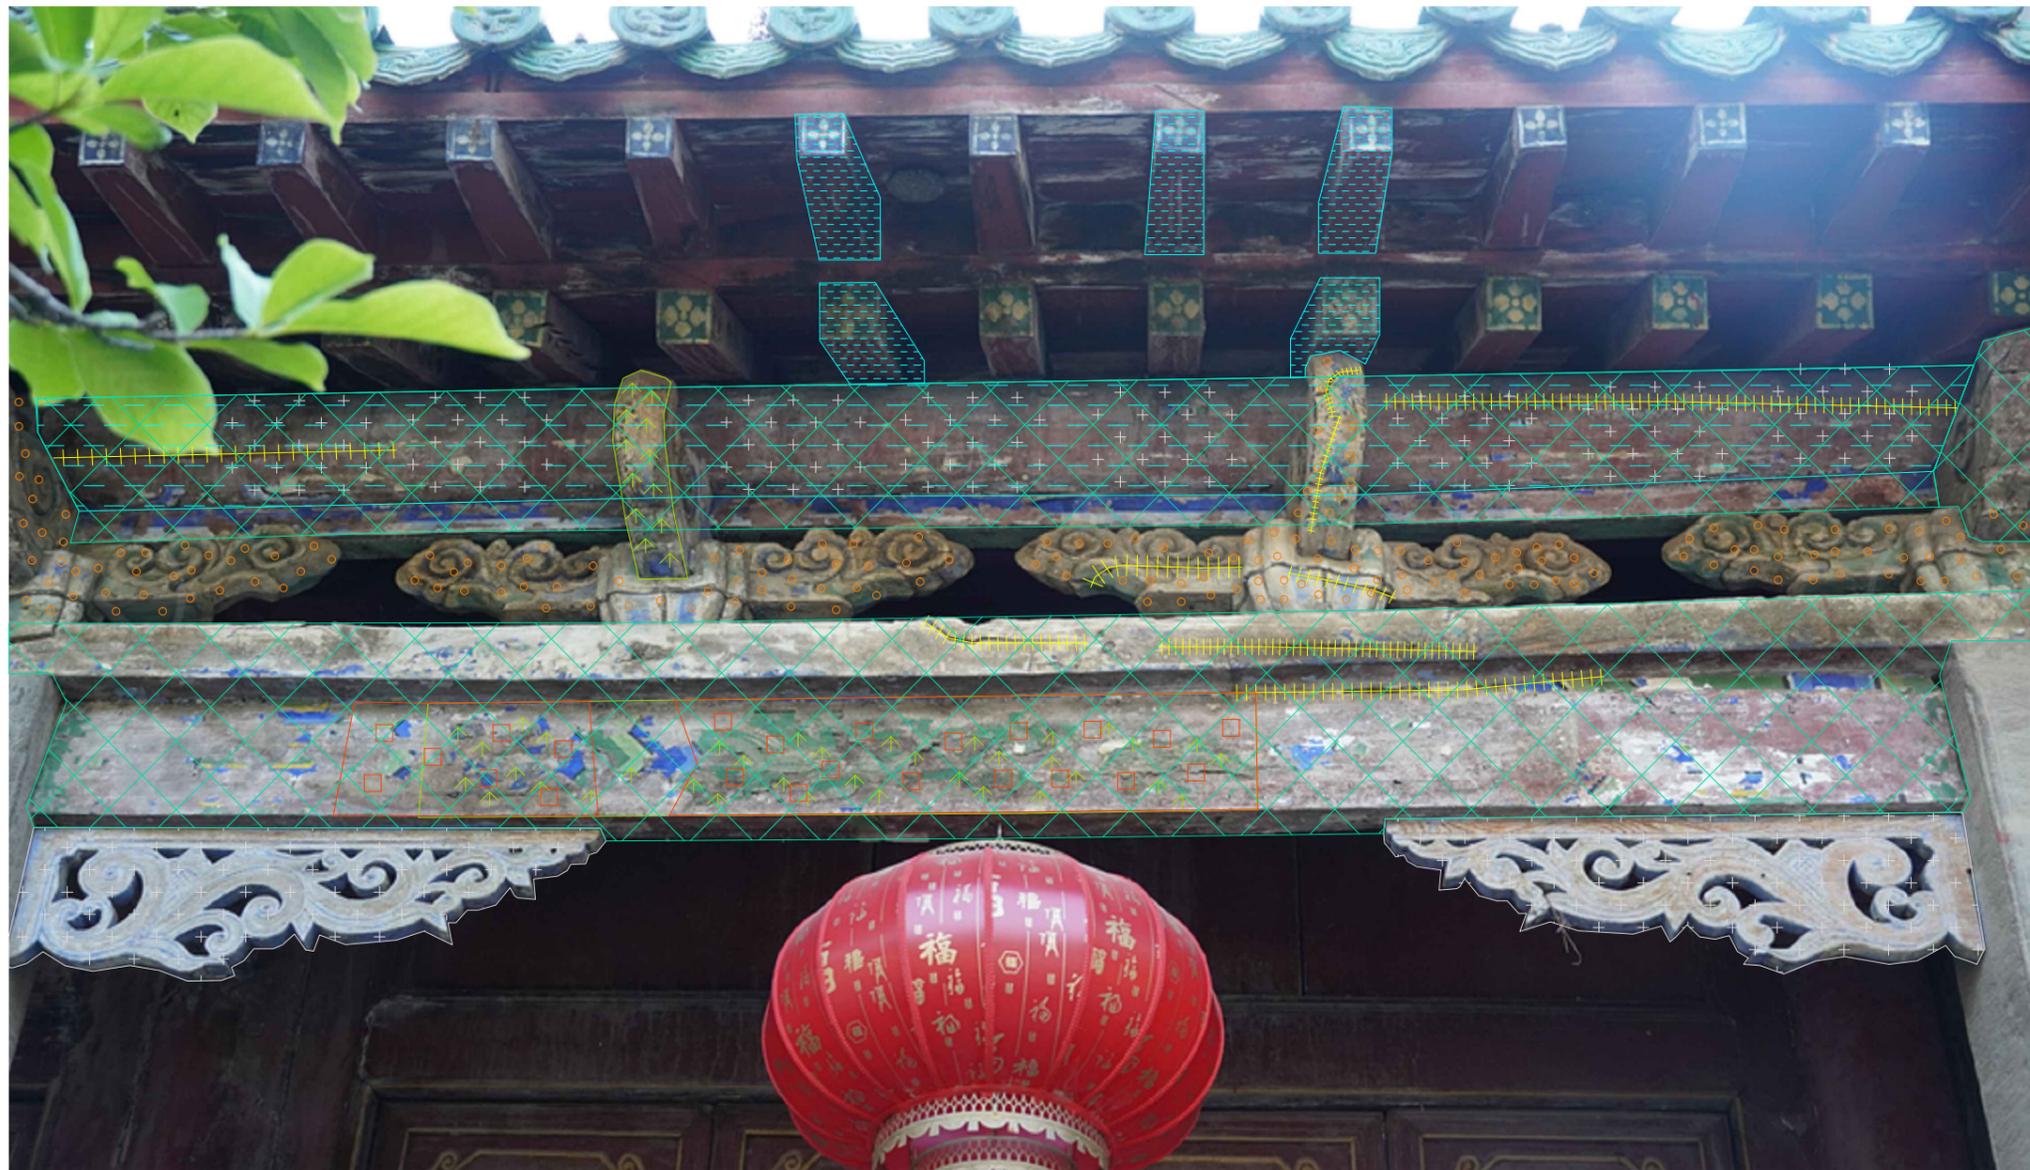
⑥西廊房北尽间病害示意图 1:10

积尘	地帐脱落	沥粉层剥落
1.13m <sup>2</sup>	1.4m <sup>2</sup>	0.3m <sup>2</sup>
微生物损害	裂隙	颜料层剥落
0.2m <sup>2</sup>	1.7m	0.3m <sup>2</sup>
水渍		
0.6m <sup>2</sup>

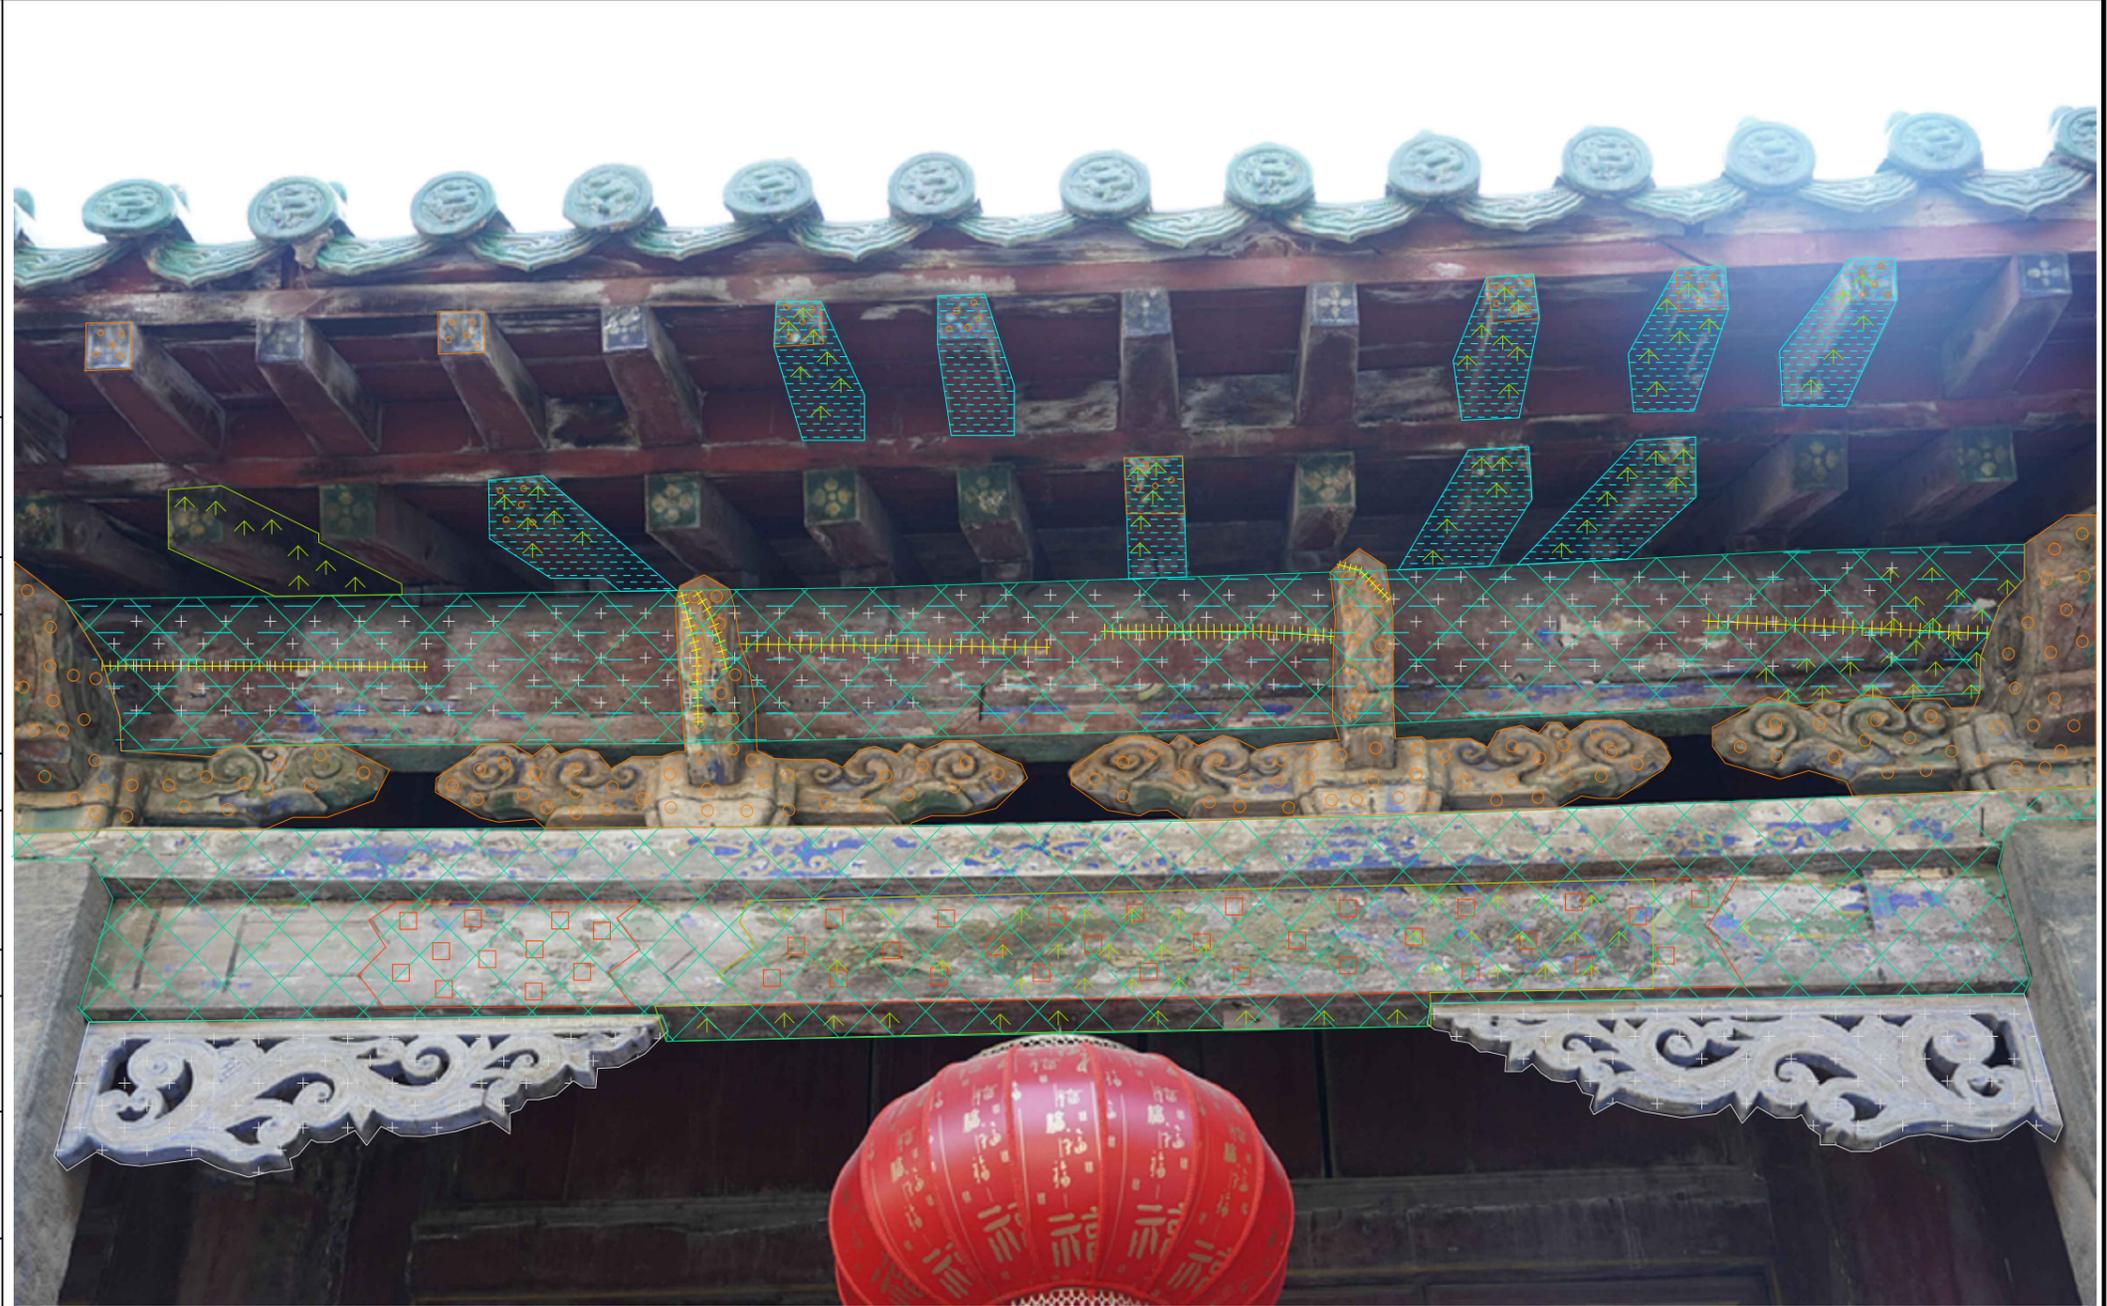
⑥西廊房南次间病害示意图 1:10

积尘	地帐脱落	沥粉层剥落
0.7m <sup>2</sup>	1.3m <sup>2</sup>	0.3m <sup>2</sup>
微生物损害	裂隙	颜料层剥落
0.05m <sup>2</sup>	2.9m	1.4m <sup>2</sup>
水渍		
0.4m <sup>2</sup>

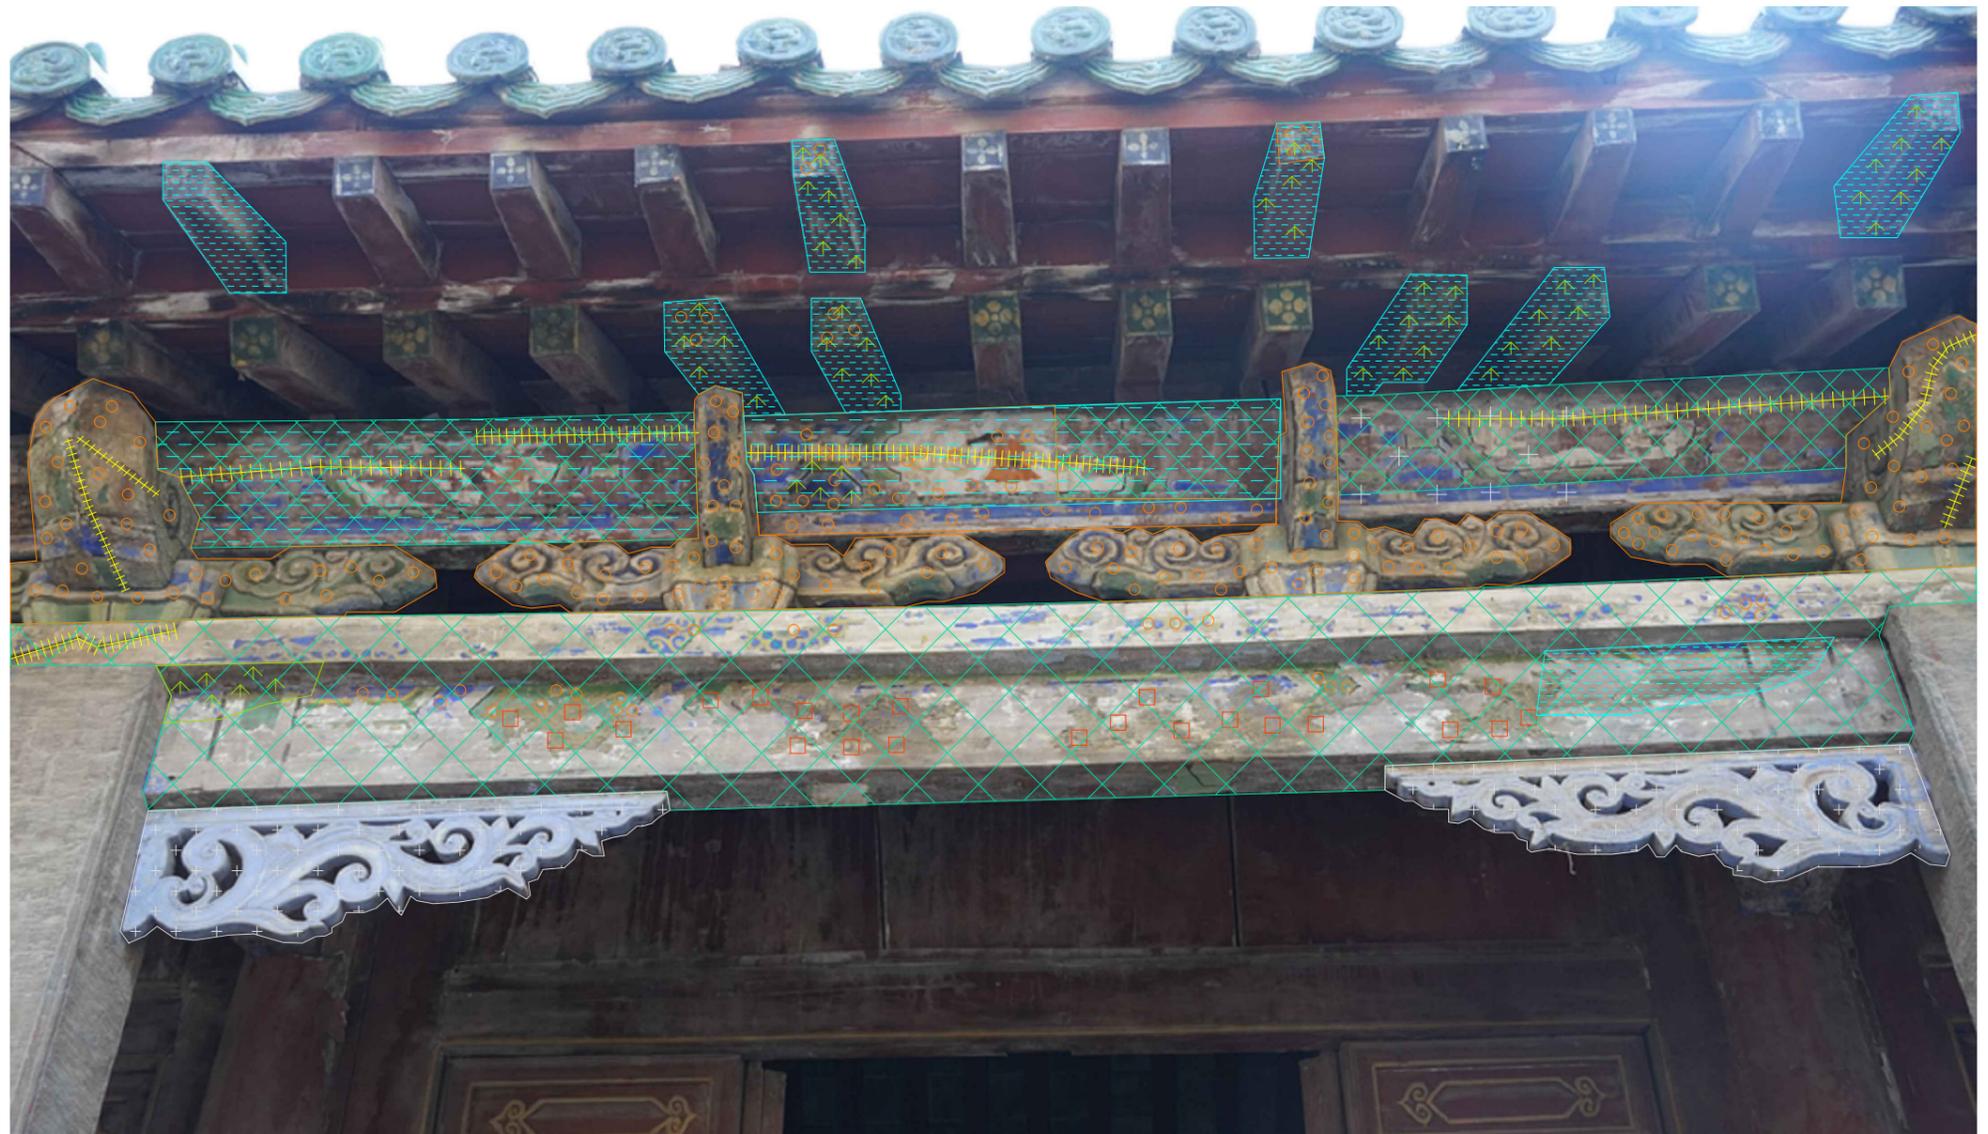
⑥西廊房南稍间病害示意图 1:11

积尘	地帐脱落	水渍
0.6m <sup>2</sup>	1.5m <sup>2</sup>	0.33m <sup>2</sup>
微生物损害	颜料层剥落	裂隙
0.3m <sup>2</sup>	1.5m <sup>2</sup>	3.6m
泥粉层剥落	动物损害	
0.24m <sup>2</sup>	0.03m <sup>2</sup>

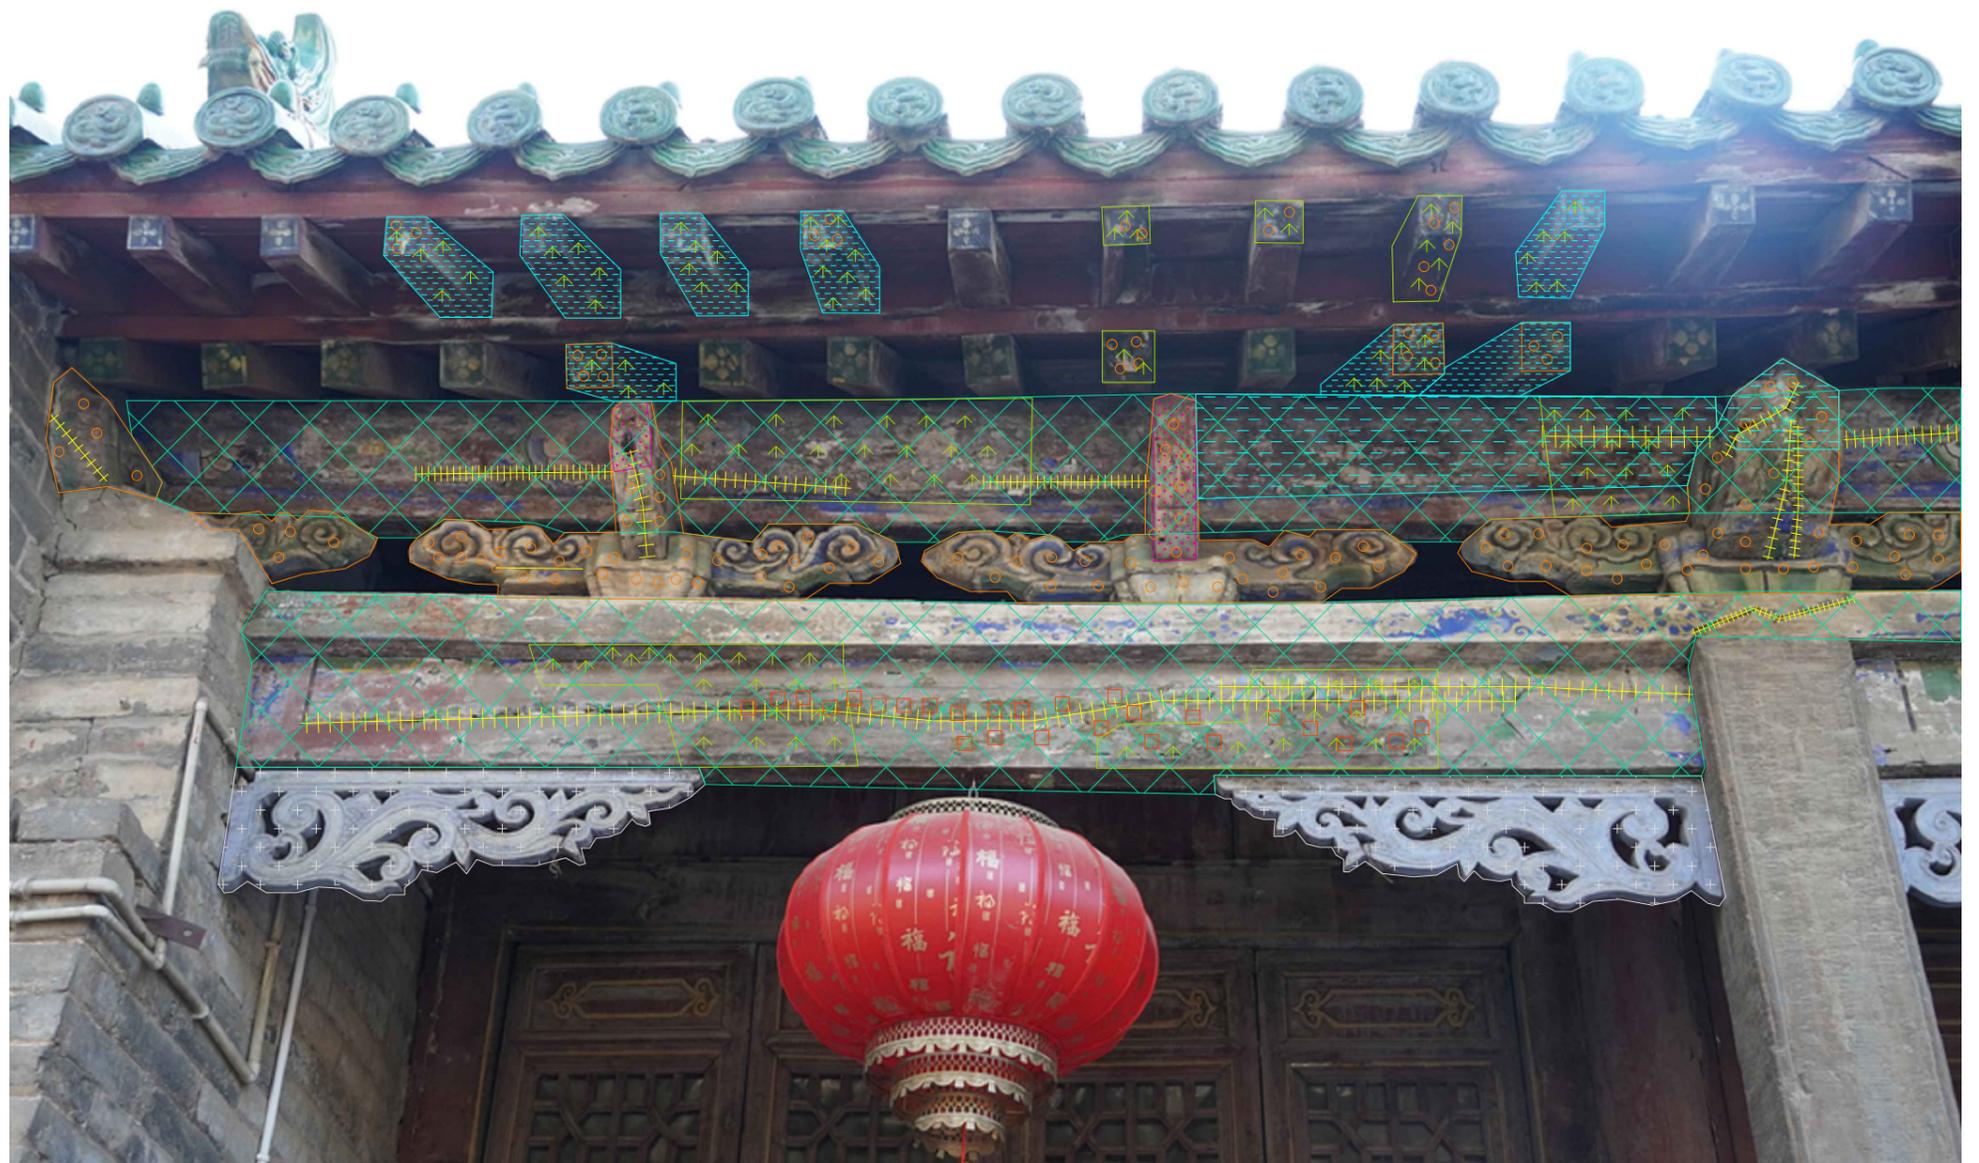
⑥西廊房南尽间病害示意图 1:12

病害面积统计			
	积尘	地帐脱落	起翘
	4.1m <sup>2</sup>	1.72m <sup>2</sup>	1.6m <sup>2</sup>
	微生物损害	颜料层剥落	裂隙
0.9m <sup>2</sup>	2.5m <sup>2</sup>	33.5	
淤粉层剥落	动物损害		
0.4m <sup>2</sup>	0.03m <sup>2</sup>

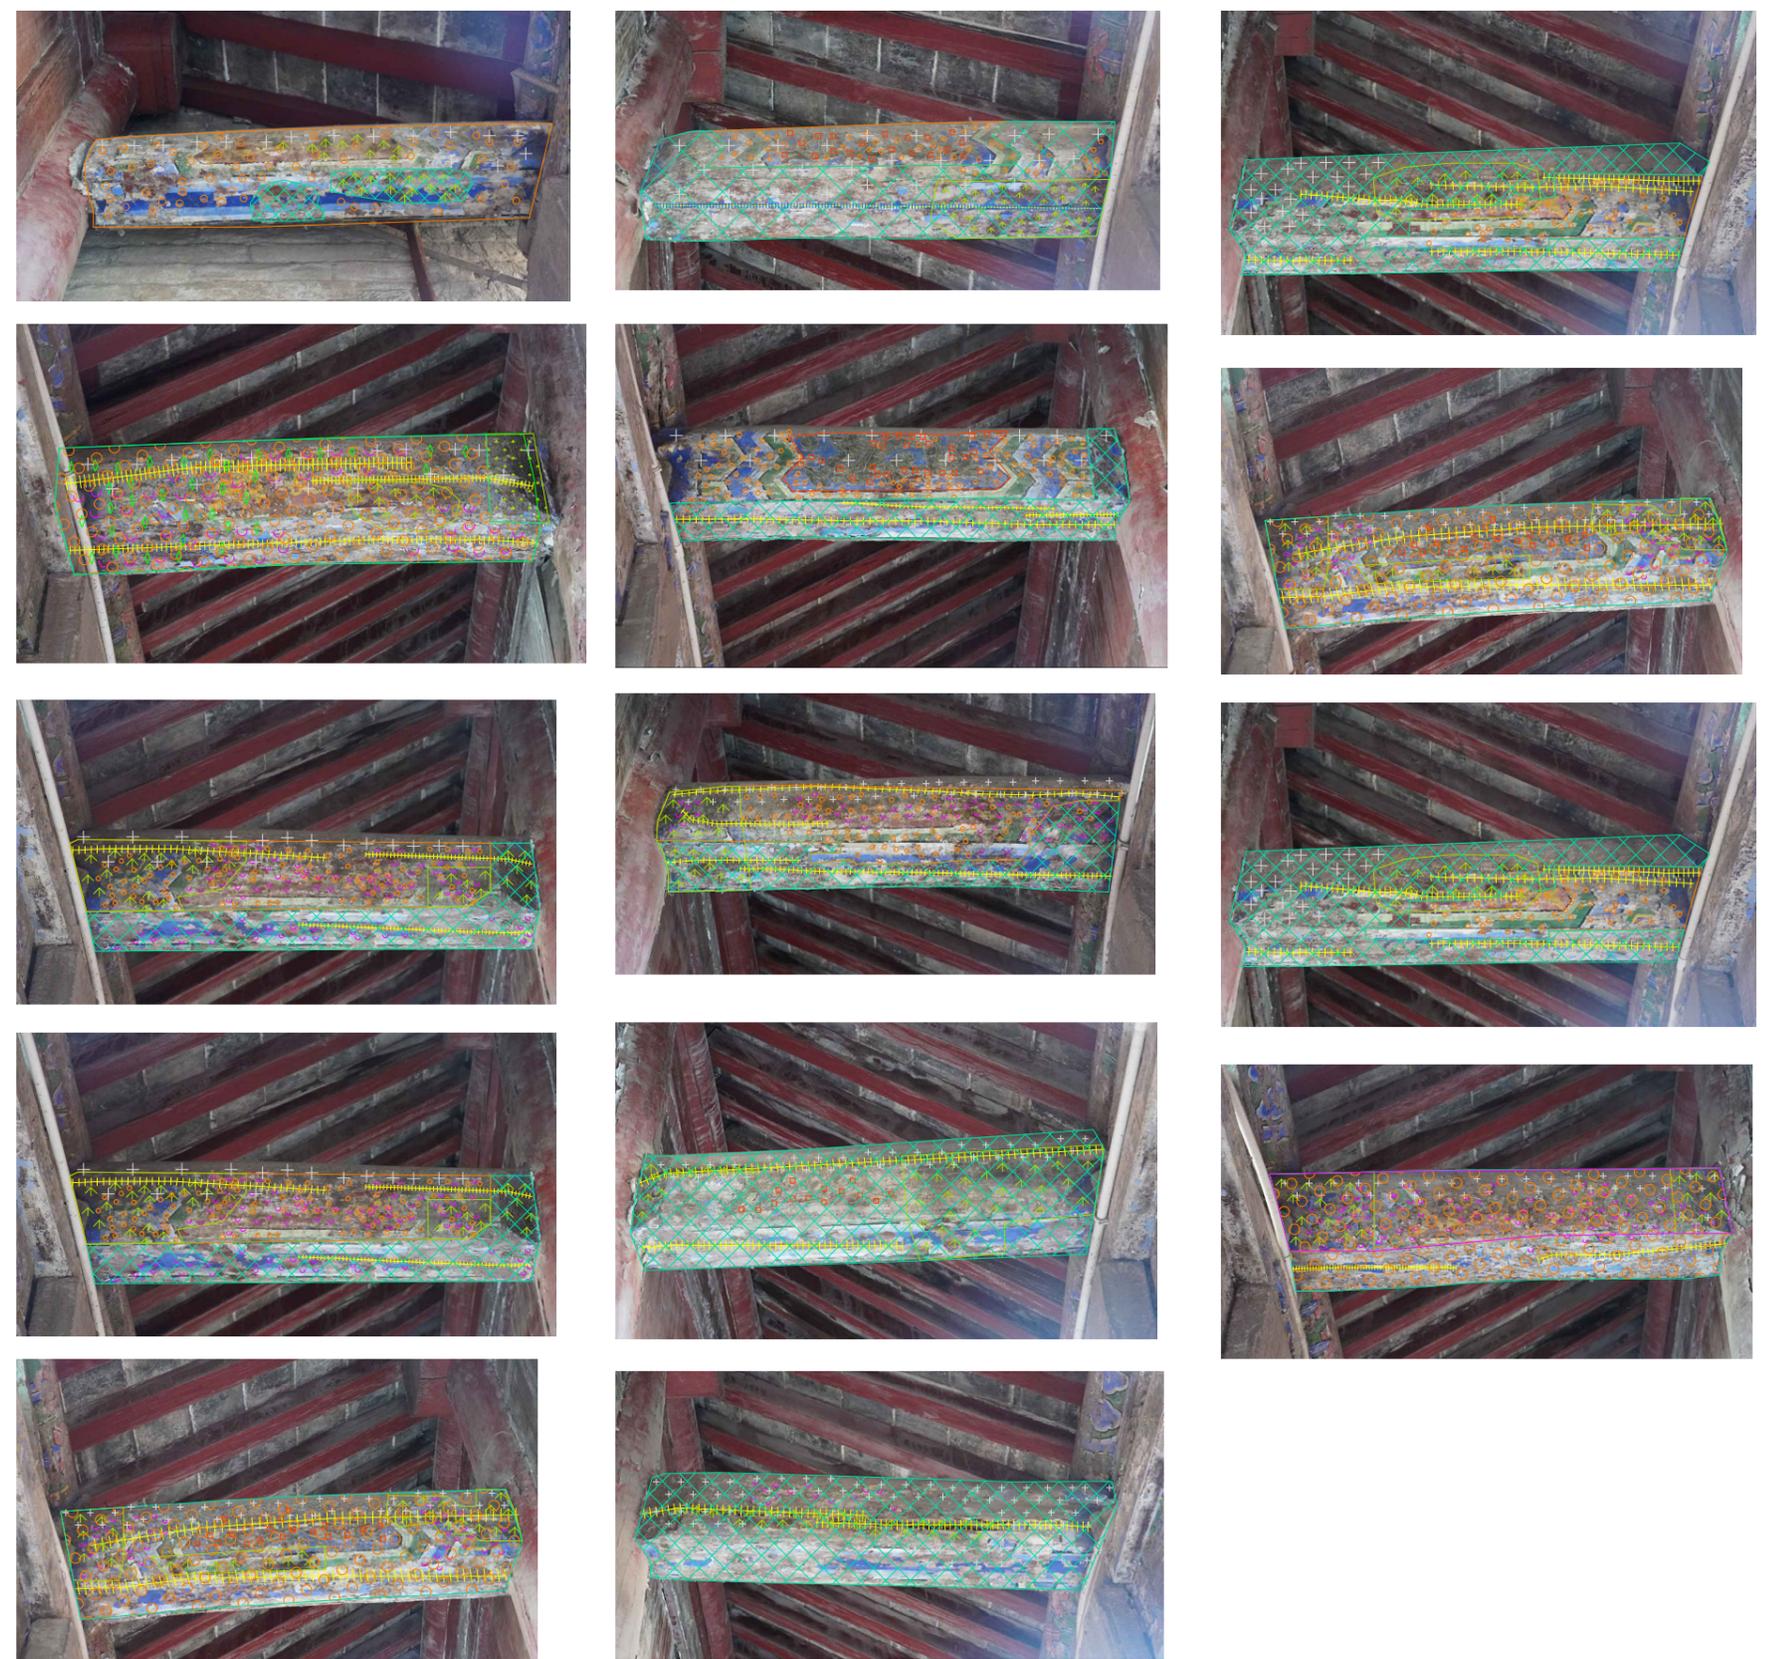
⑥西廊房抱头梁病害示意图 1:14

积尘	地帐脱落	沥粉层剥落
1.2m <sup>2</sup>	0.8m <sup>2</sup>	0.2m <sup>2</sup>
颜料层剥落	微生物损害	
1.9m <sup>2</sup>	0.14m <sup>2</sup>

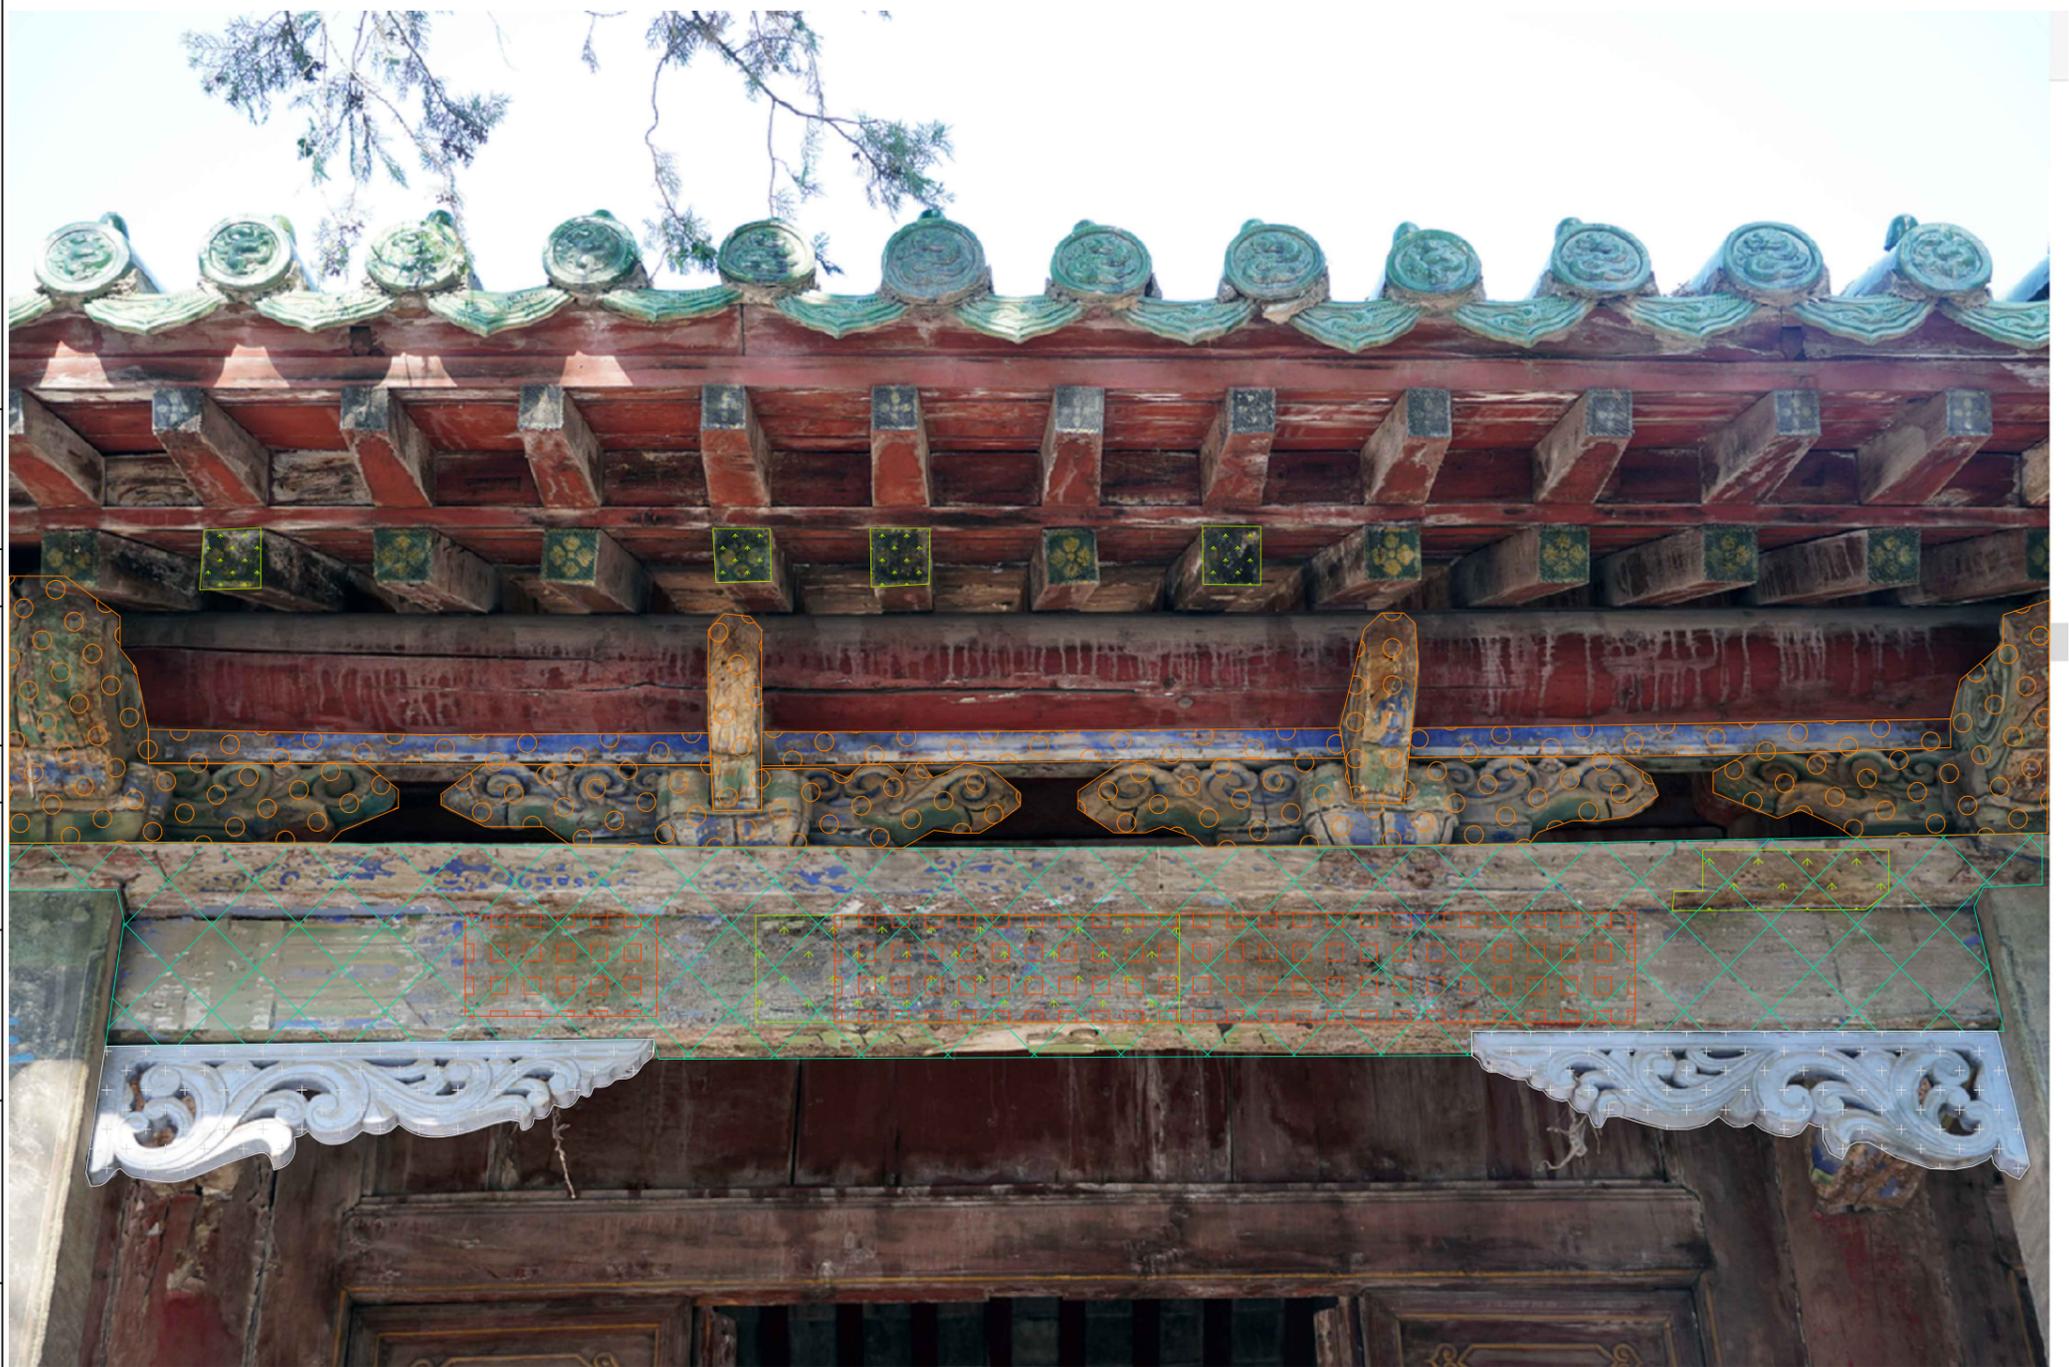
⑦东廊房明间病害示意图 1:10

积尘	地帐脱落	沥粉层剥落
1.8m <sup>2</sup>	0.44m <sup>2</sup>	0.2m <sup>2</sup>
微生物损害	裂隙	颜料层剥落
0.007m <sup>2</sup>	1.8m	2.8m <sup>2</sup>

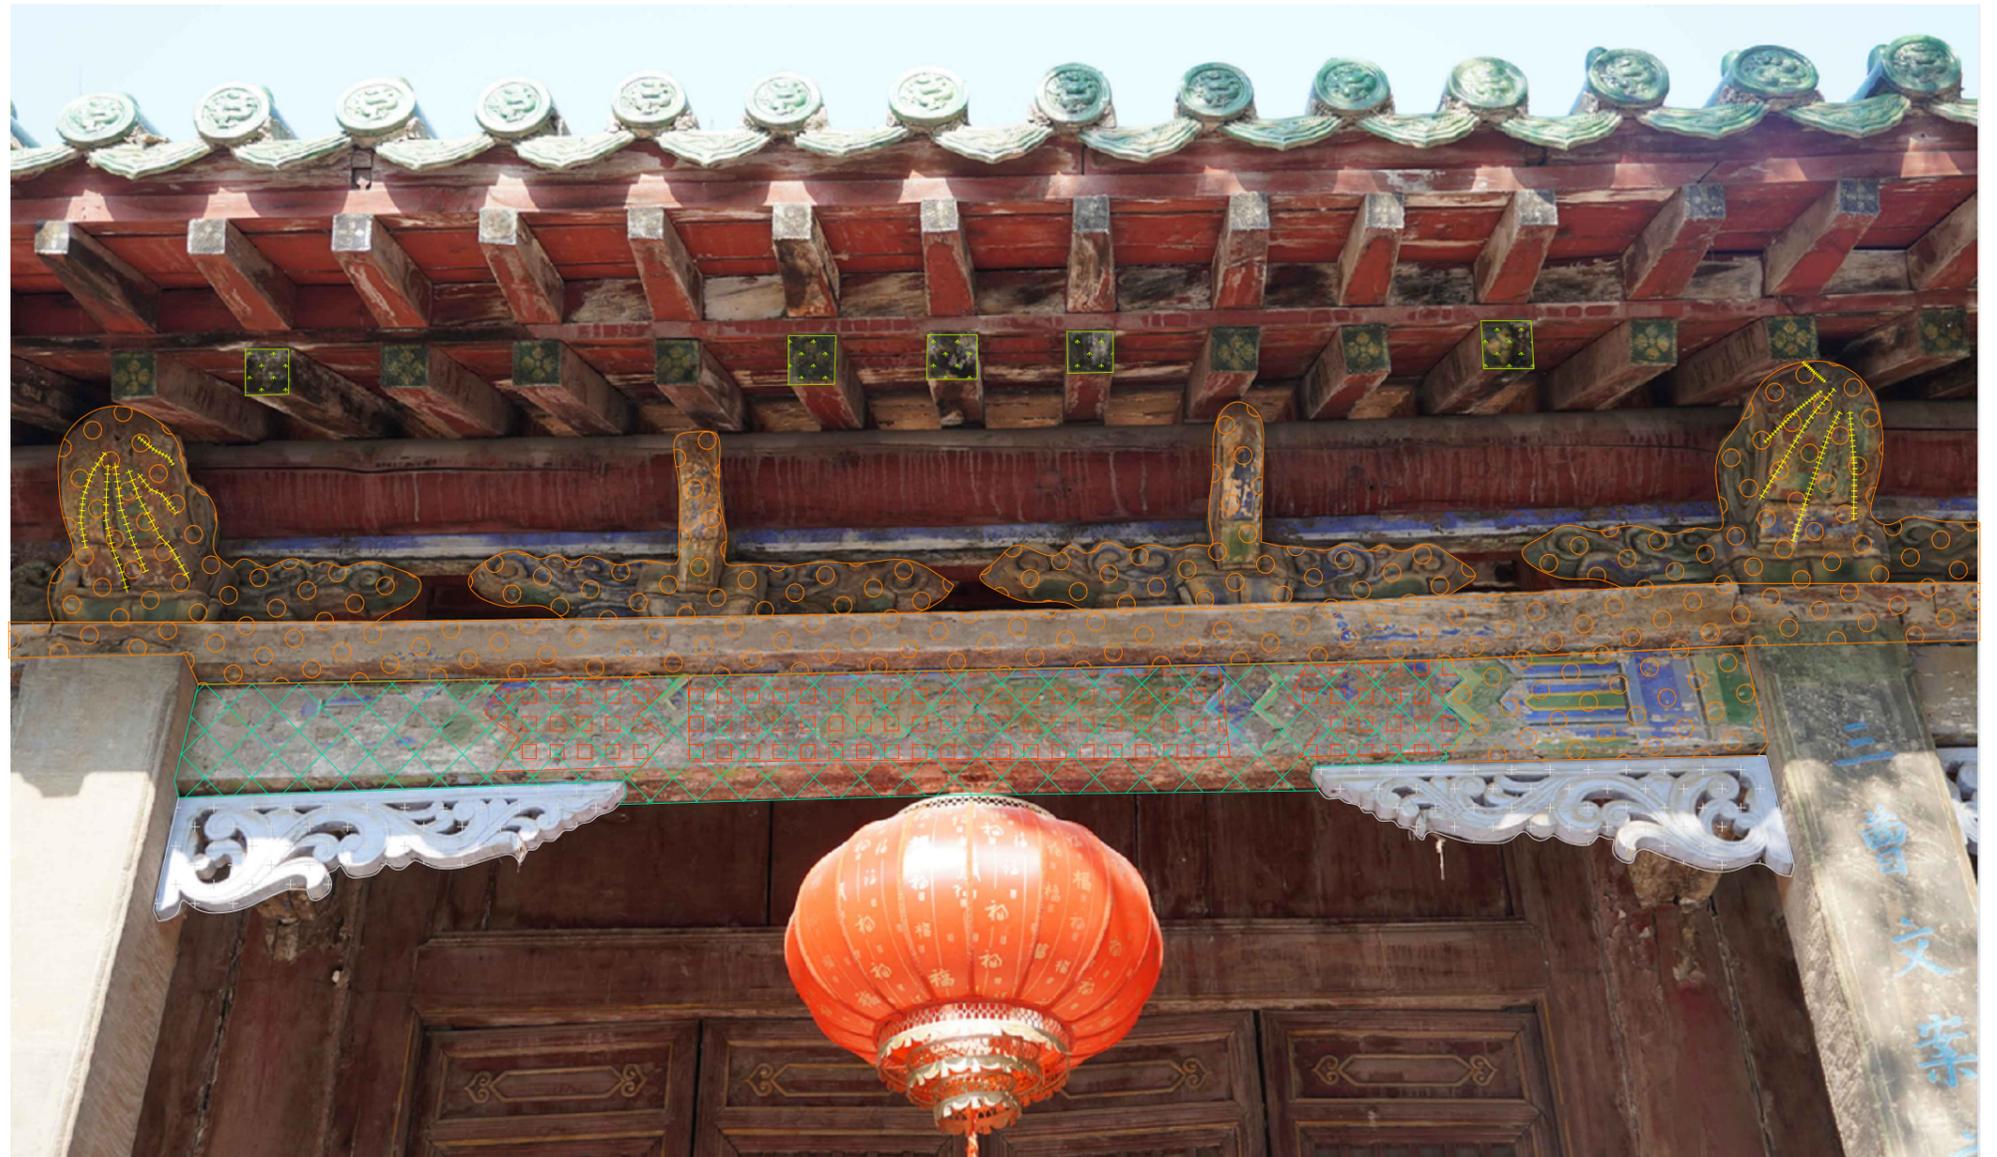
①东廊房北次间病害示意图 1:12

积尘	地帐脱落	沥粉层剥落
3.6m <sup>2</sup>	0.9m <sup>2</sup>	0.2m <sup>2</sup>
微生物损害	起翘	颜料层剥落
0.1m <sup>2</sup>	0.1m <sup>2</sup>	1.5m <sup>2</sup>

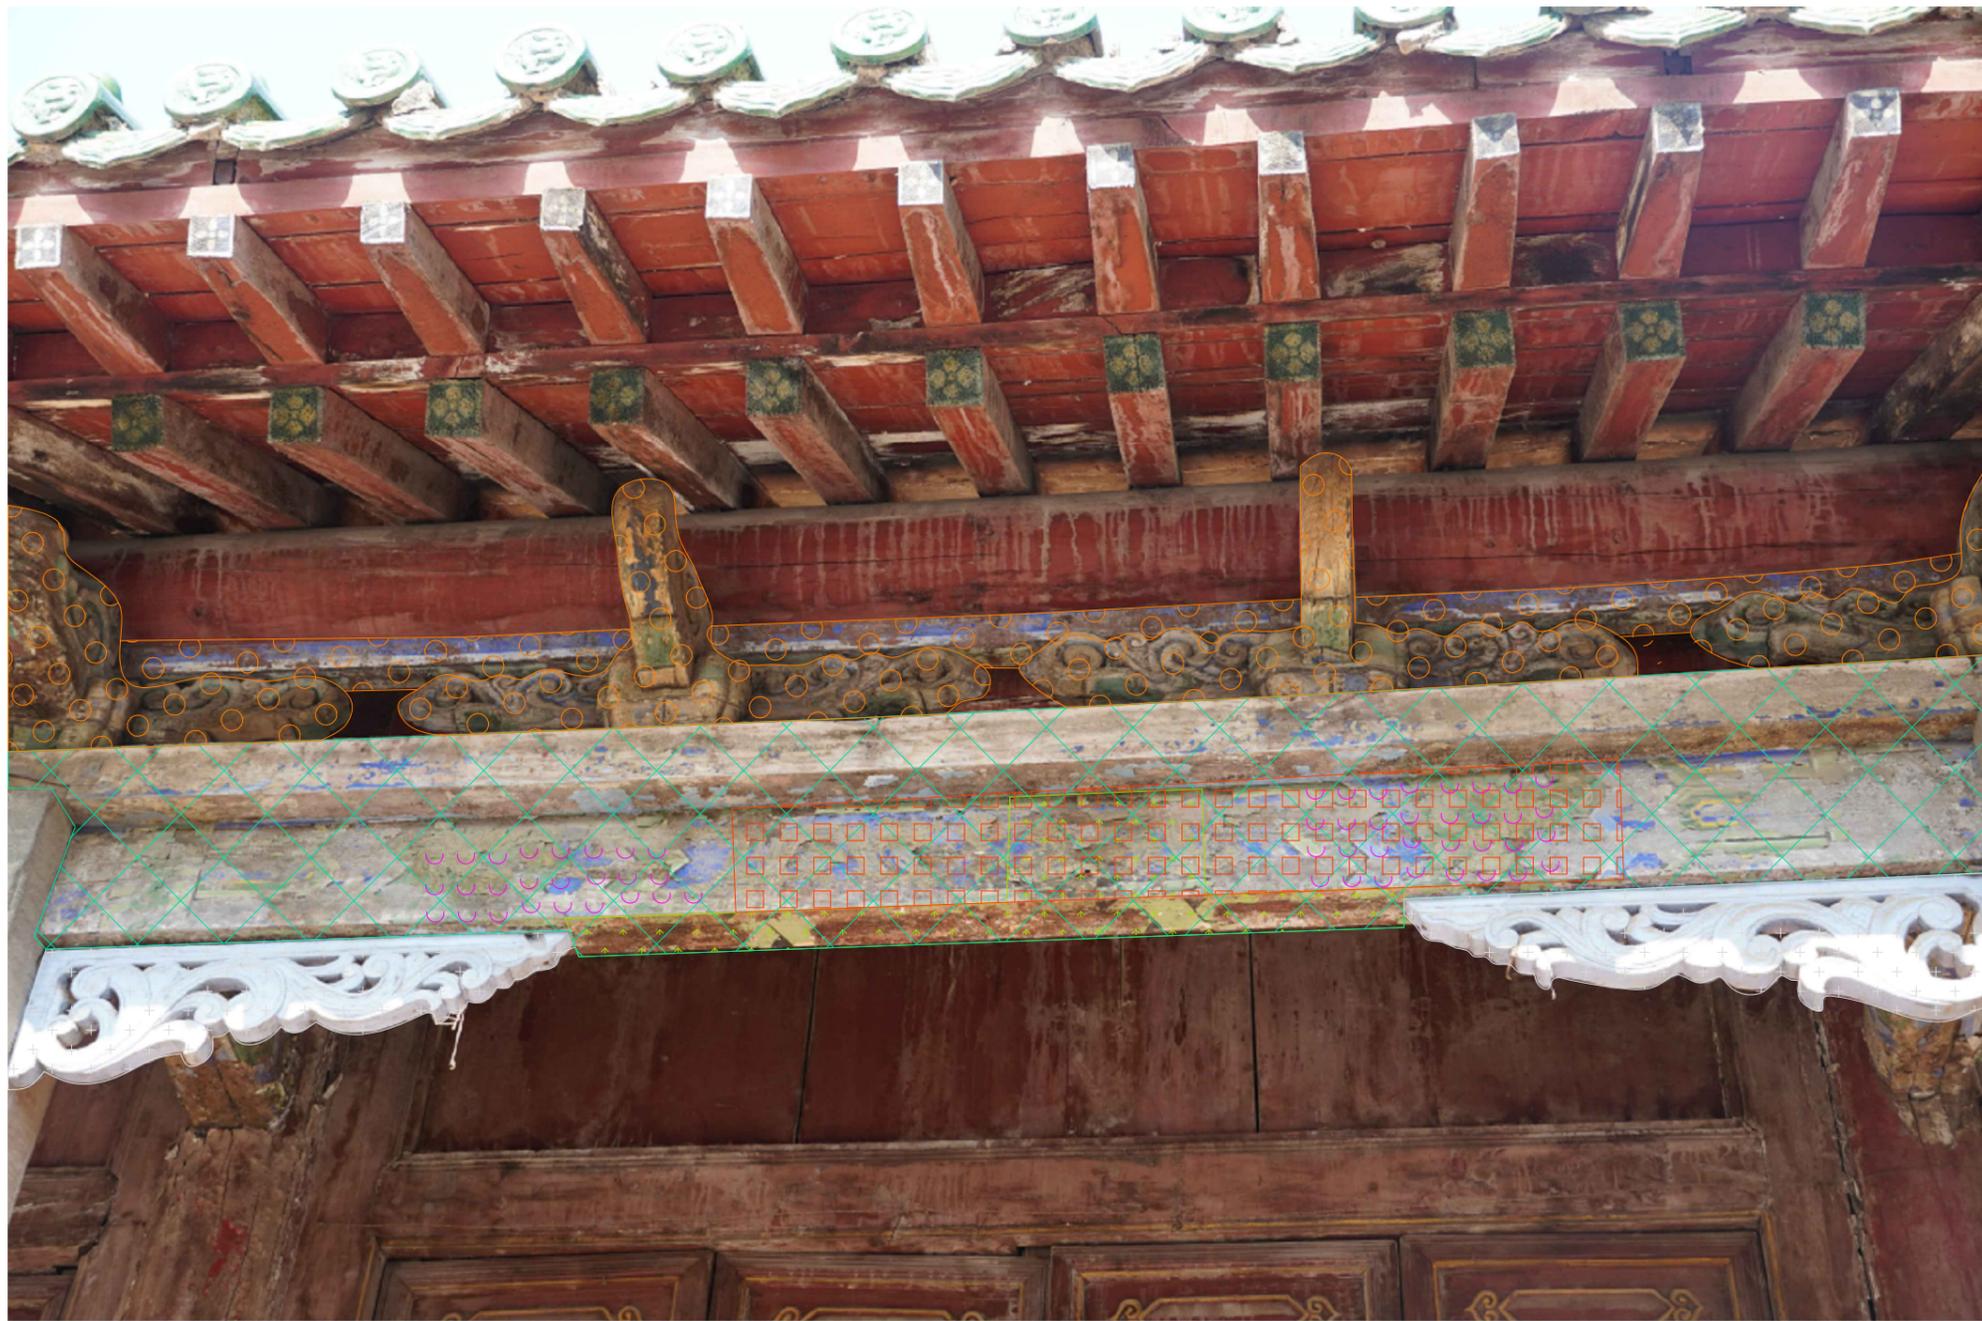
①东廊房北梢间病害示意图 1:10

积尘	地帐脱落	沥粉层剥落
1.7m <sup>2</sup>	0.3m <sup>2</sup>	0.22m <sup>2</sup>
微生物损害	颜料层剥落	
0.13m <sup>2</sup>	0.8m <sup>2</sup>
