浚县碧霞宫油饰彩绘保护修复工程图纸

## 图纸目录：浚县碧霞宫油饰彩绘保护工程设计方案实测图

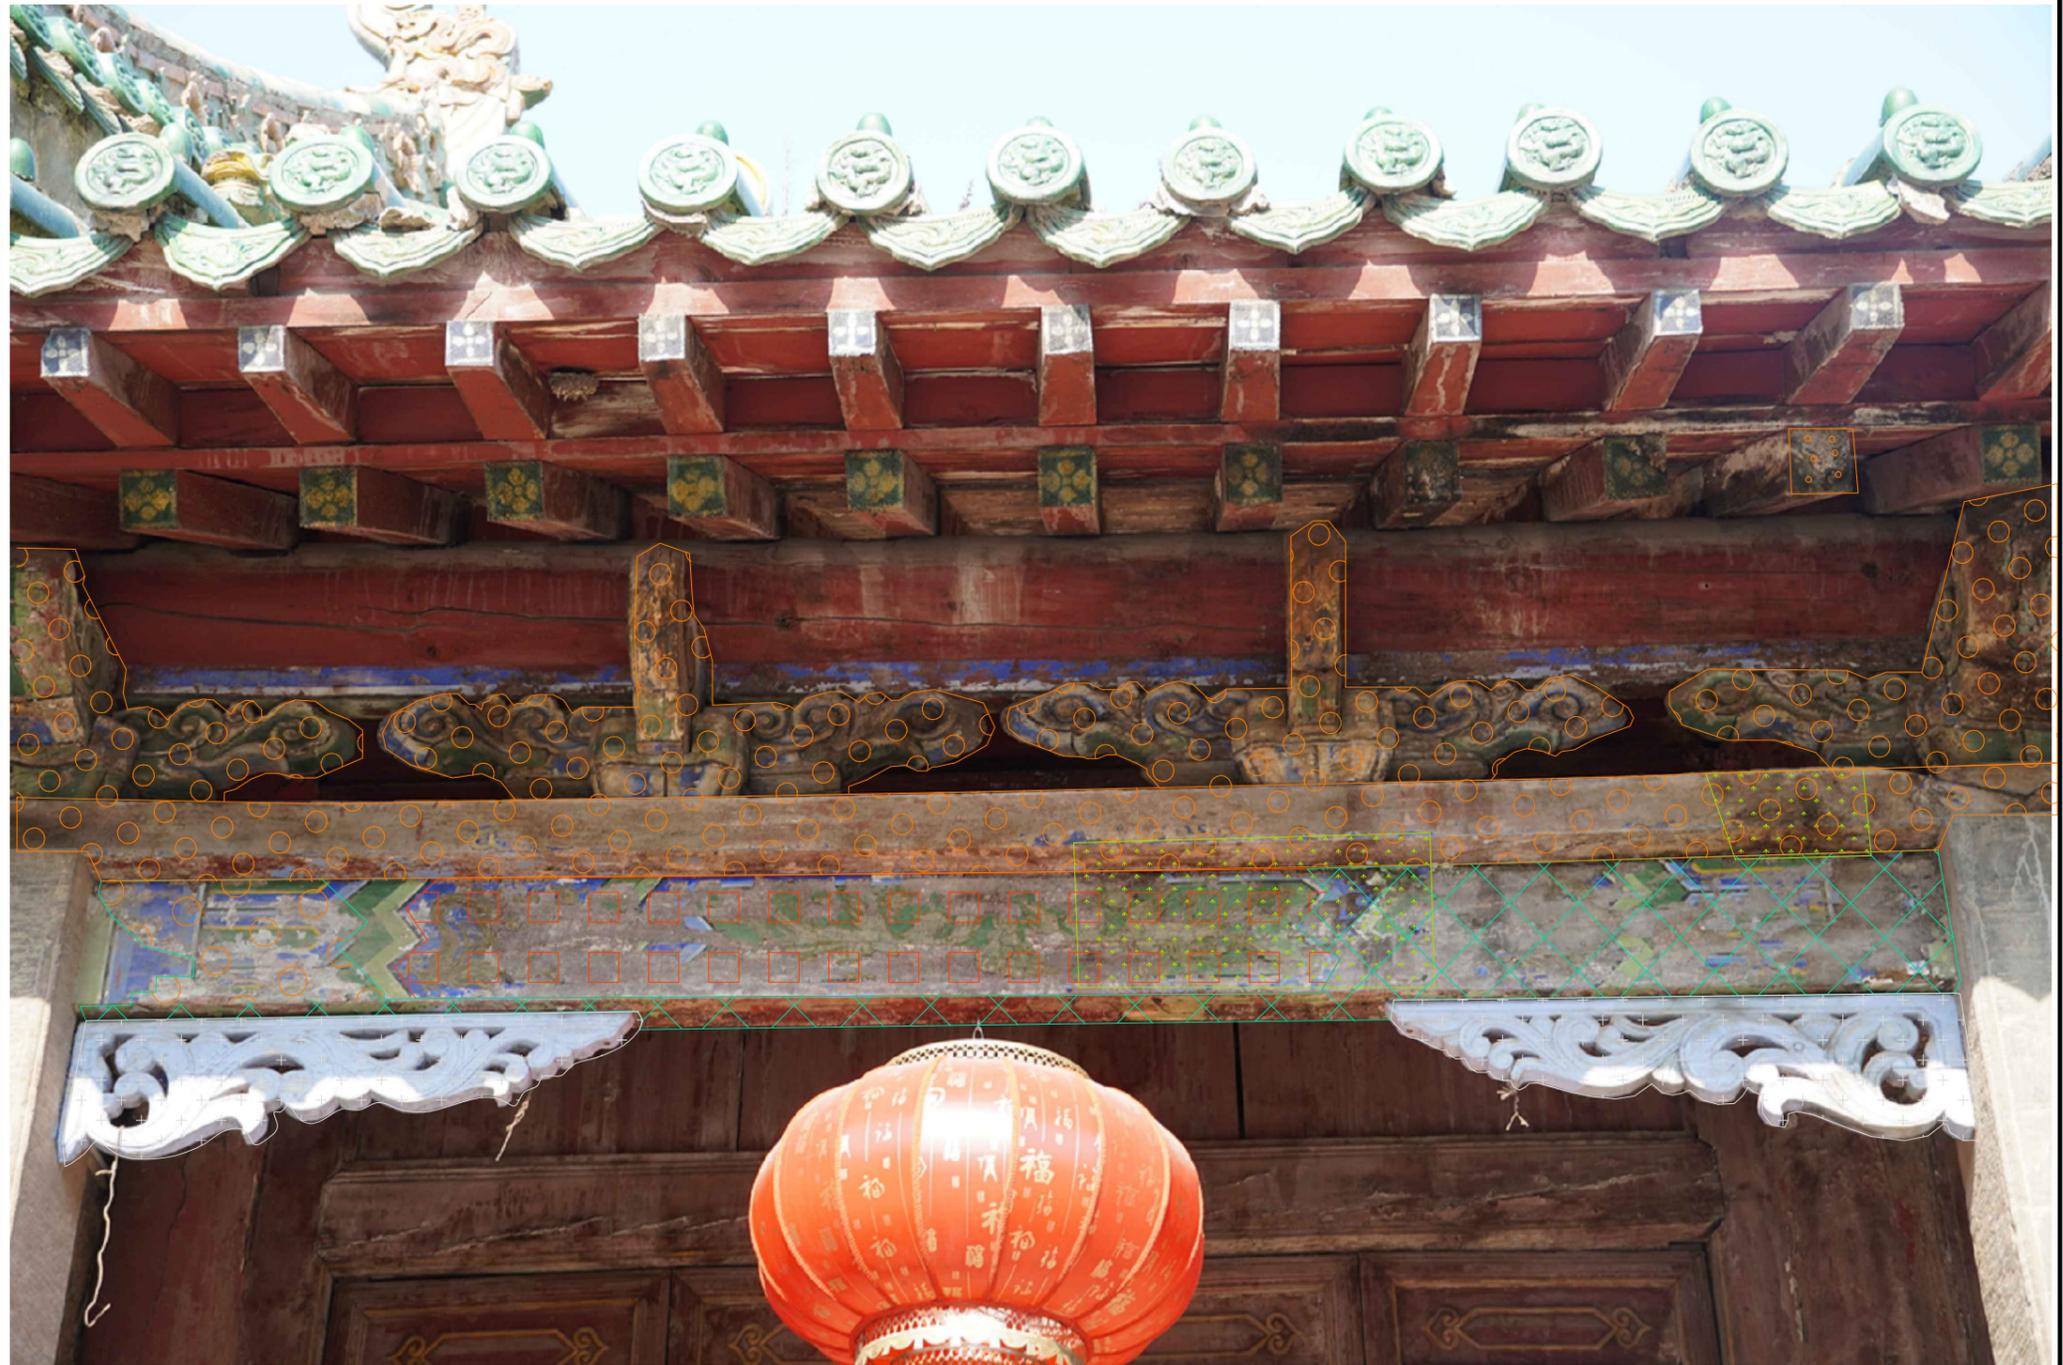
①东廊房北尽间病害示意图 1:10

积尘	地帐脱落	沥粉层剥落
1.6m <sup>2</sup>	0.33m <sup>2</sup>	0.2m <sup>2</sup>
微生物损害	颜料层剥落	龟裂
0.15m <sup>2</sup>	0.6m <sup>2</sup>	0.06m <sup>2</sup>
起翘		
0.02m <sup>2</sup>

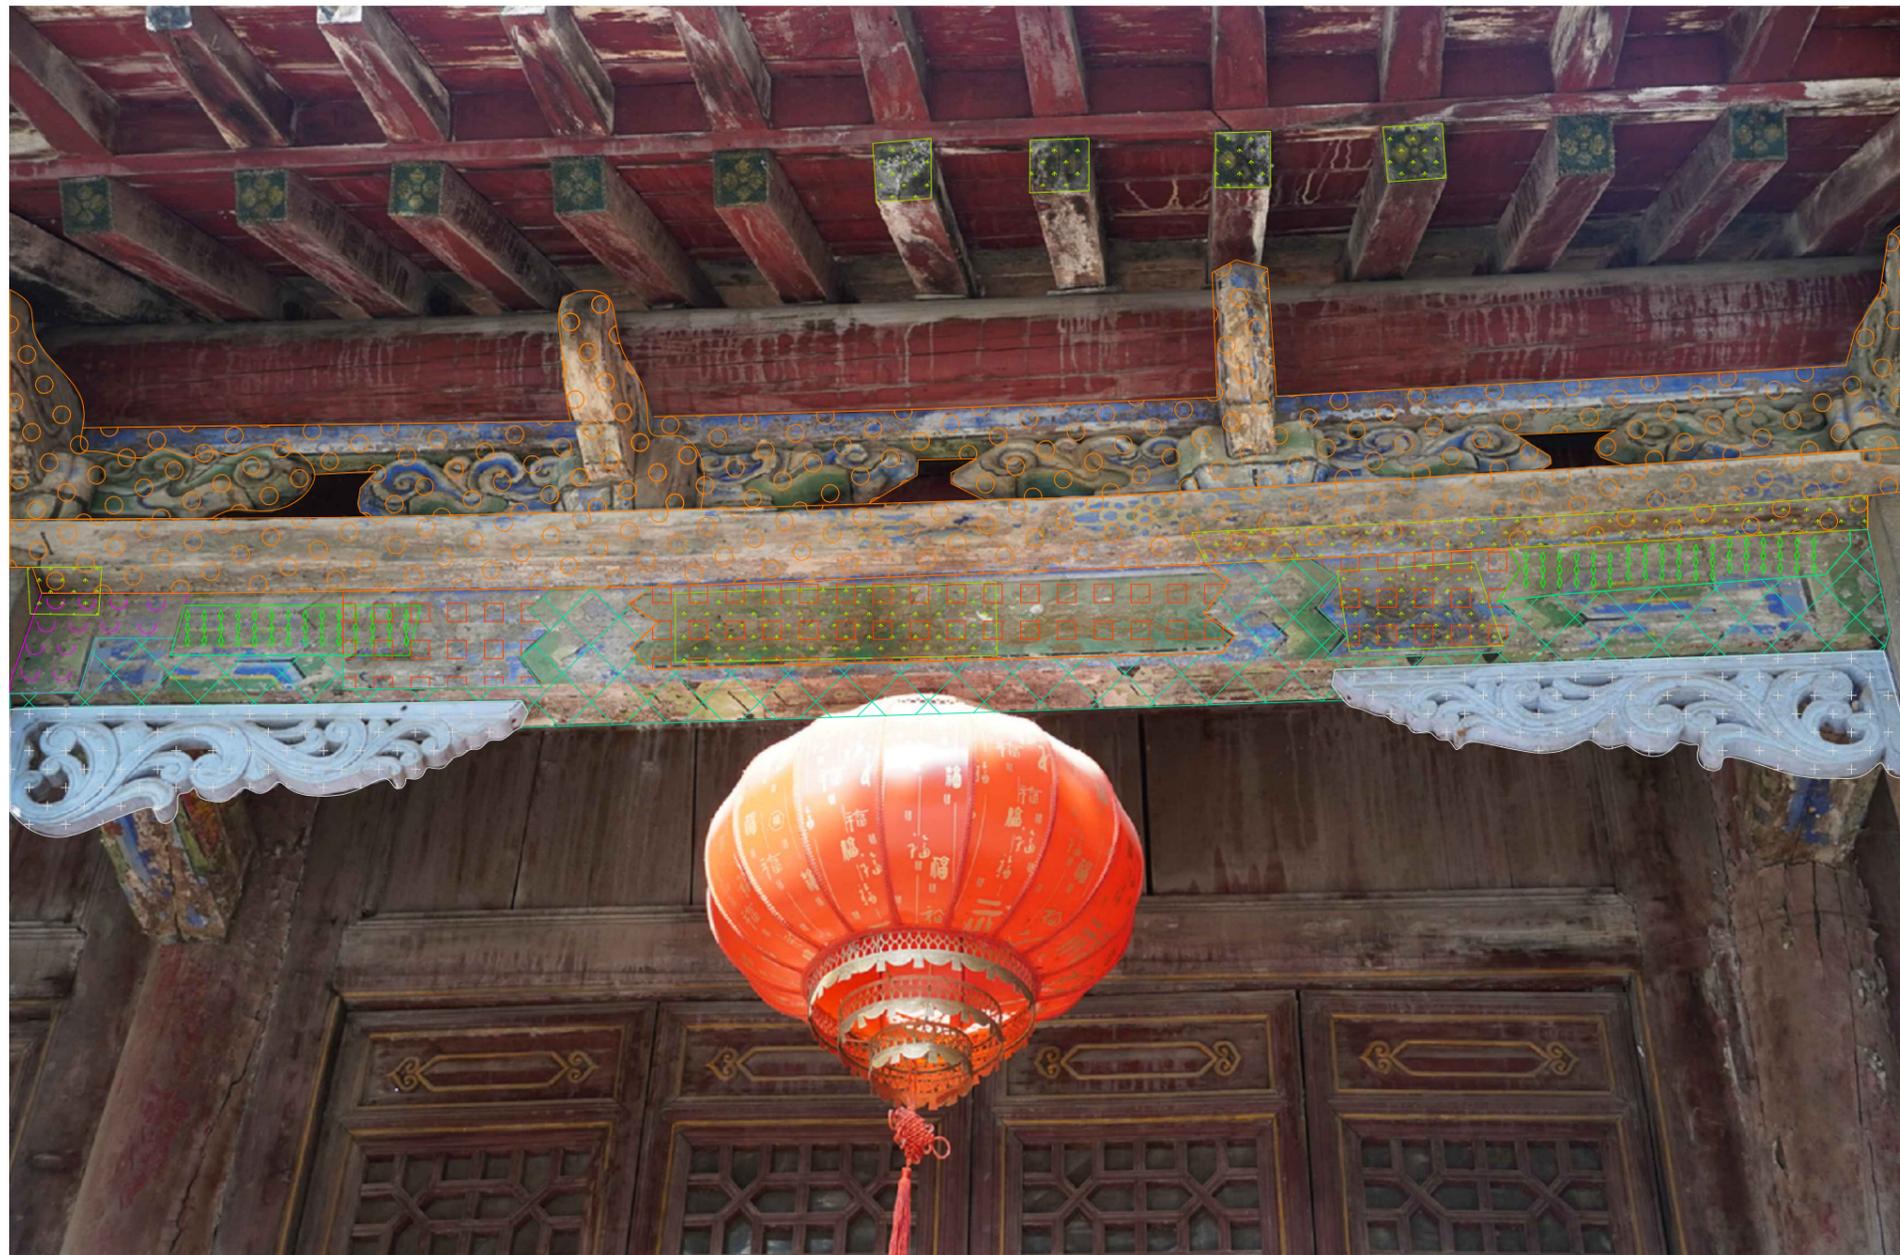
①东廊房南次间病害示意图 1:10

积尘	灰粉层剥落	微生物损害
2m <sup>2</sup>	0.24m <sup>2</sup>	0.1m <sup>2</sup>
颜料层剥落	裂隙	起翘
0.9m <sup>2</sup>	2.6m	0.7m <sup>2</sup>

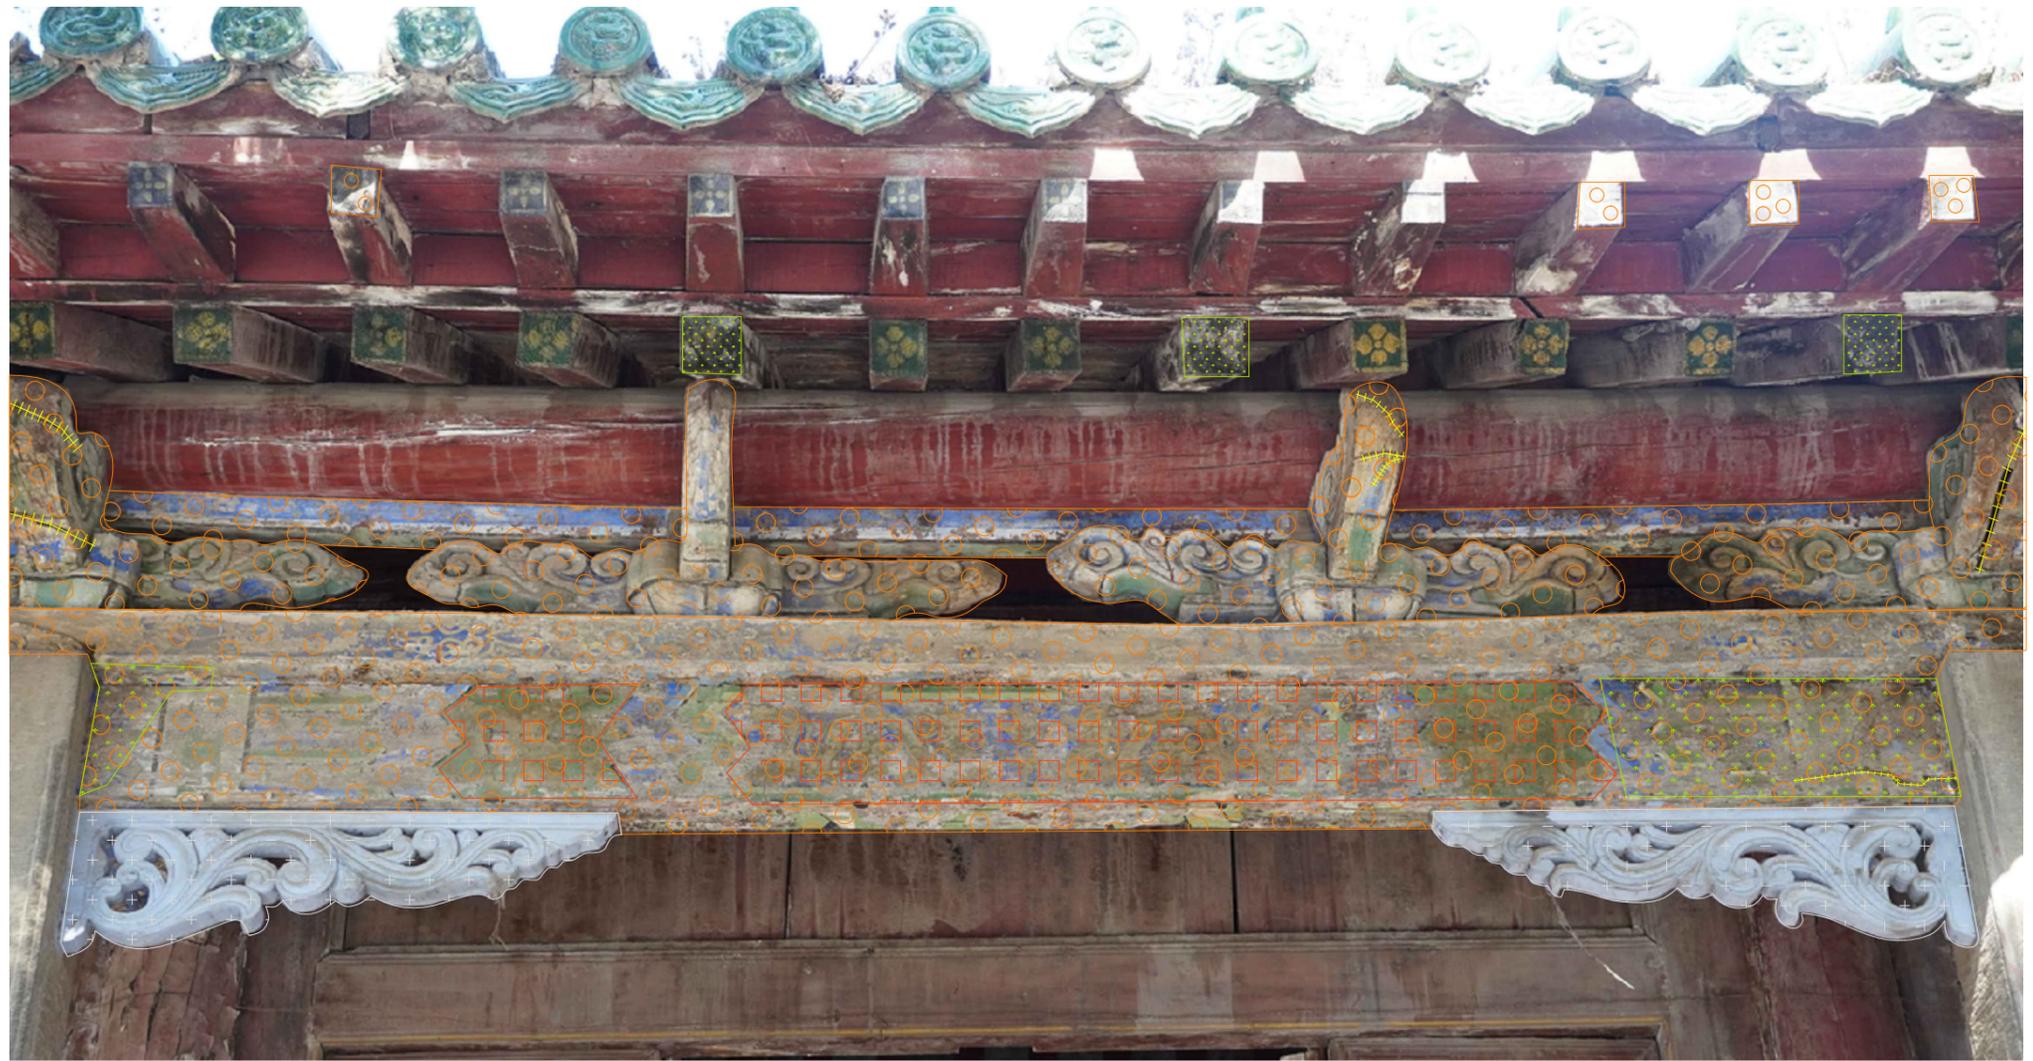
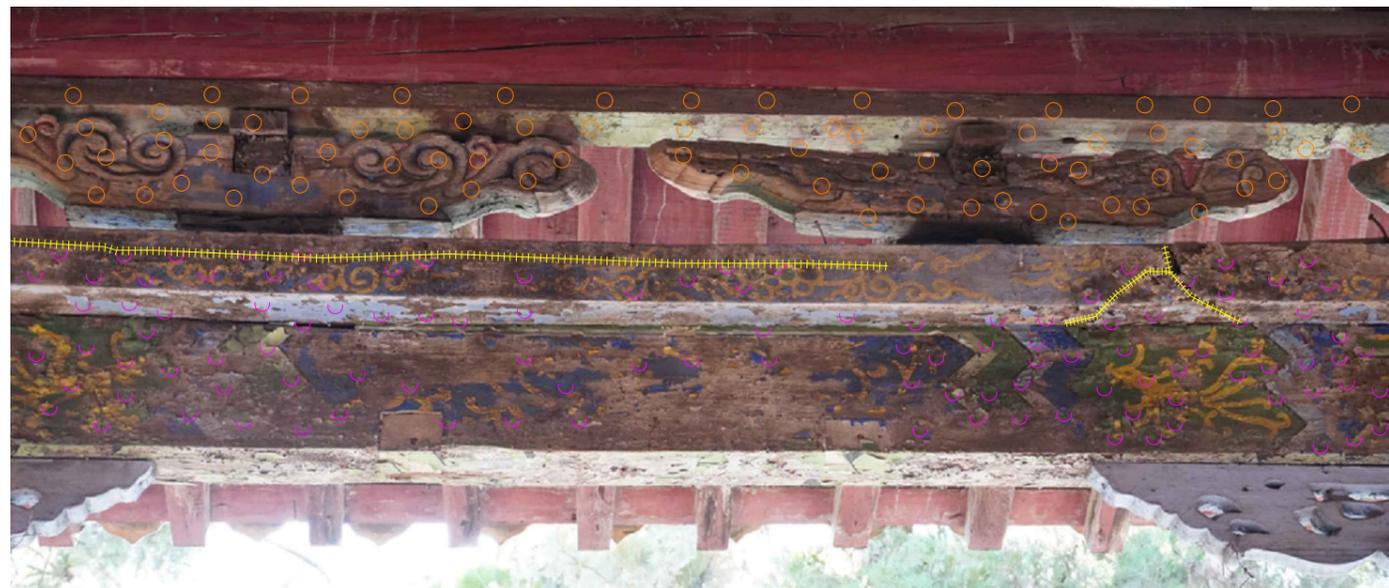
①东廊房南梢间病害示意图 1:10

积尘	地帐脱落	沥粉层剥落
3.3m <sup>2</sup>	0.7m <sup>2</sup>	0.2m <sup>2</sup>
微生物损害	颜料层剥落	龟裂
0.1m <sup>2</sup>	1.8m <sup>2</sup>	0.06m <sup>2</sup>
水渍	裂隙	
0.03m <sup>2</sup>	0.4m

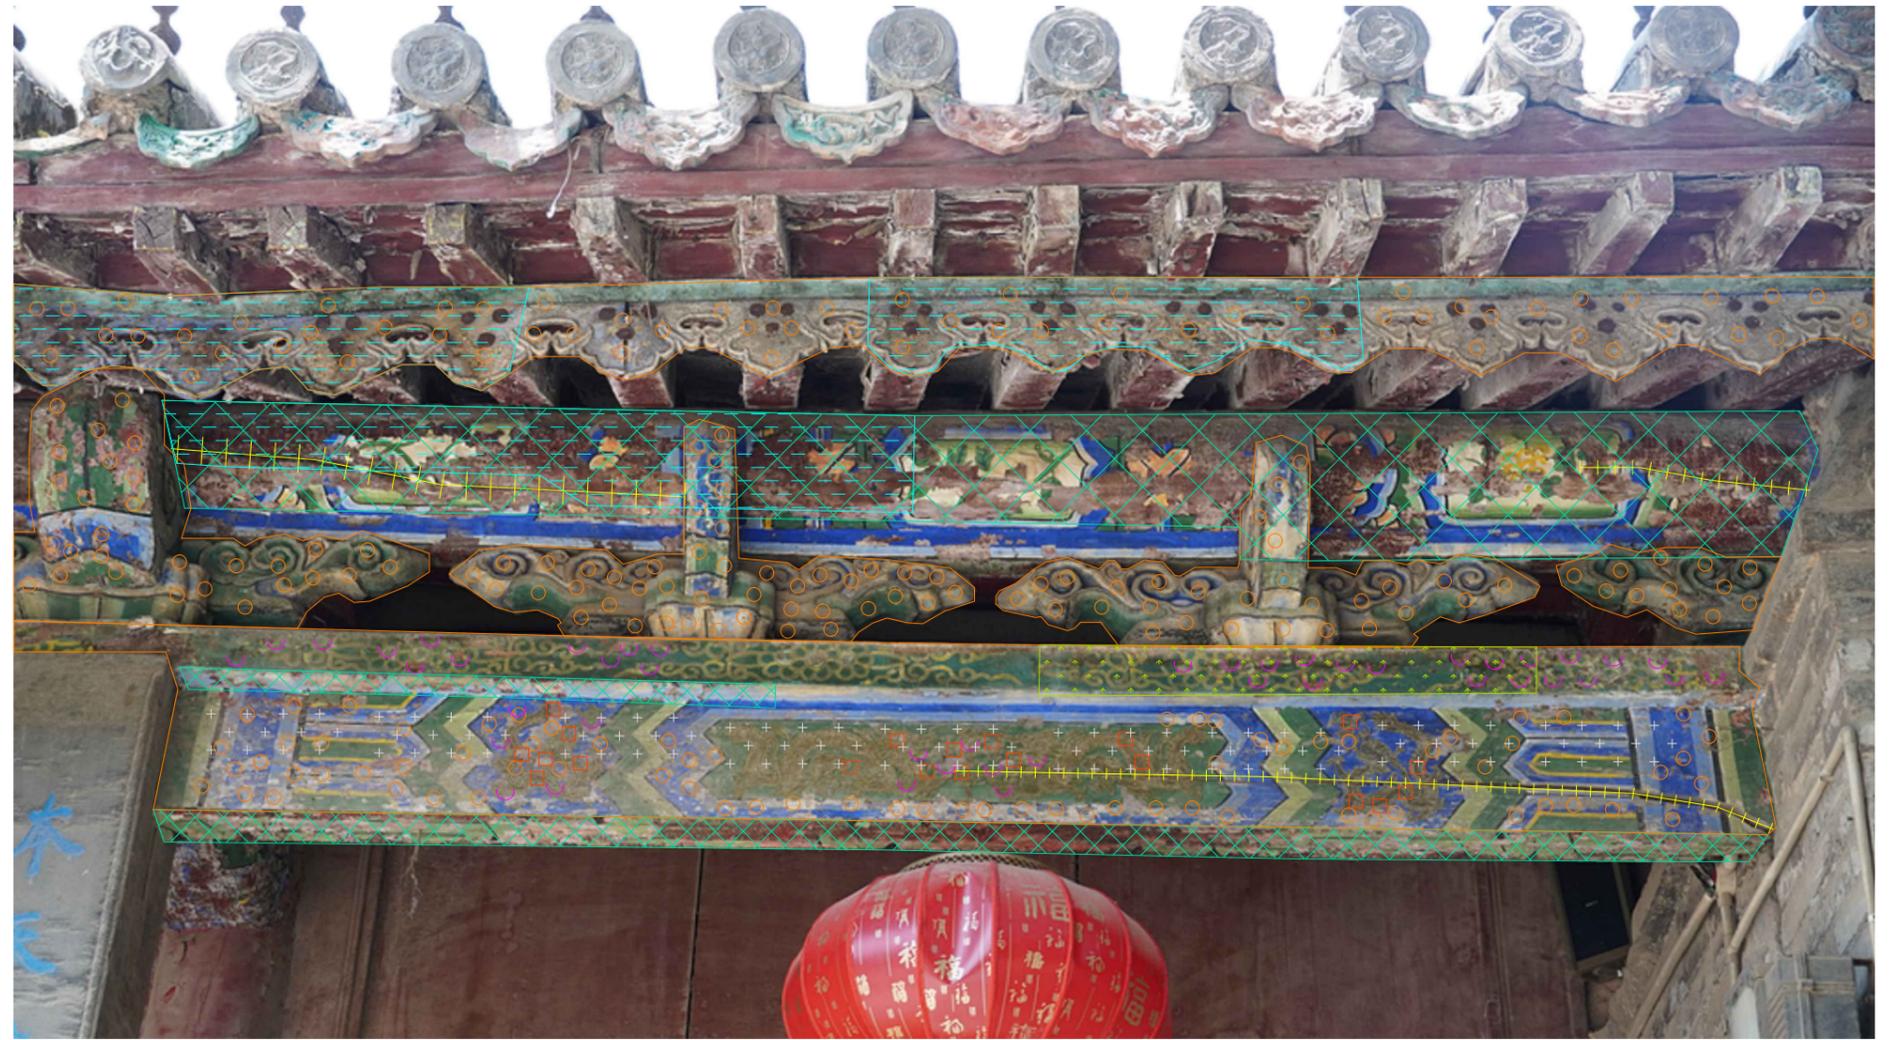
⑧天官殿北次间病害示意图 1:10

颜料层剥落	龟裂	地帐脱落
2.2m <sup>2</sup>	0.4m <sup>2</sup>	2.5m <sup>2</sup>

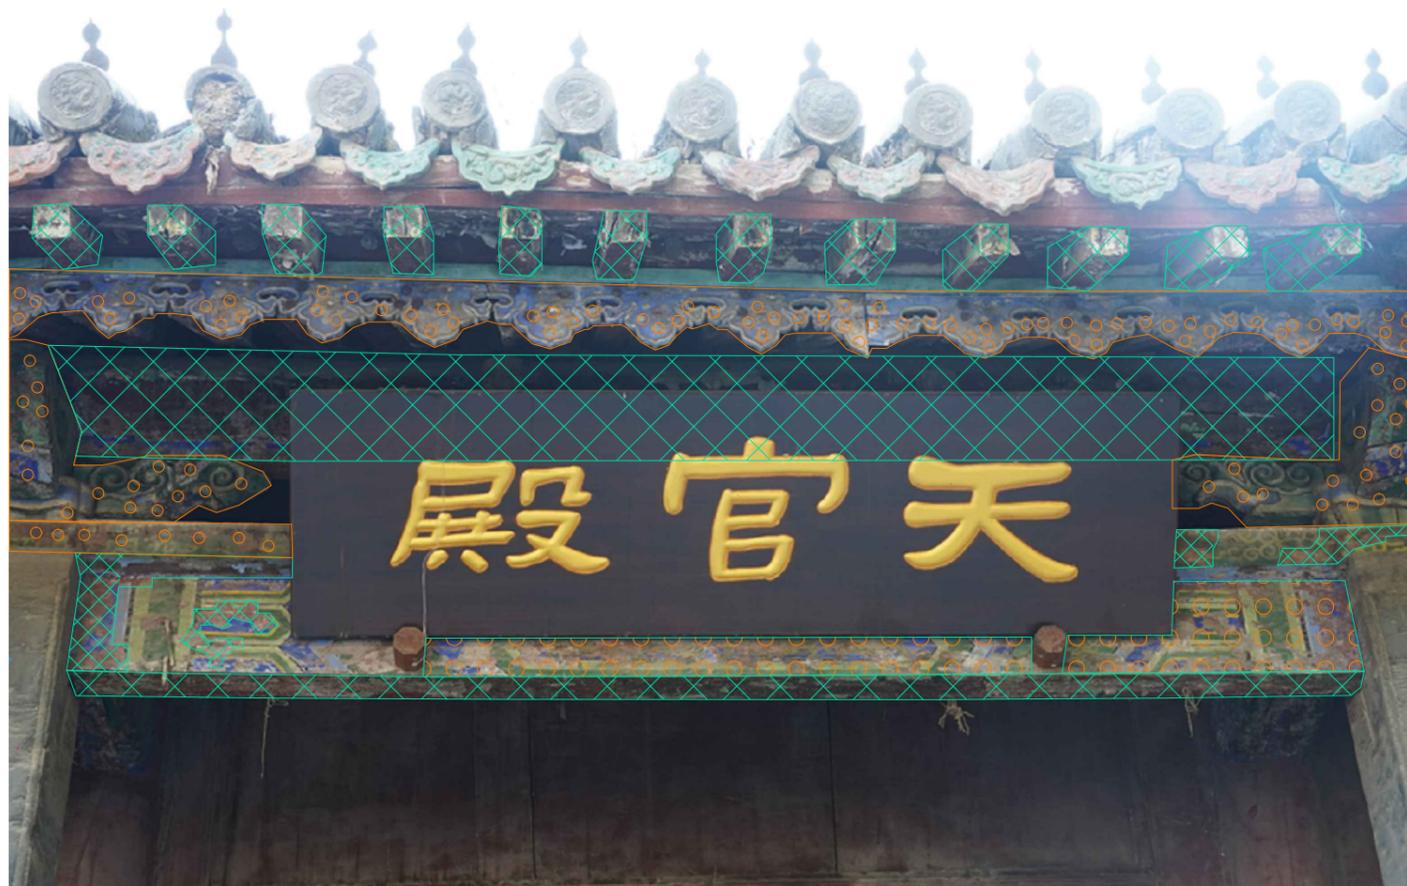
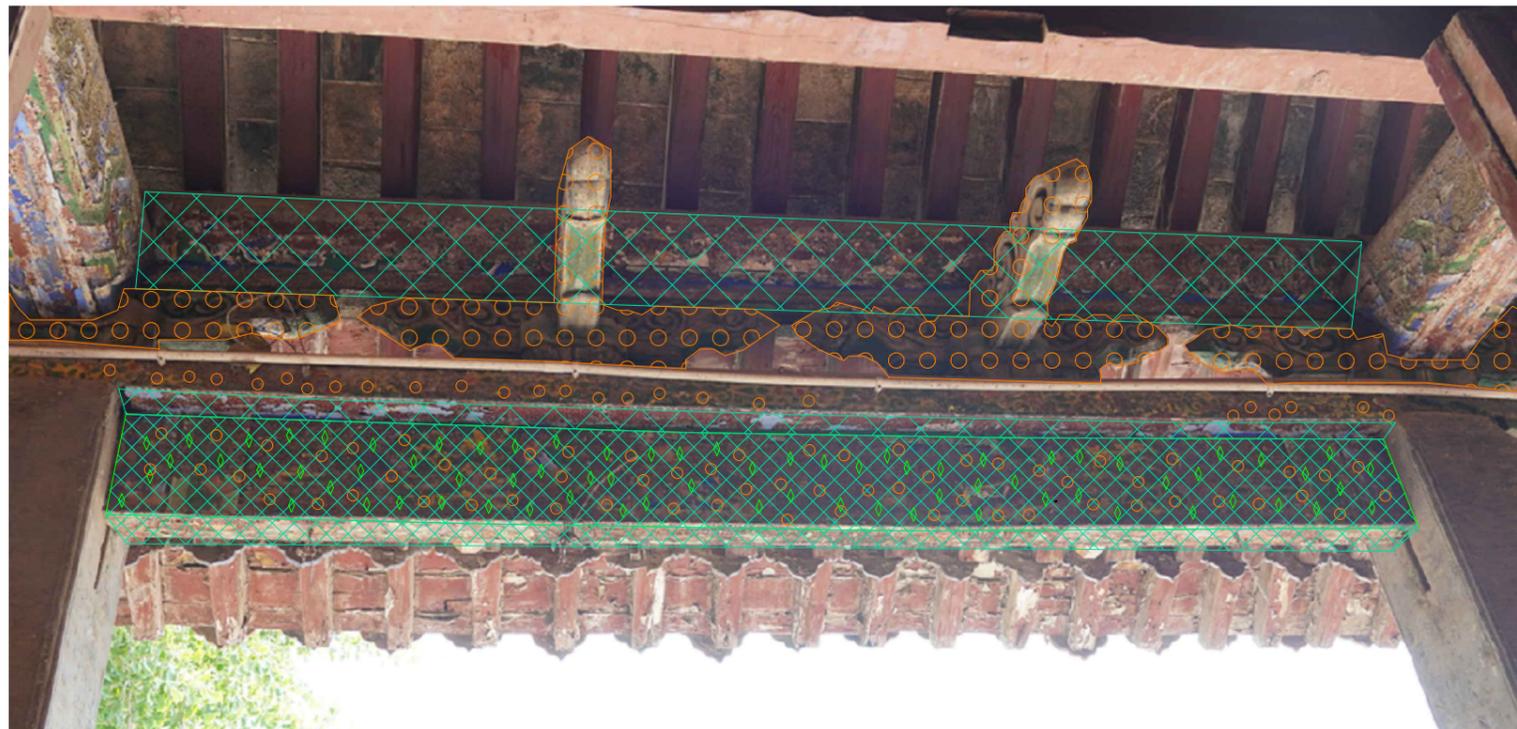
⑧天官殿明间病害示意图 1:13

积尘	地帐脱落	沥粉层剥落
0.8m <sup>2</sup>	0.6m <sup>2</sup>	0.1m <sup>2</sup>
微生物损害	颜料层剥落	水渍
0.05m <sup>2</sup>	1.6m <sup>2</sup>	0.3m <sup>2</sup>
起翘	裂隙	
0.6m <sup>2</sup>	3.3m

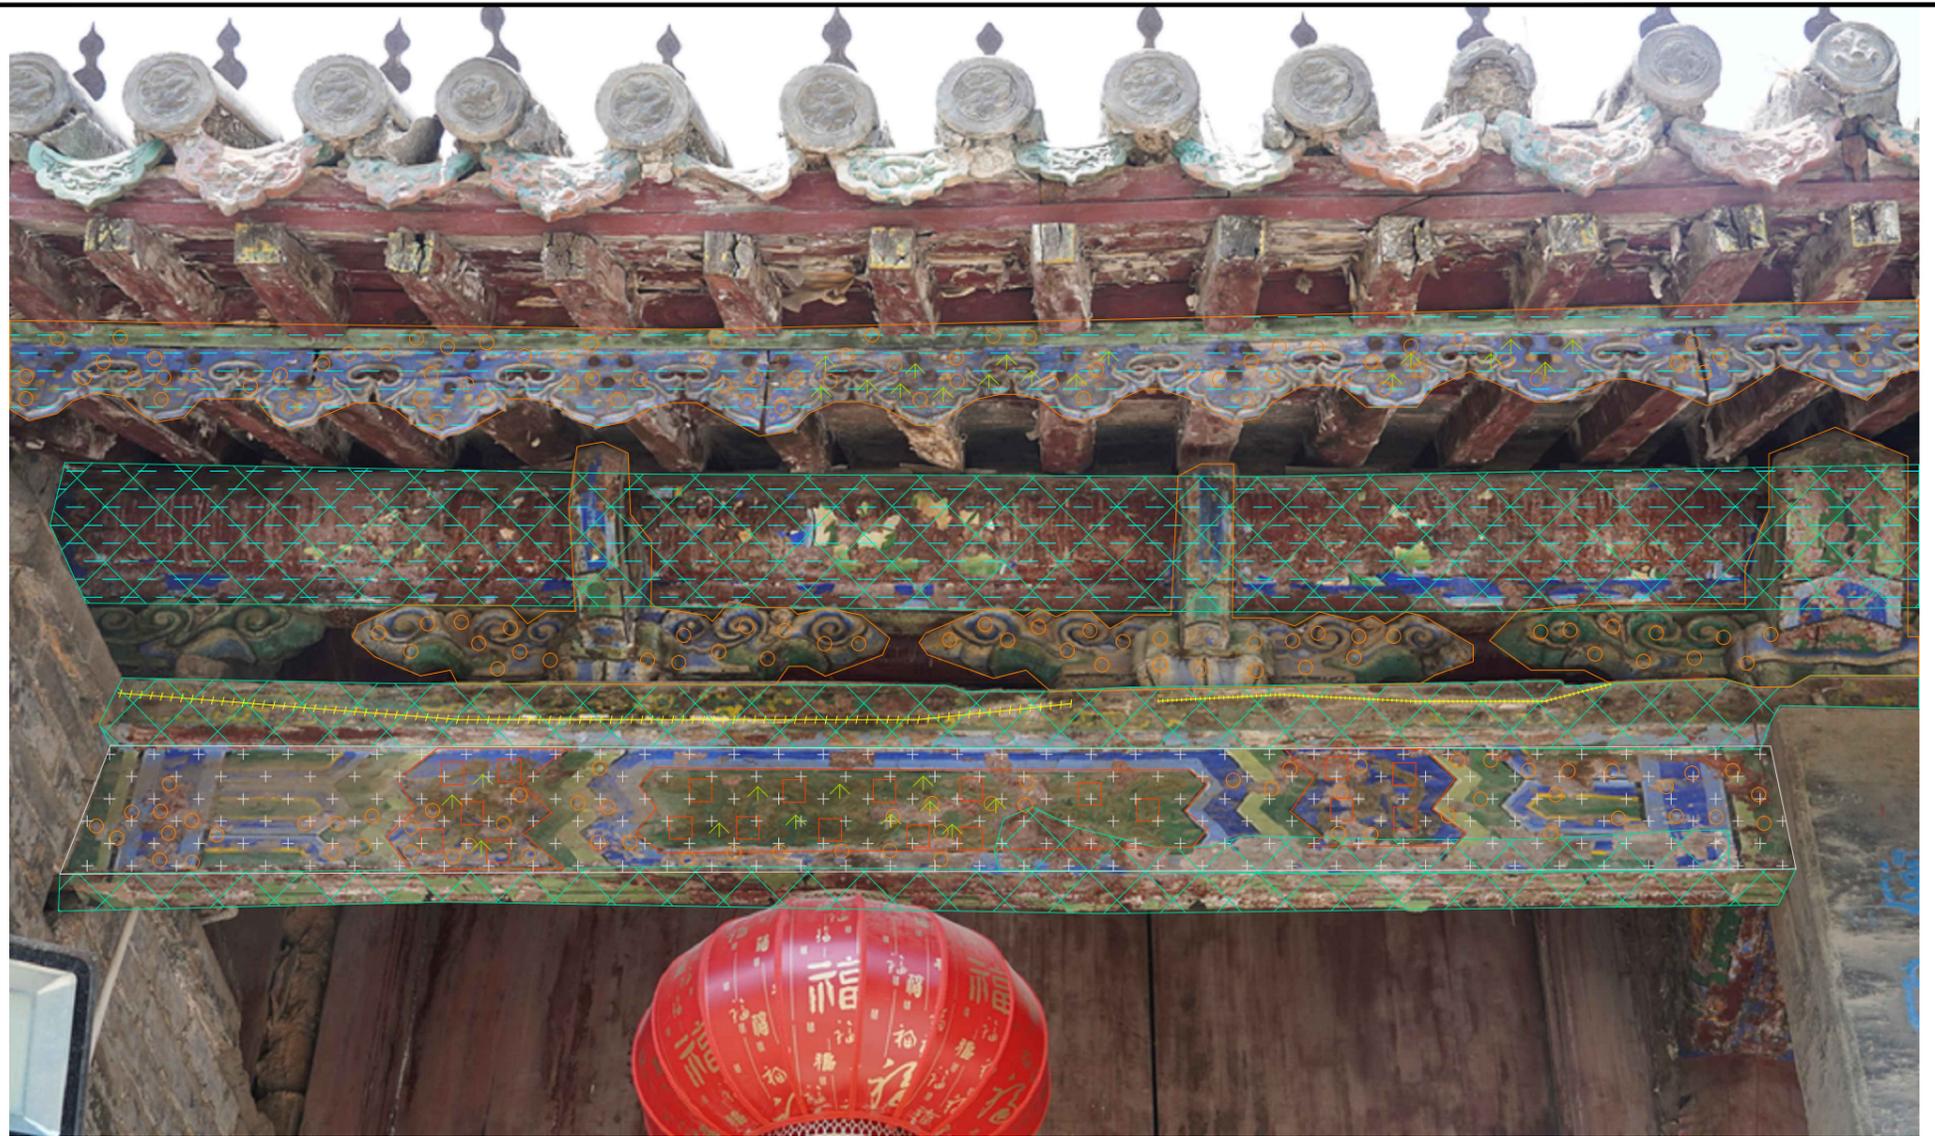
⑧天官殿南次间病害示意图 1:10

颜料层剥落	微生物损害	沥粉层剥落
1.4m <sup>2</sup>	0.1m <sup>2</sup>	0.2m <sup>2</sup>

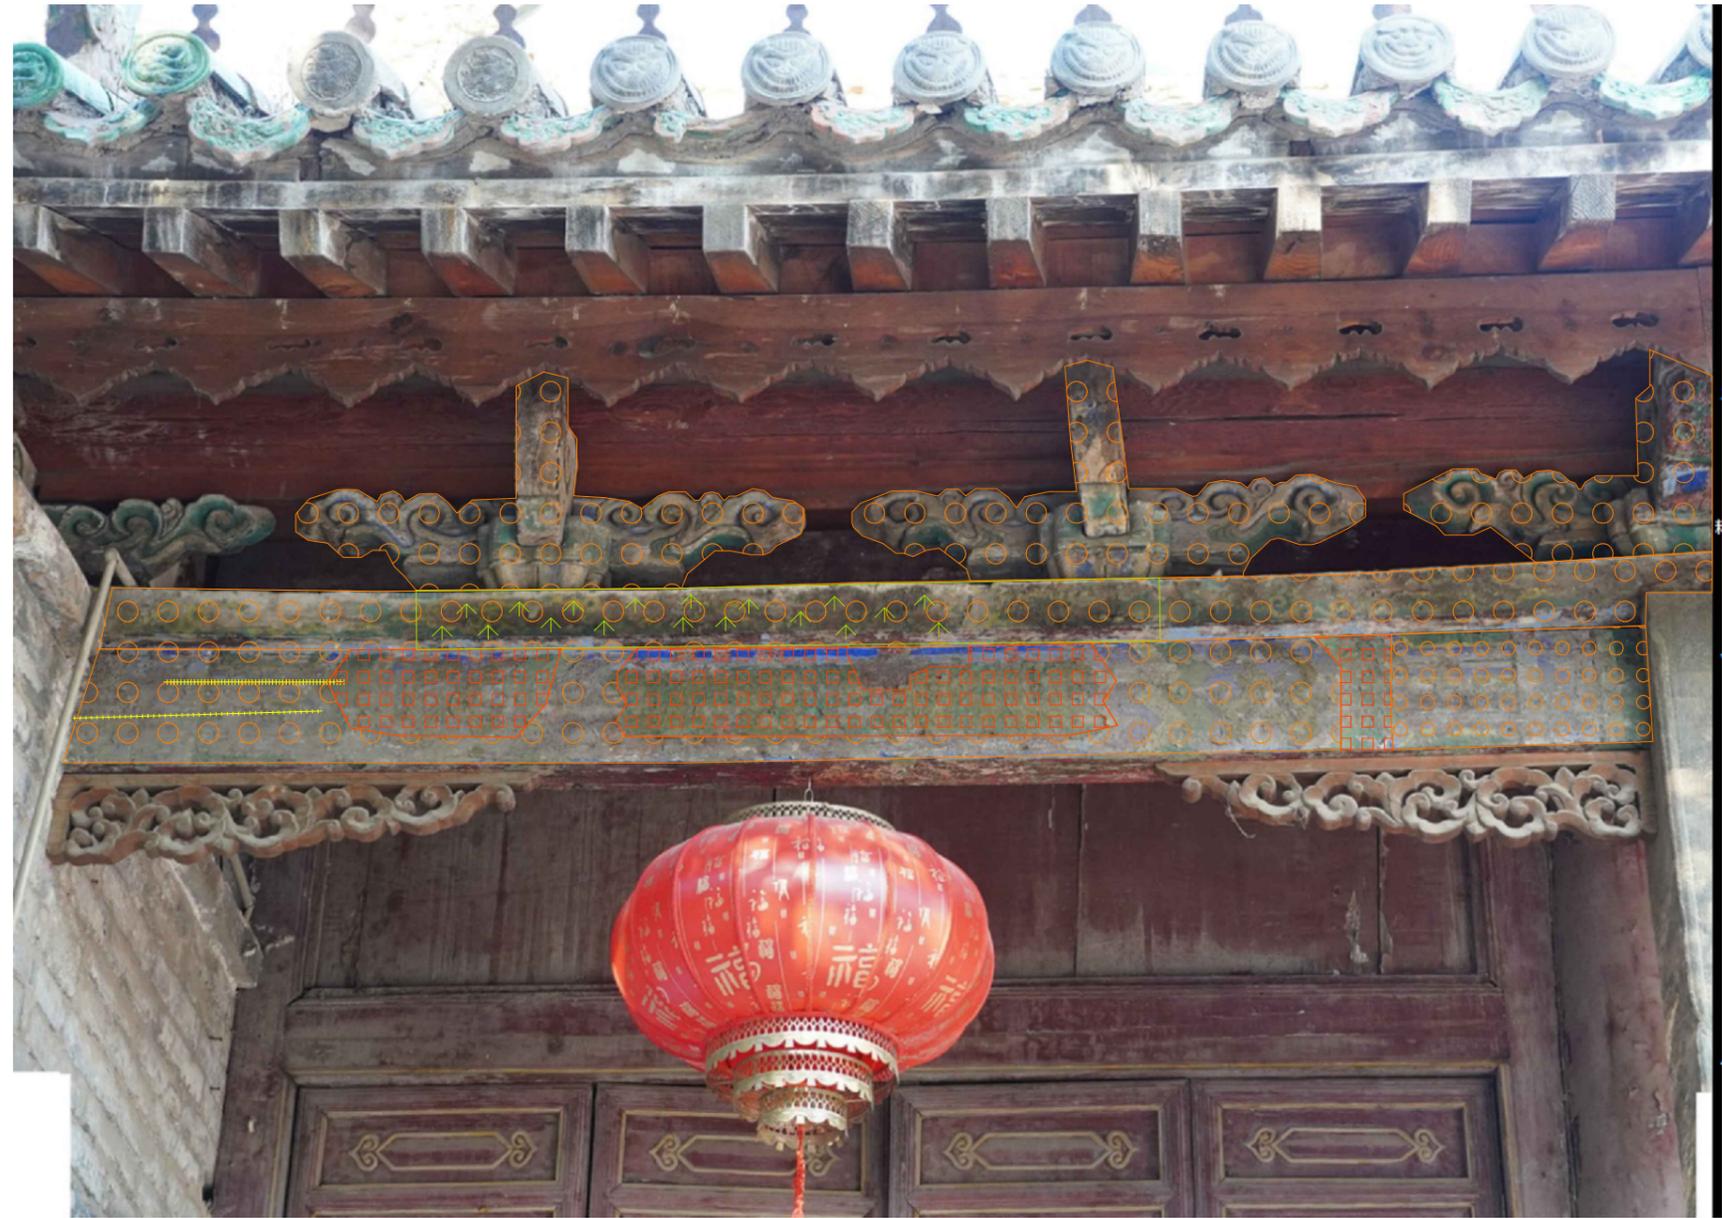
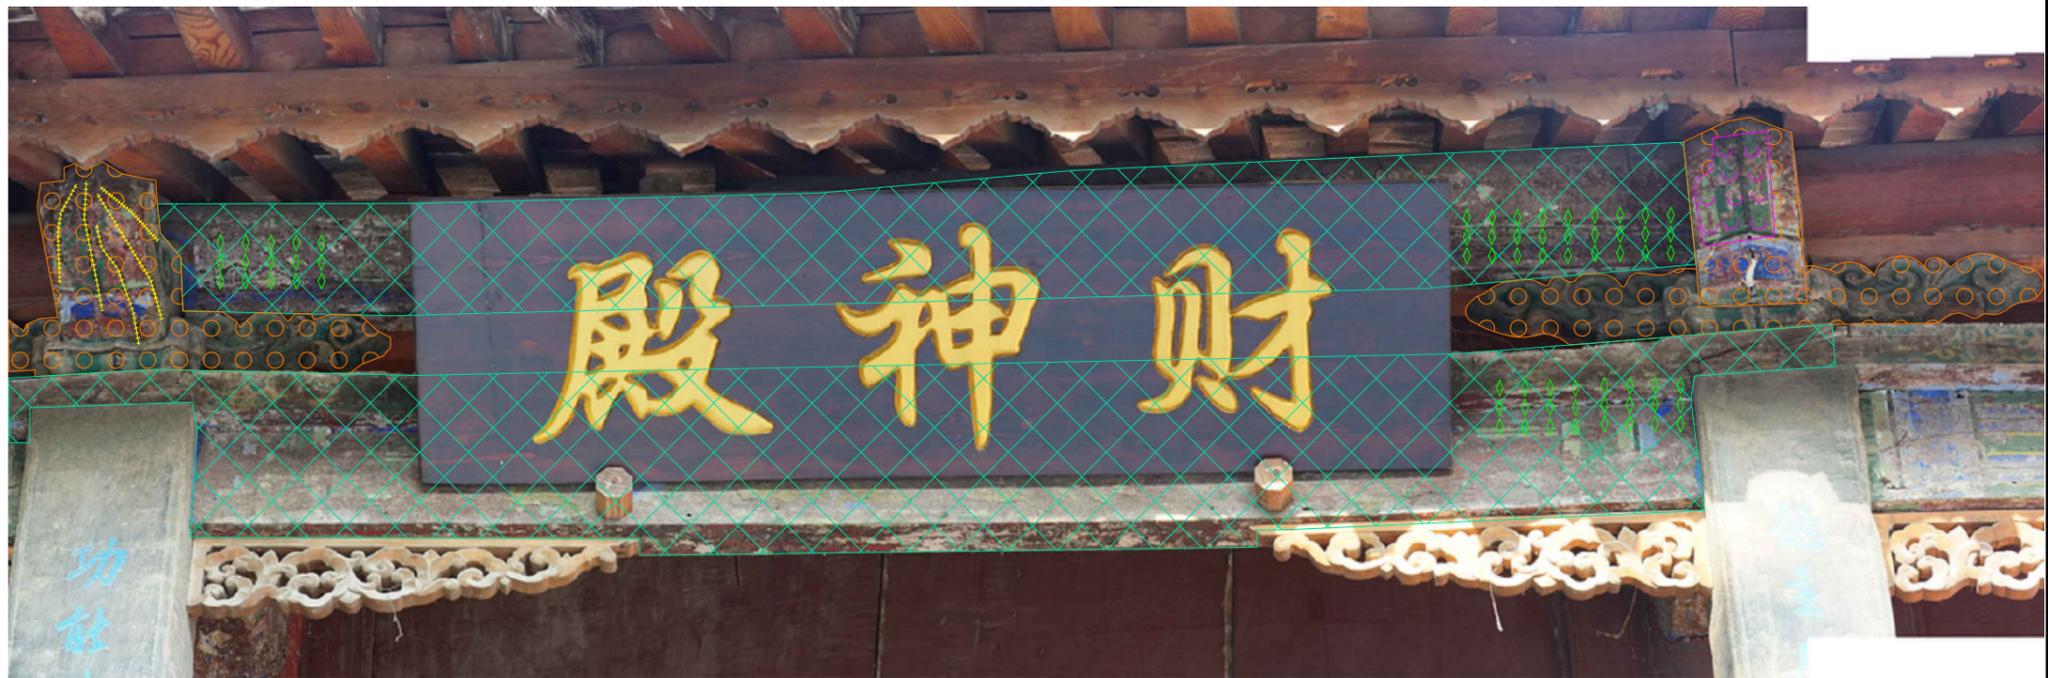
⑨ 财神殿(广生殿)北次间病害示意图 1:10

积尘	地帐脱落	龟裂
2.6m <sup>2</sup>	1.2m <sup>2</sup>	1.5m <sup>2</sup>
颜料层剥落	裂隙	起翘
2.4m <sup>2</sup>	2m	0.6m <sup>2</sup>

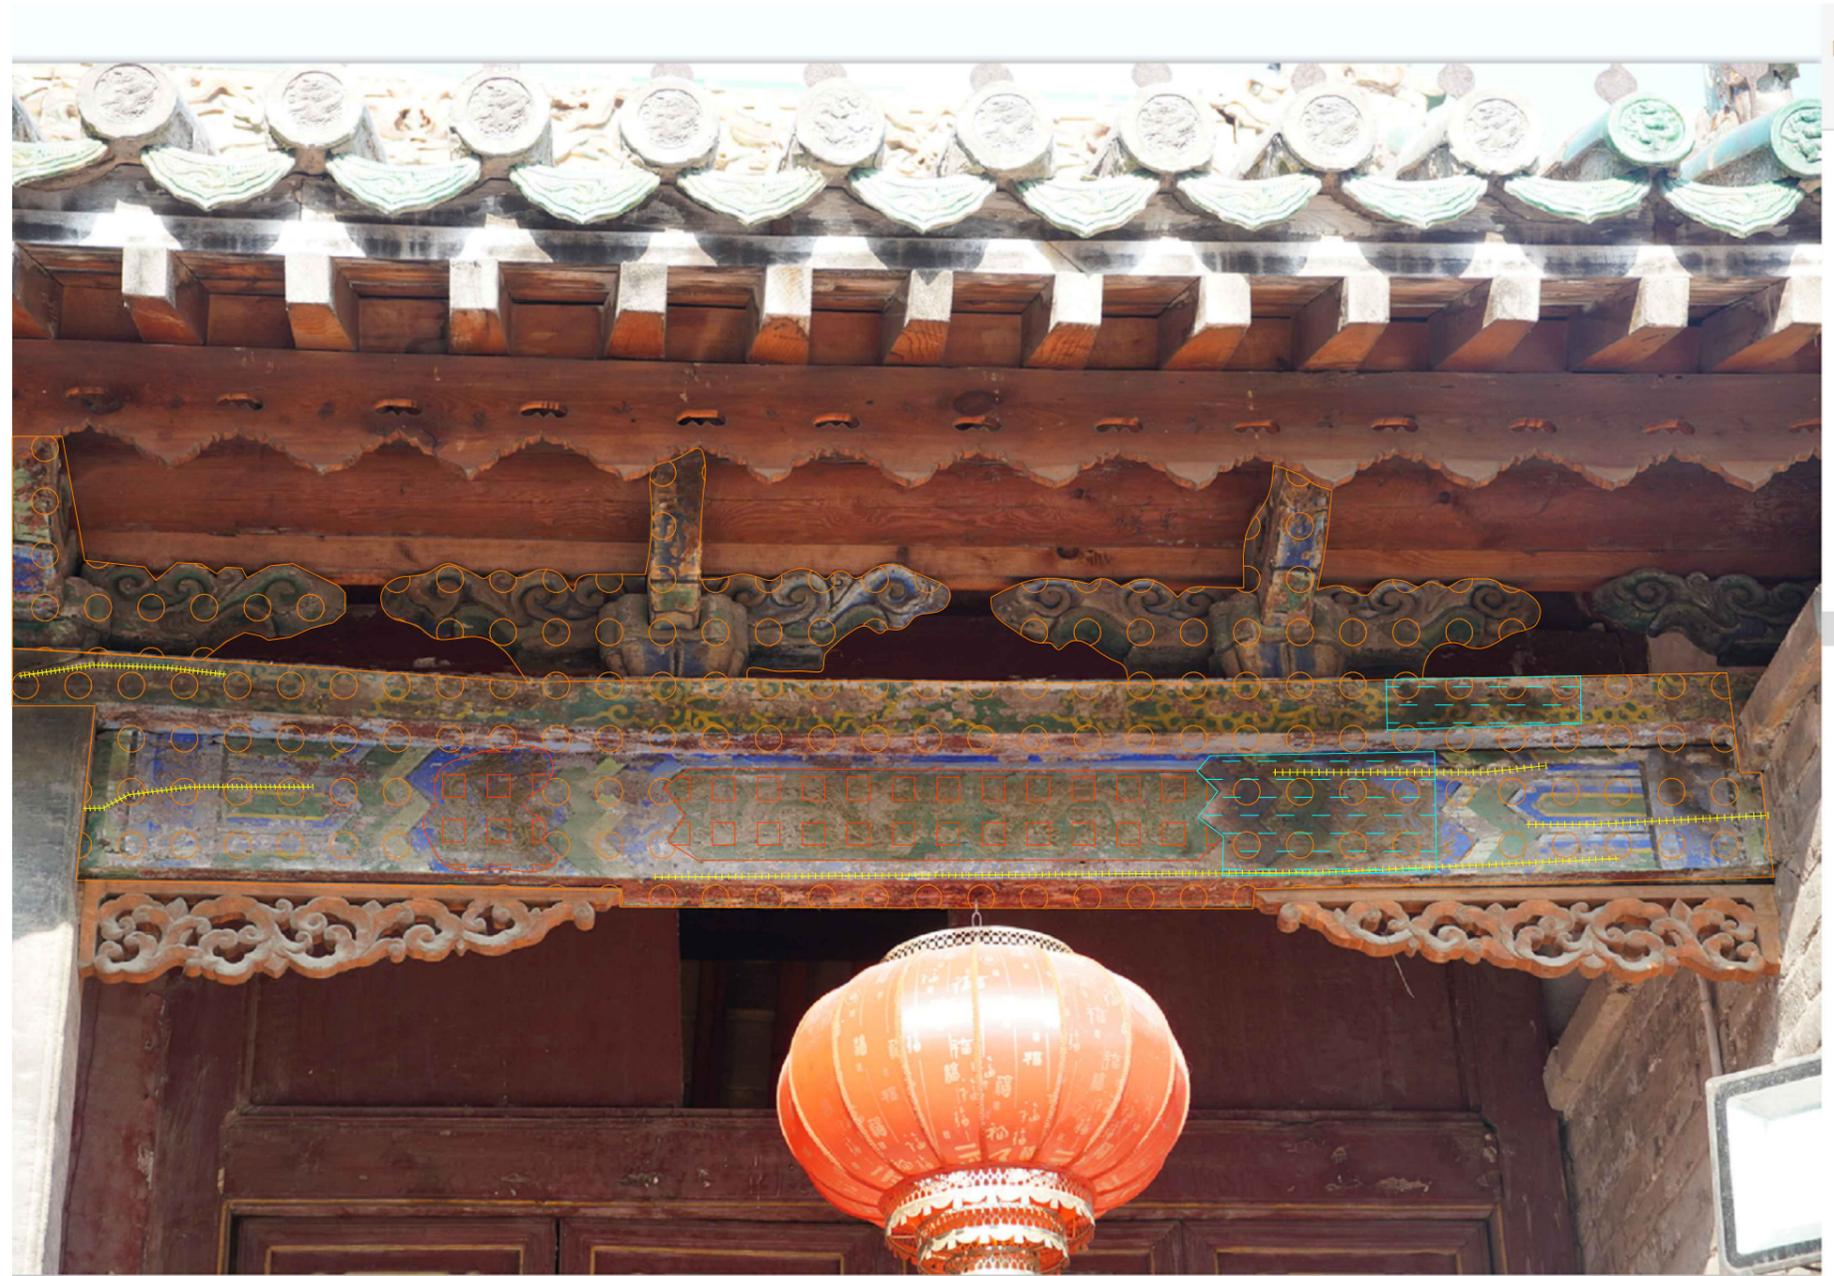
⑨ 财神殿(广生殿)南次间病害示意图 1:10

颜料层剥落	龟裂	积尘
0.7m <sup>2</sup>	0.2m <sup>2</sup>	1.3m <sup>2</sup>
水渍	变色	裂隙
0.07m <sup>2</sup>	0.9m <sup>2</sup>	1.8m

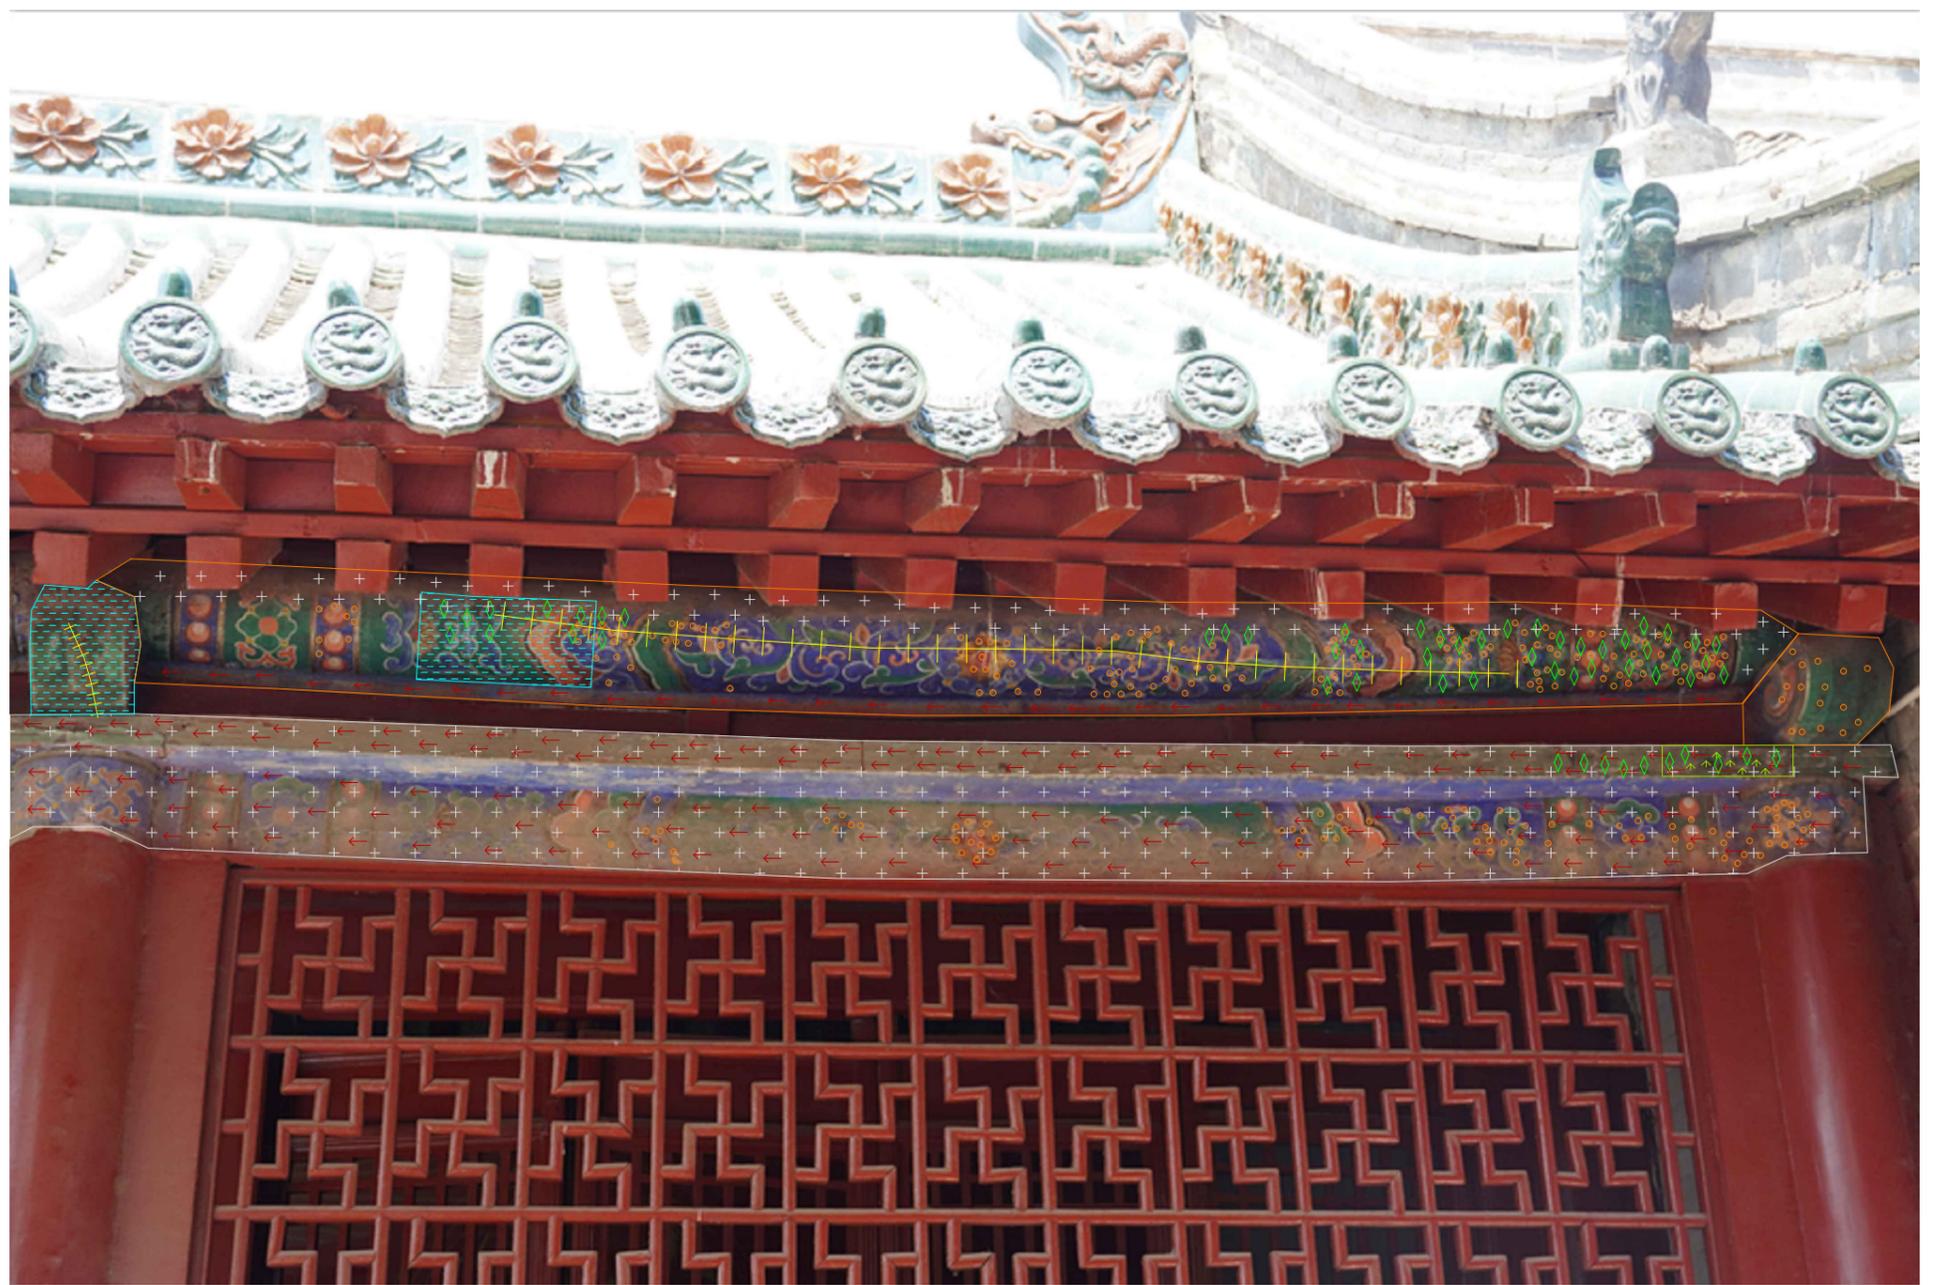
⑩ 观音殿北次间病害示意图 1:11

颜料层剥落	起翘	积尘
0.5m <sup>2</sup>	0.3m <sup>2</sup>	1.7m <sup>2</sup>
水渍	变色	裂隙
0.07m <sup>2</sup>	0.7m <sup>2</sup>	0.3m
