浚县碧霞宫油饰彩绘保护修复工程图纸

## 图纸目录：浚县碧霞宫油饰彩绘保护工程设计方案实测图

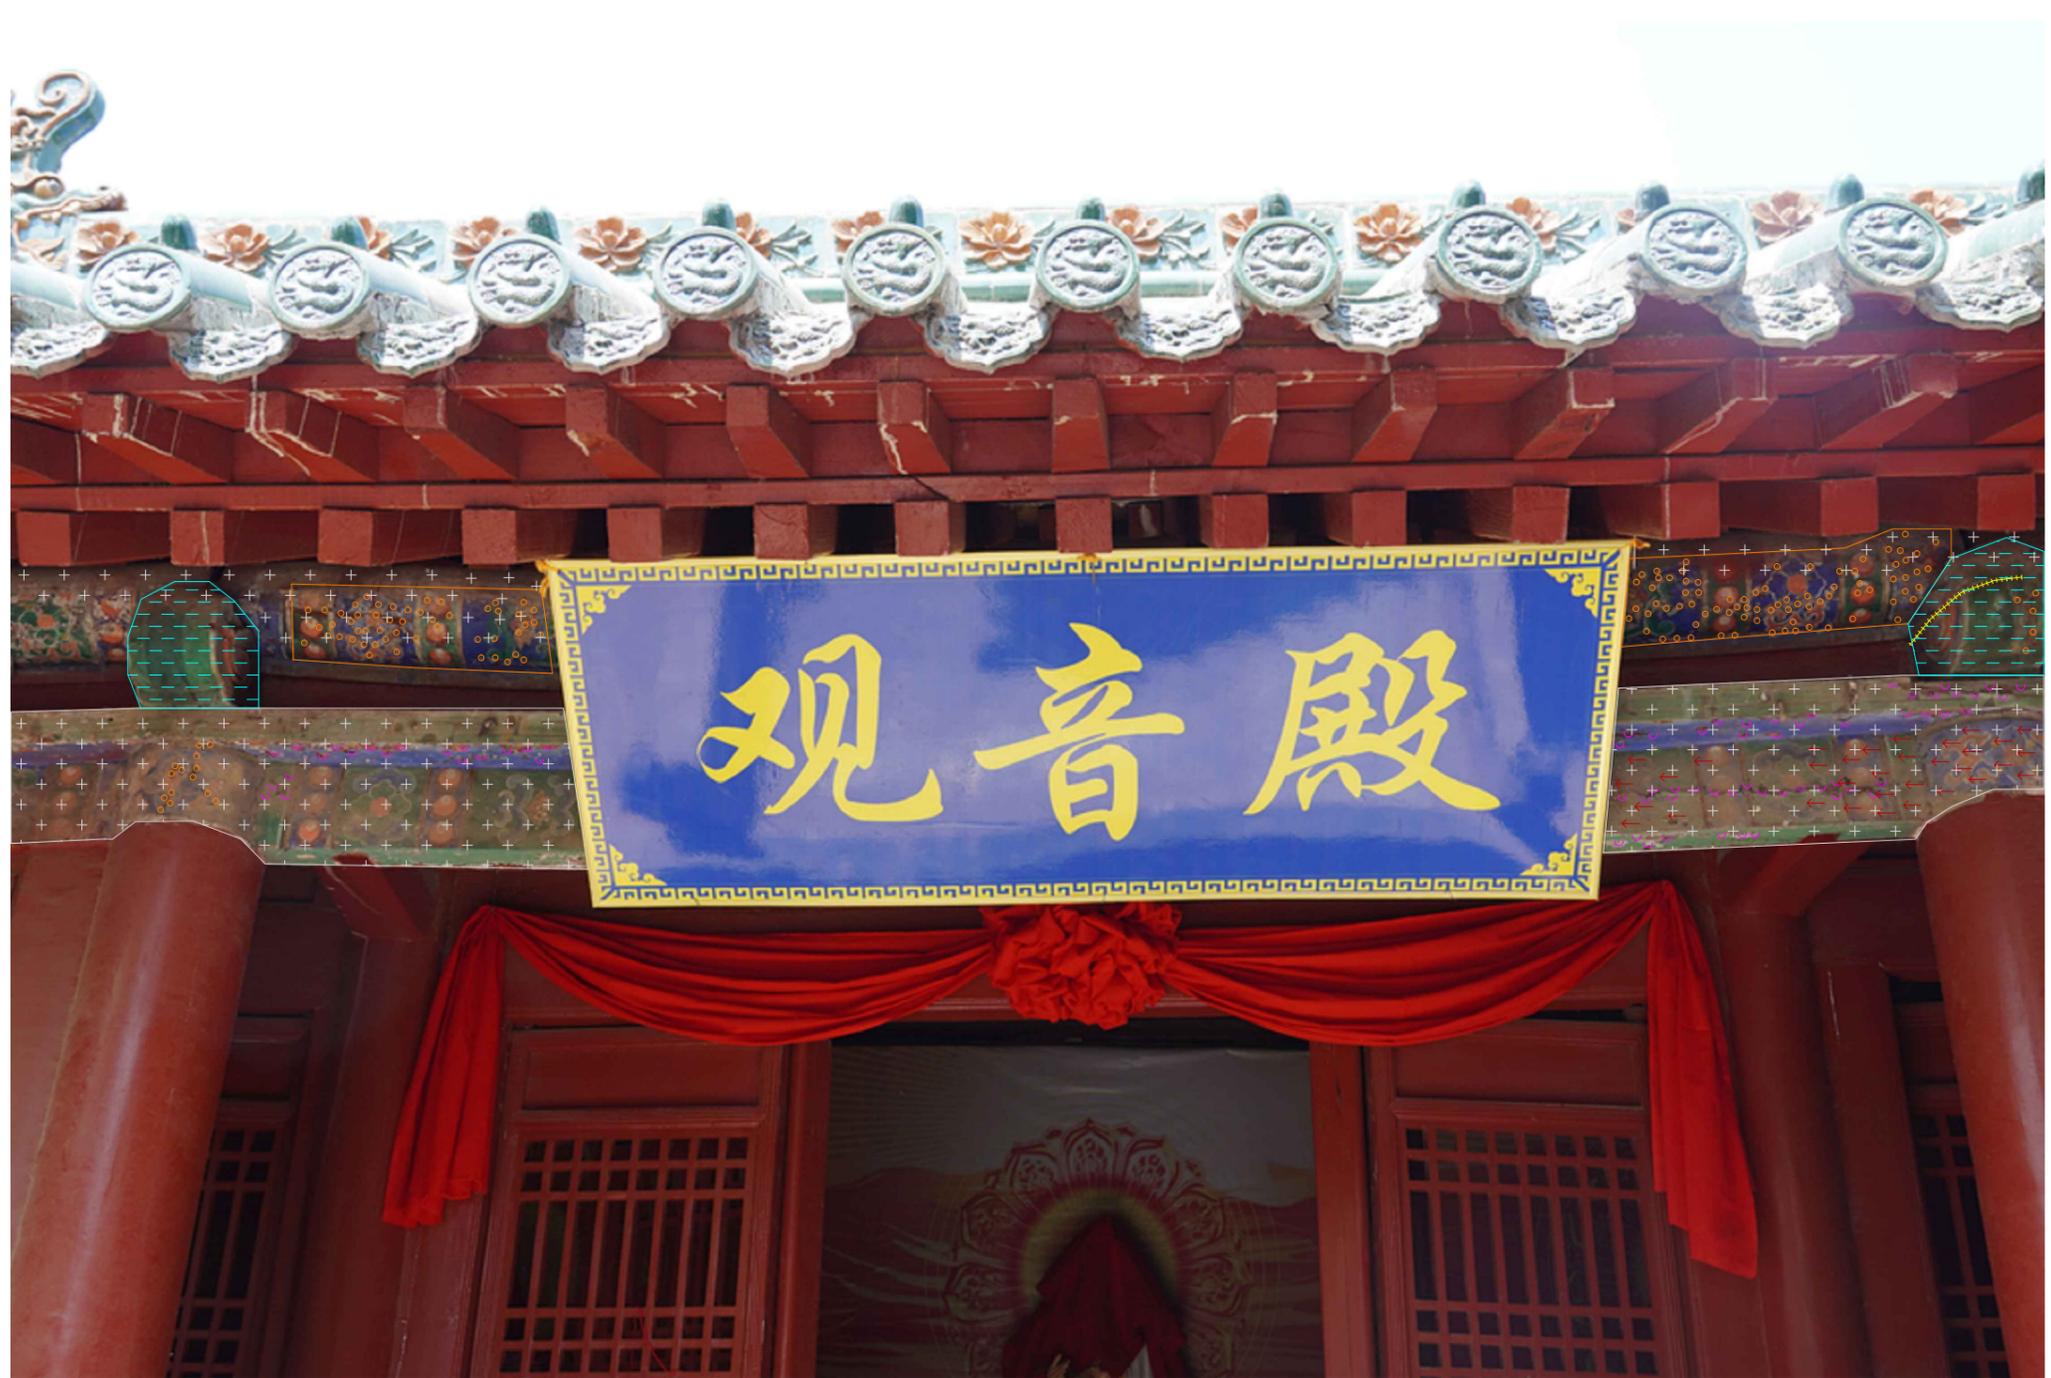
⑩ 观音殿明间病害示意图 1:11

颜料层剥落	积尘	
0.7m <sup>2</sup>	1m <sup>2</sup>

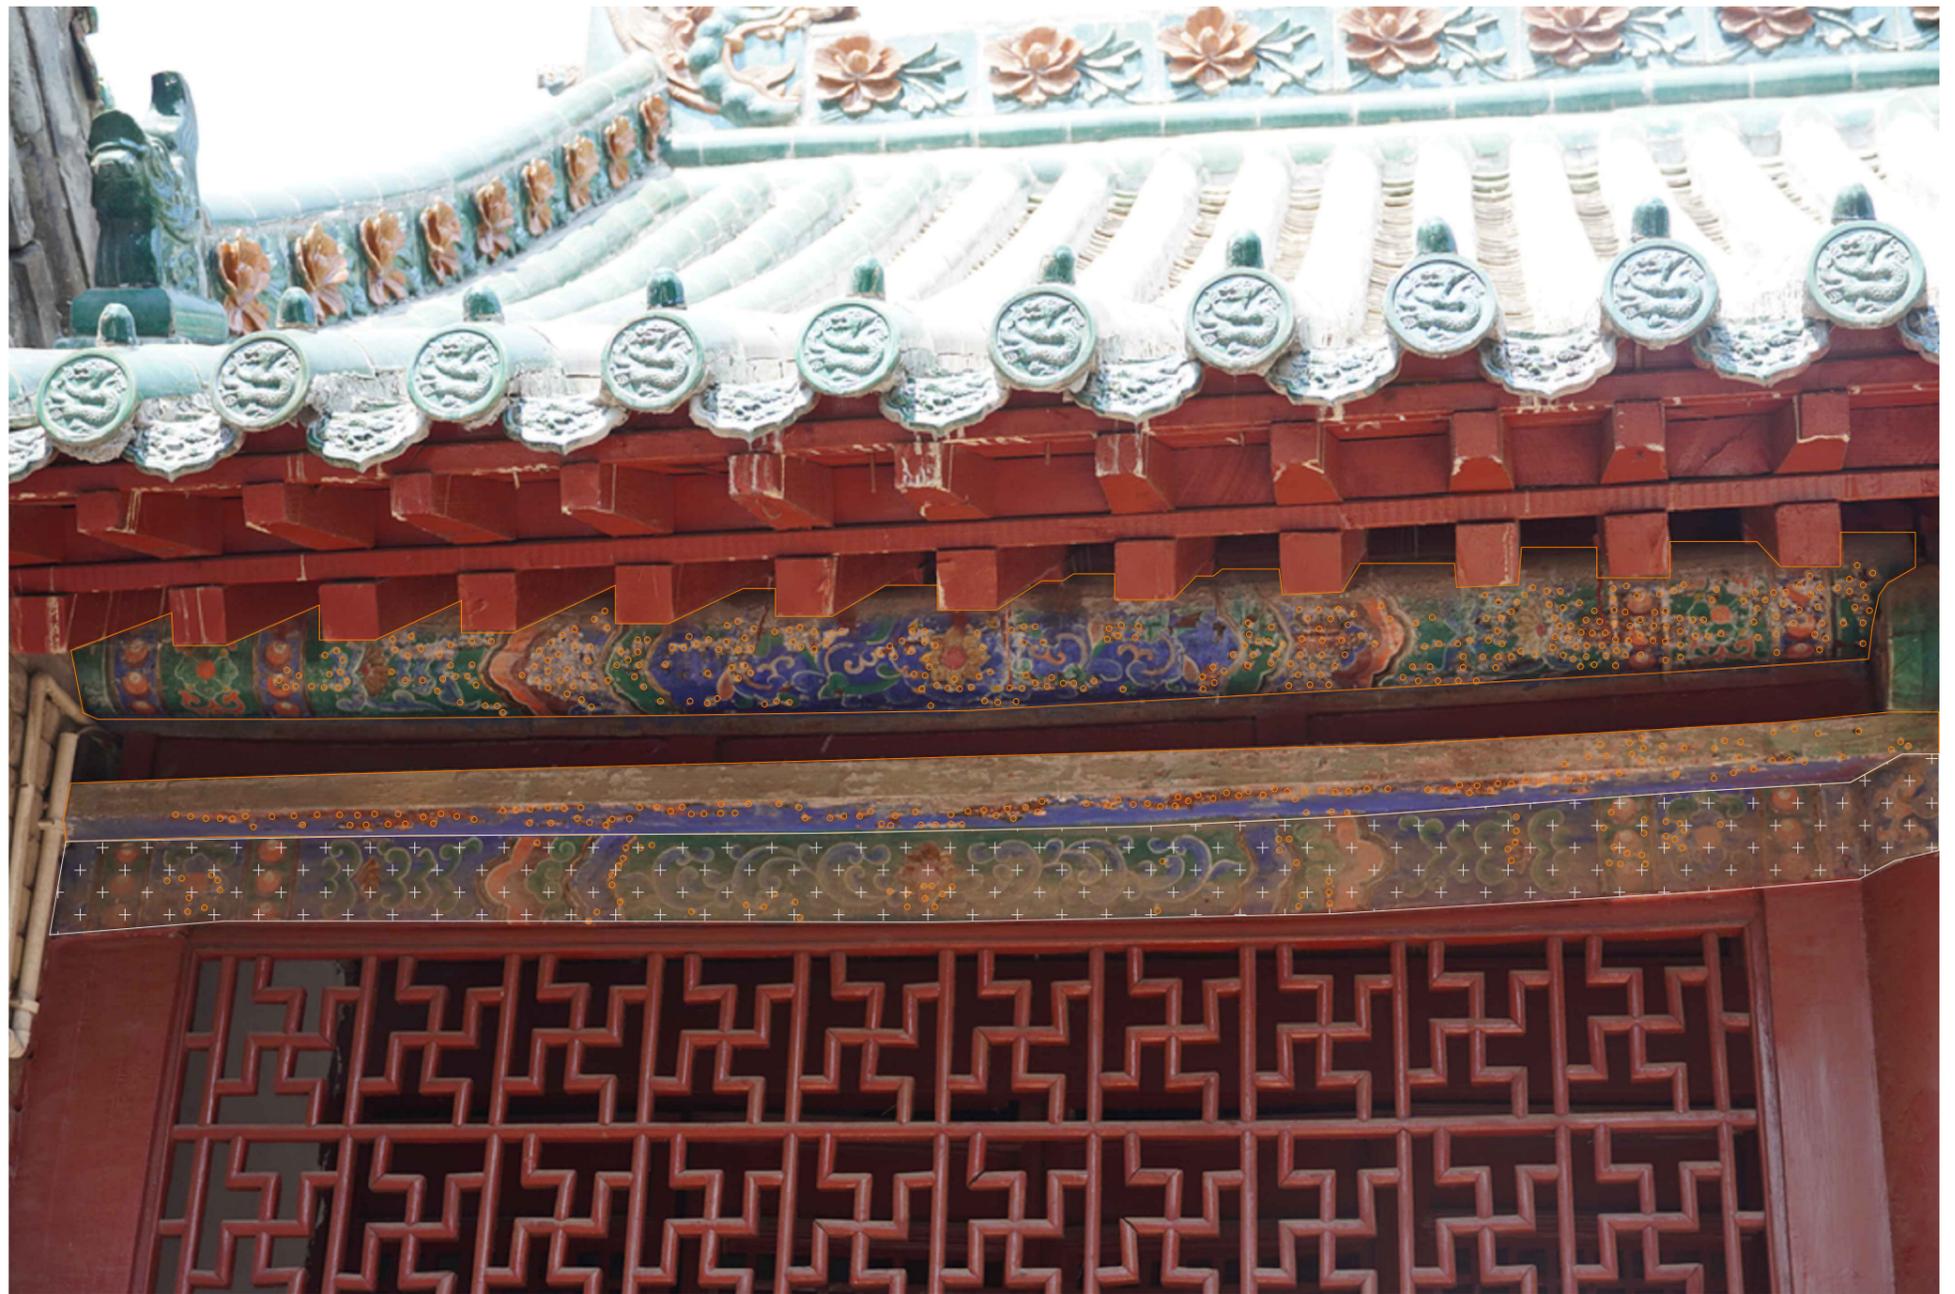
⑩观音殿南次间病害示意图 1:10

颜料层剥落	水渍	积尘
0.7m <sup>2</sup>	0.5m <sup>2</sup>	2.6m <sup>2</sup>
变色	裂隙	龟裂
0.4m <sup>2</sup>	1.1m	0.3m
微生物损害		
0.5m <sup>2</sup>

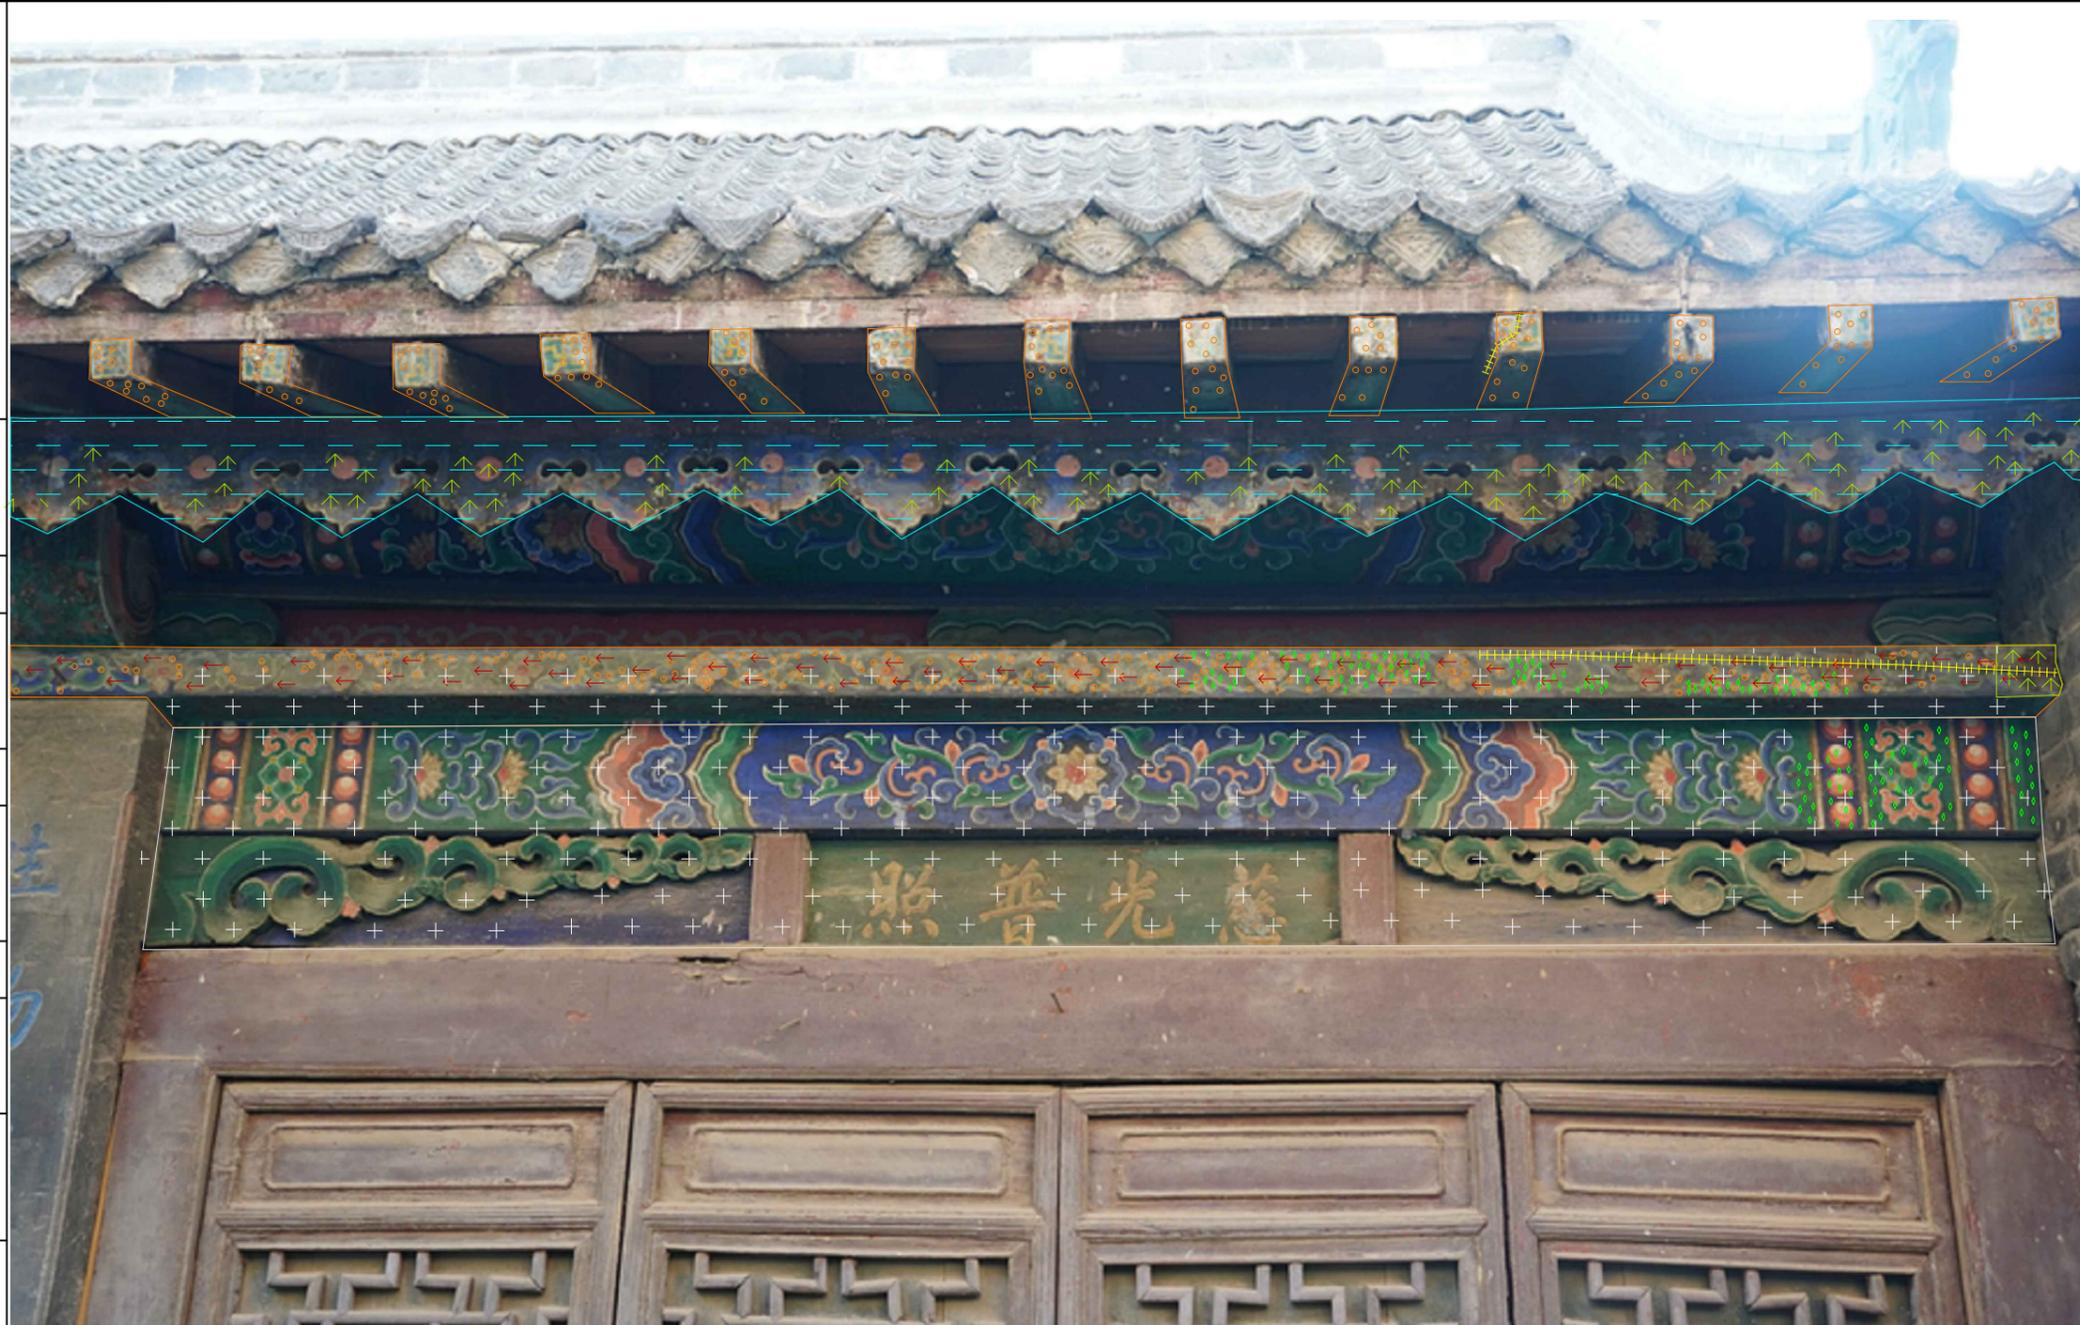
⑪三仙殿北次间病害示意图 1:11

颜料层剥落	水渍	积尘
0.7m <sup>2</sup>	0.5m <sup>2</sup>	2.9m <sup>2</sup>
变色	龟裂	起翘
0.4m <sup>2</sup>	0.06m <sup>2</sup>	0.5m <sup>2</sup>
微生物损害		
0.5m <sup>2</sup>

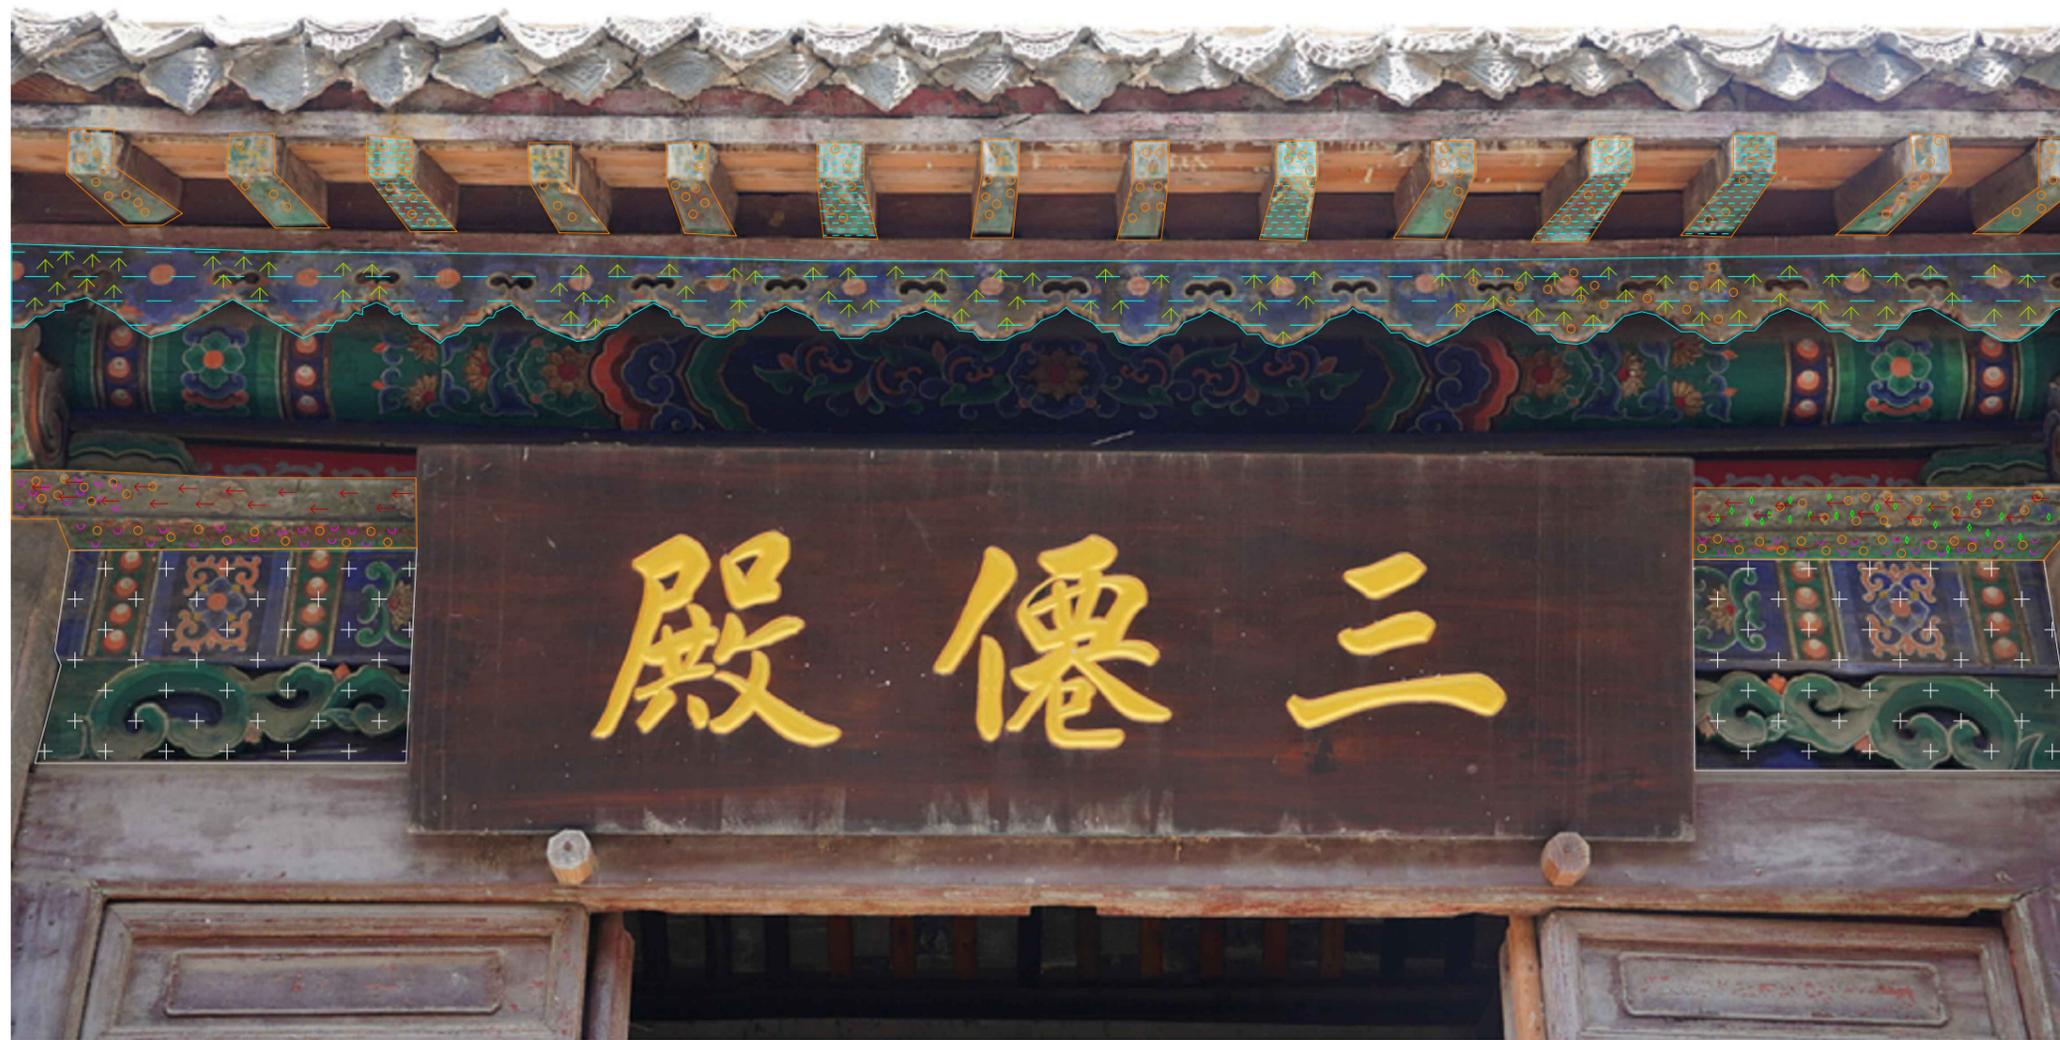
⑪三仙殿明间病害示意图 1:11

颜料层剥落	水渍	积尘
0.8m <sup>2</sup>	0.4m <sup>2</sup>	2.5m <sup>2</sup>
变色	裂隙	起翘
0.3m <sup>2</sup>	1.1m	0.6m <sup>2</sup>
微生物损害	龟裂	
0.45m <sup>2</sup>	0.2m <sup>2</sup>

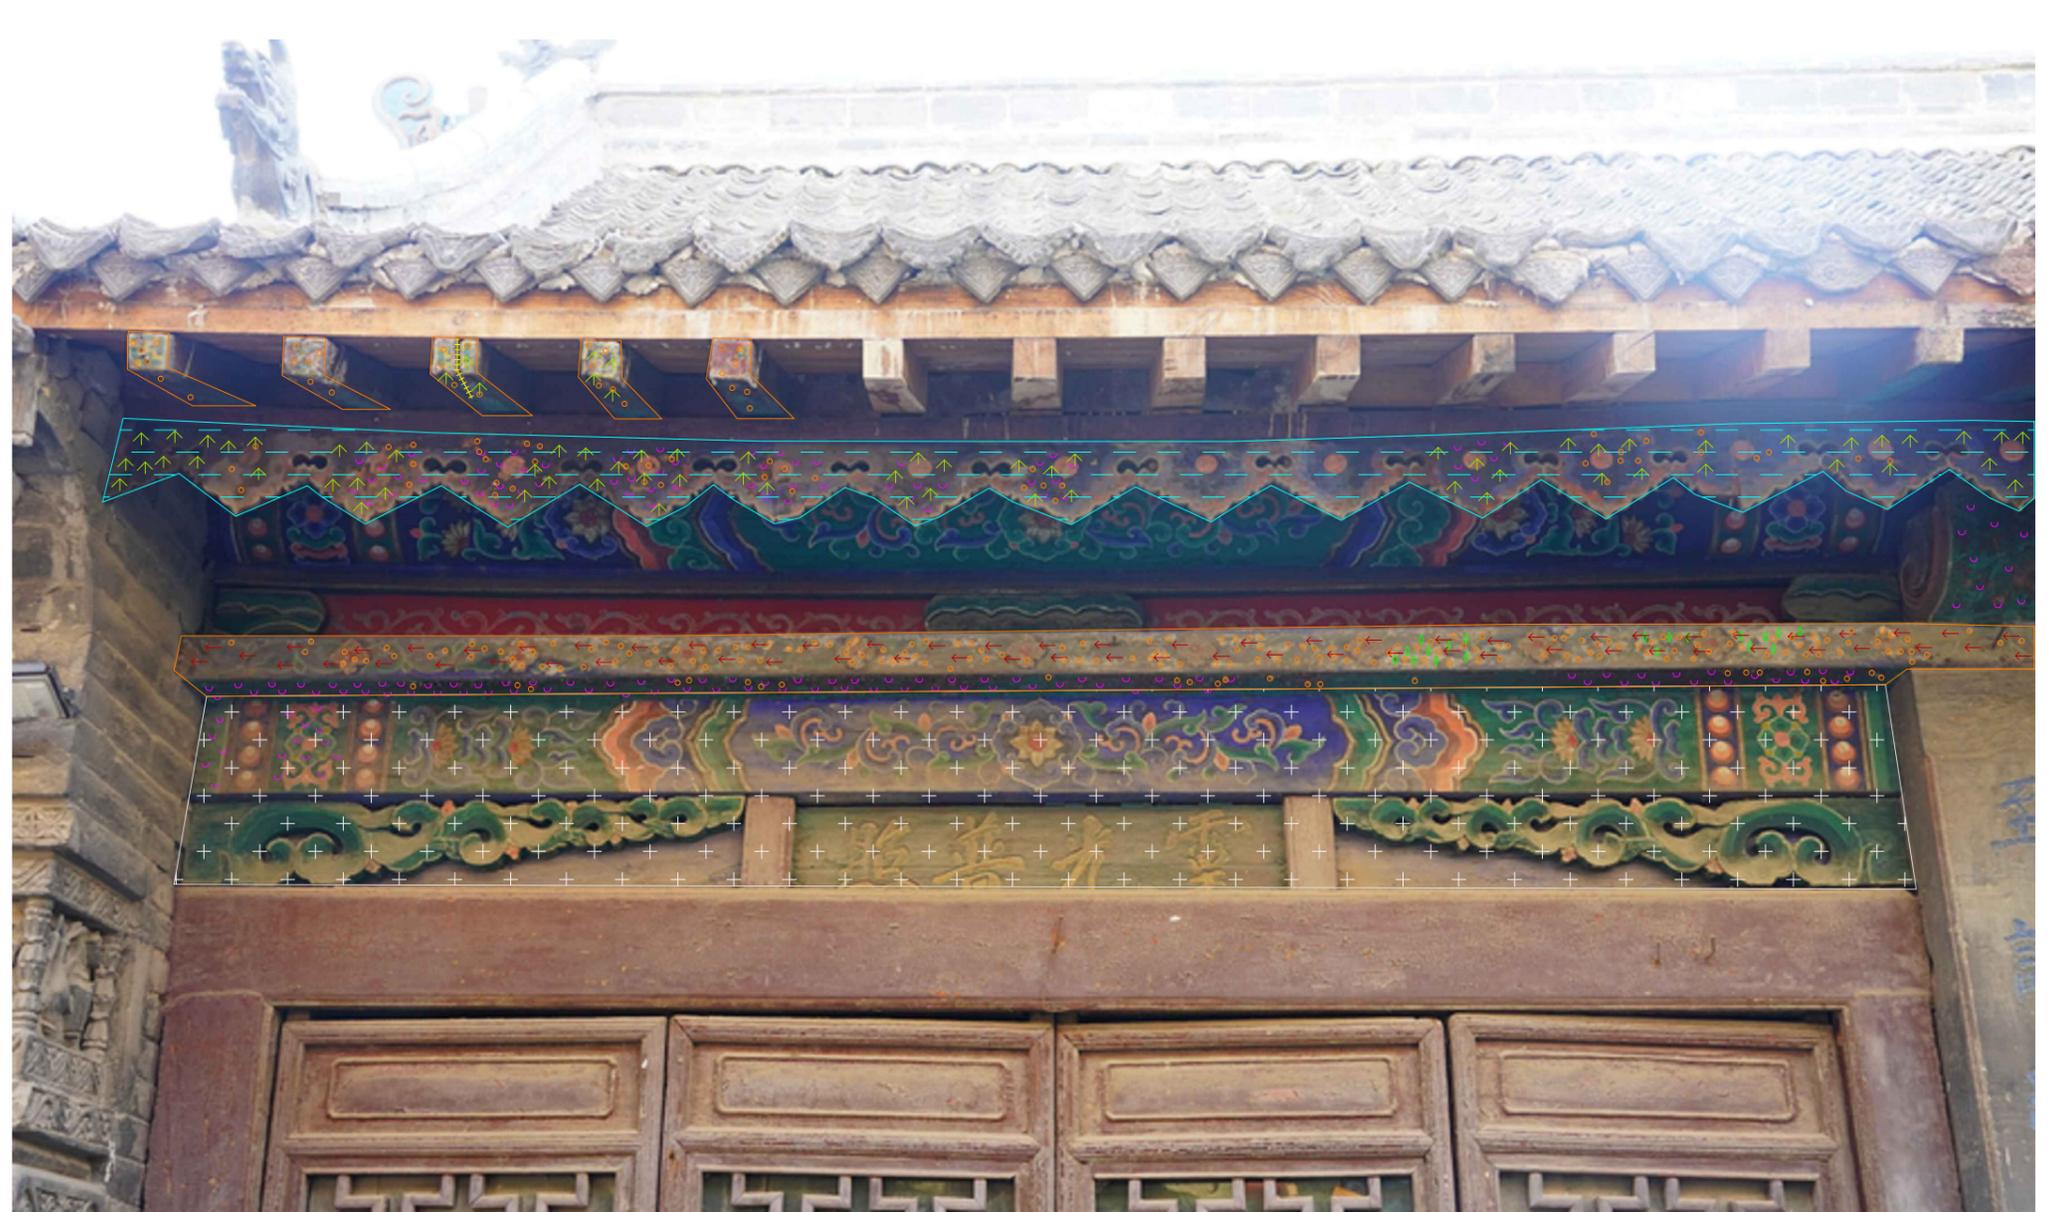
⑪三仙殿南次间病害示意图 1:12

积尘	龟裂	变色
13.4m <sup>2</sup>	4.4m <sup>2</sup>	4.1m <sup>2</sup>
其他污染		
2.1m <sup>2</sup>

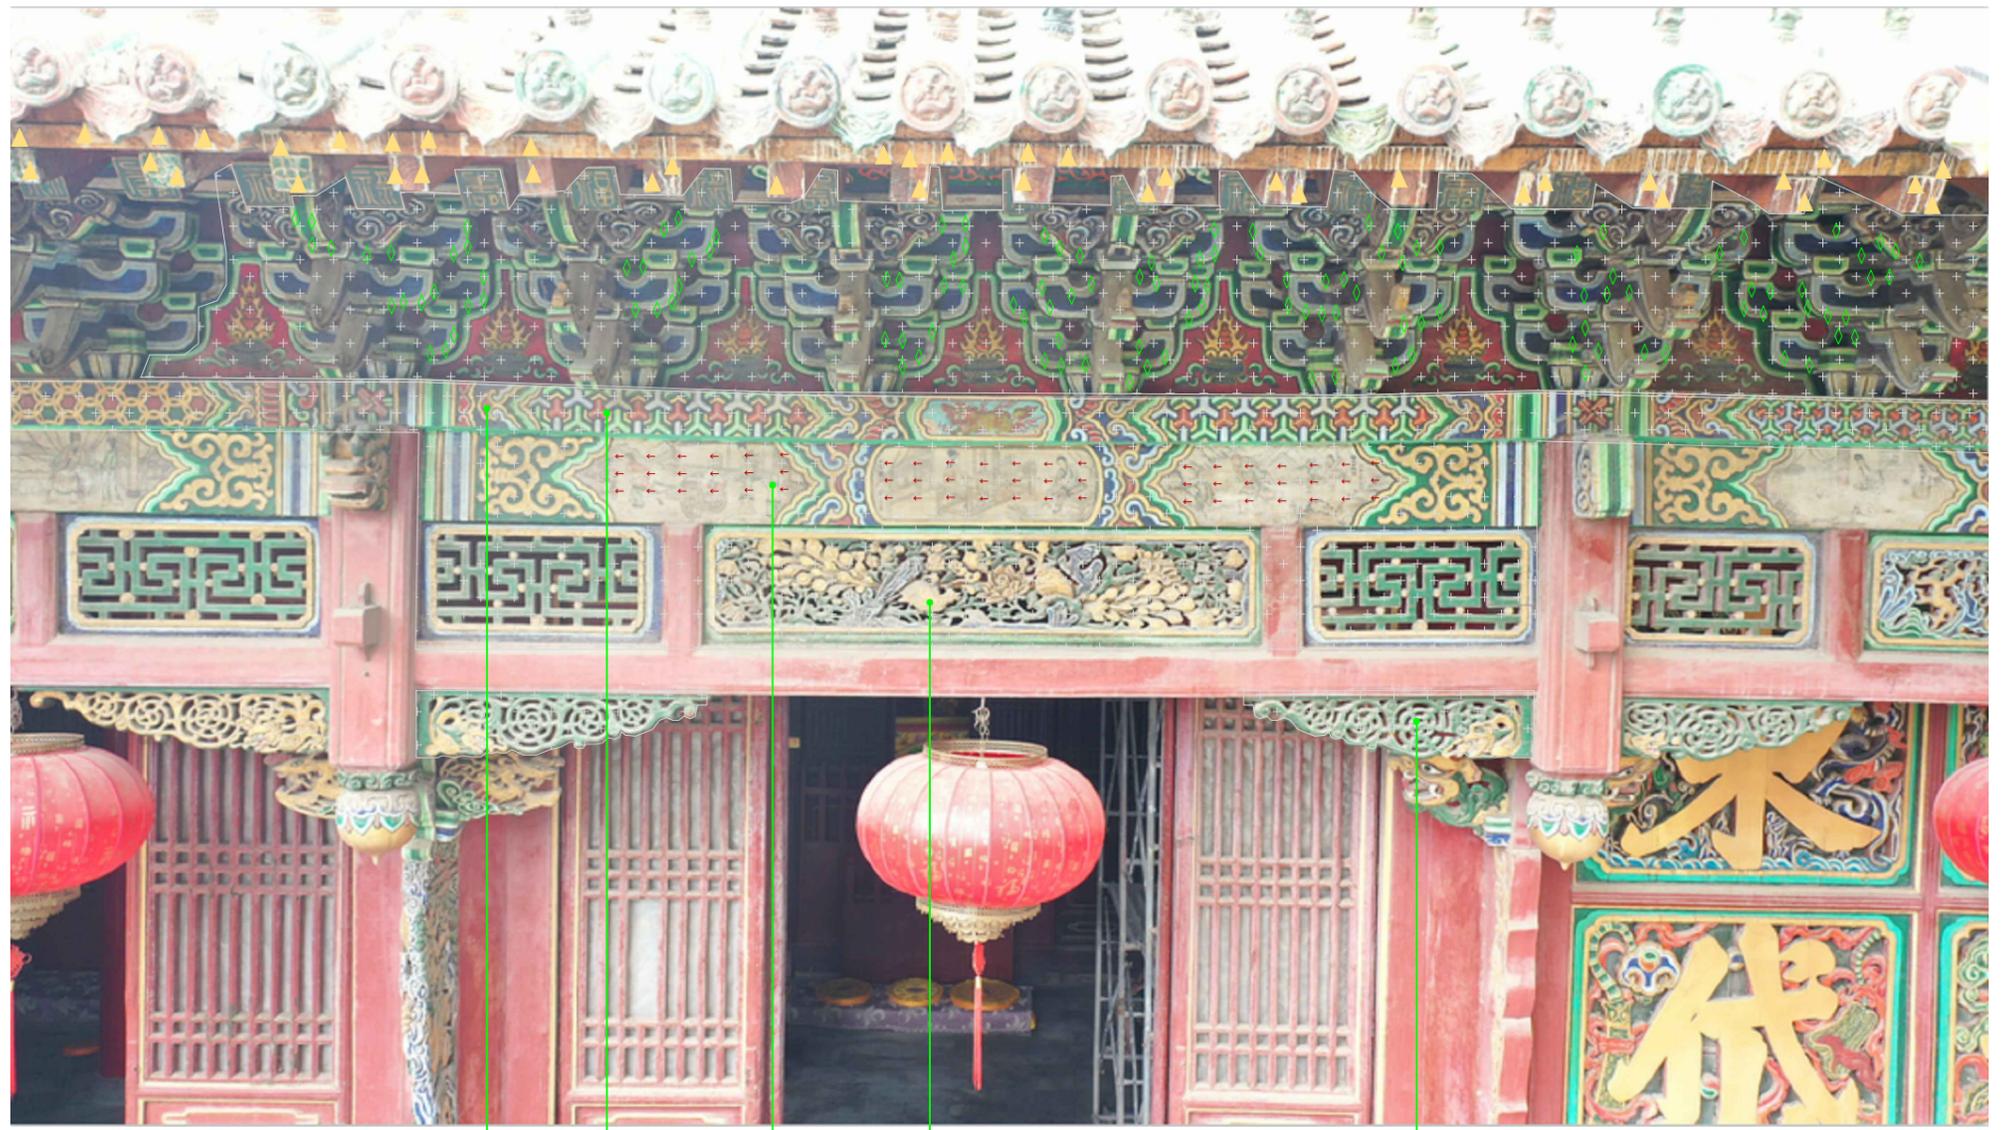
⑫大殿明间病害示意图 1:25

积尘	龟裂	变色
9.3m <sup>2</sup>	6.4m <sup>2</sup>	0.6m <sup>2</sup>
微生物损害		
5.4m <sup>2</sup>

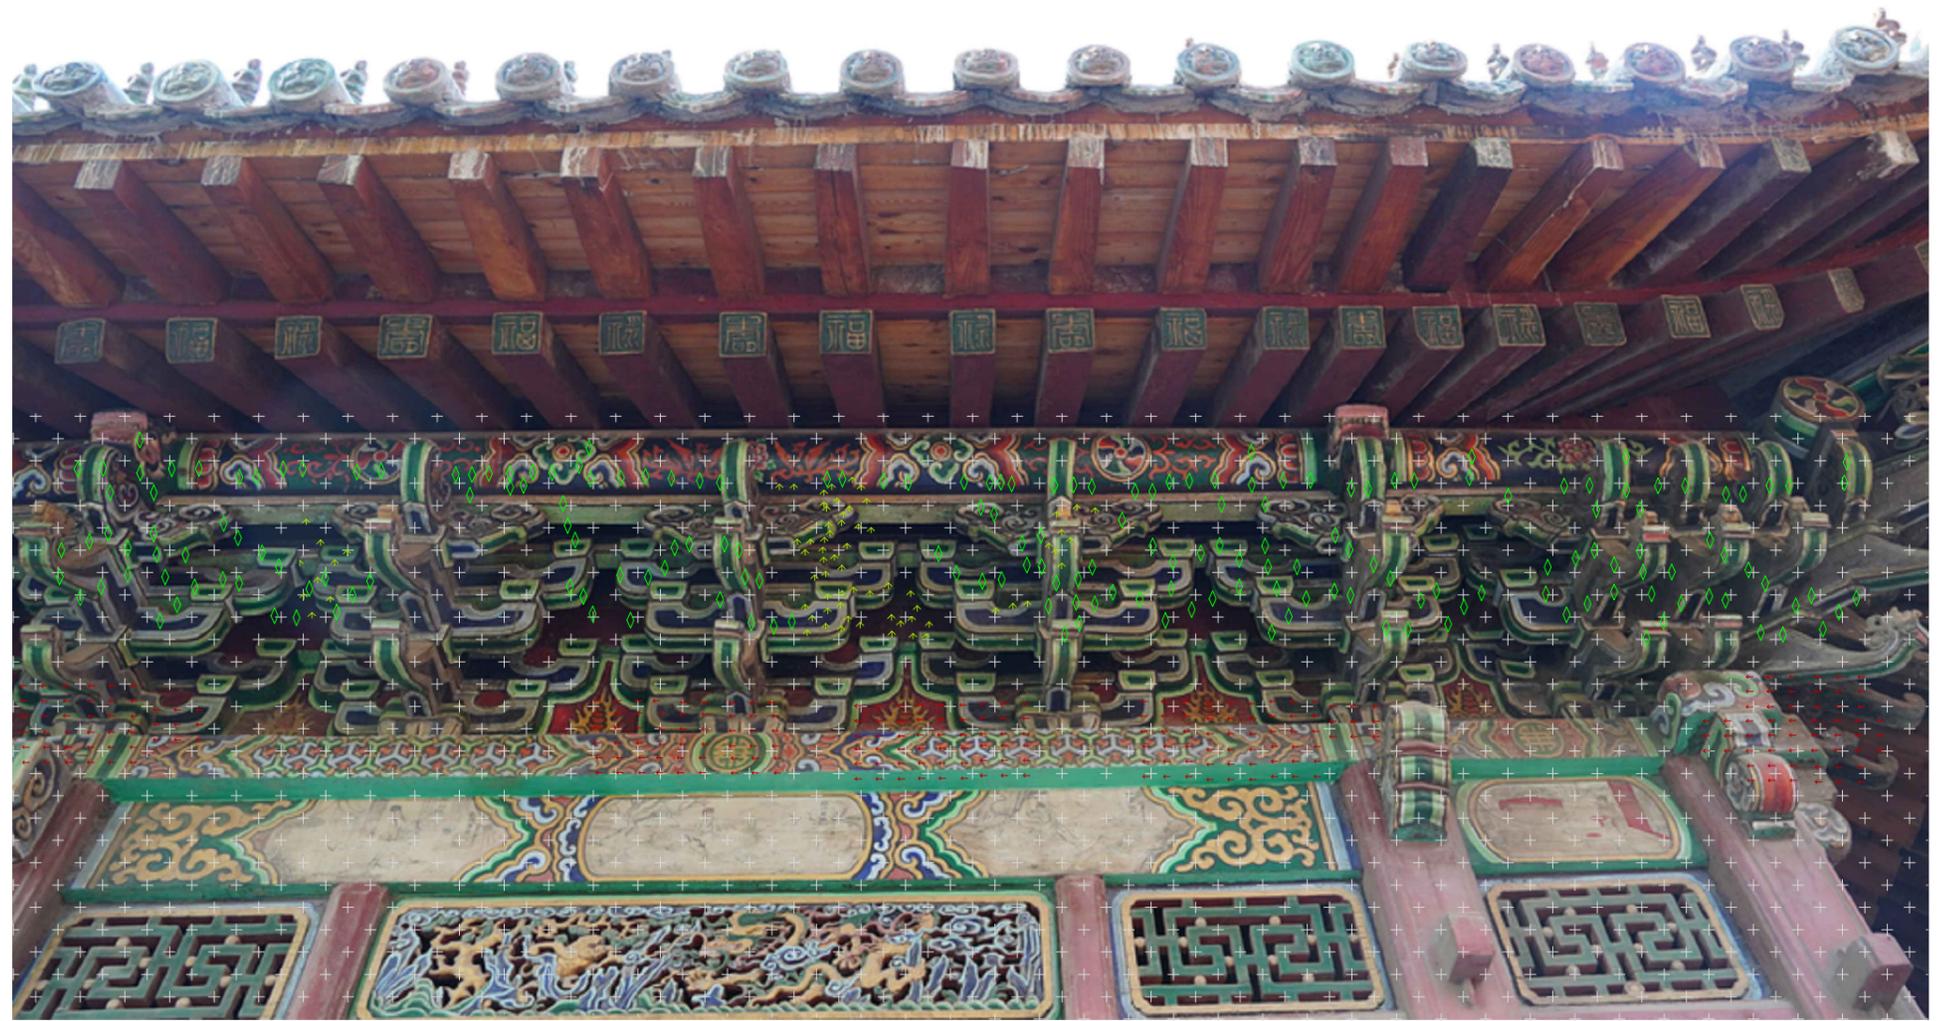
⑫大殿东次间病害示意图 1:25

积尘	龟裂	变色
35m <sup>2</sup>	16m <sup>2</sup>	3.1m <sup>2</sup>
微生物损害		
15m <sup>2</sup>

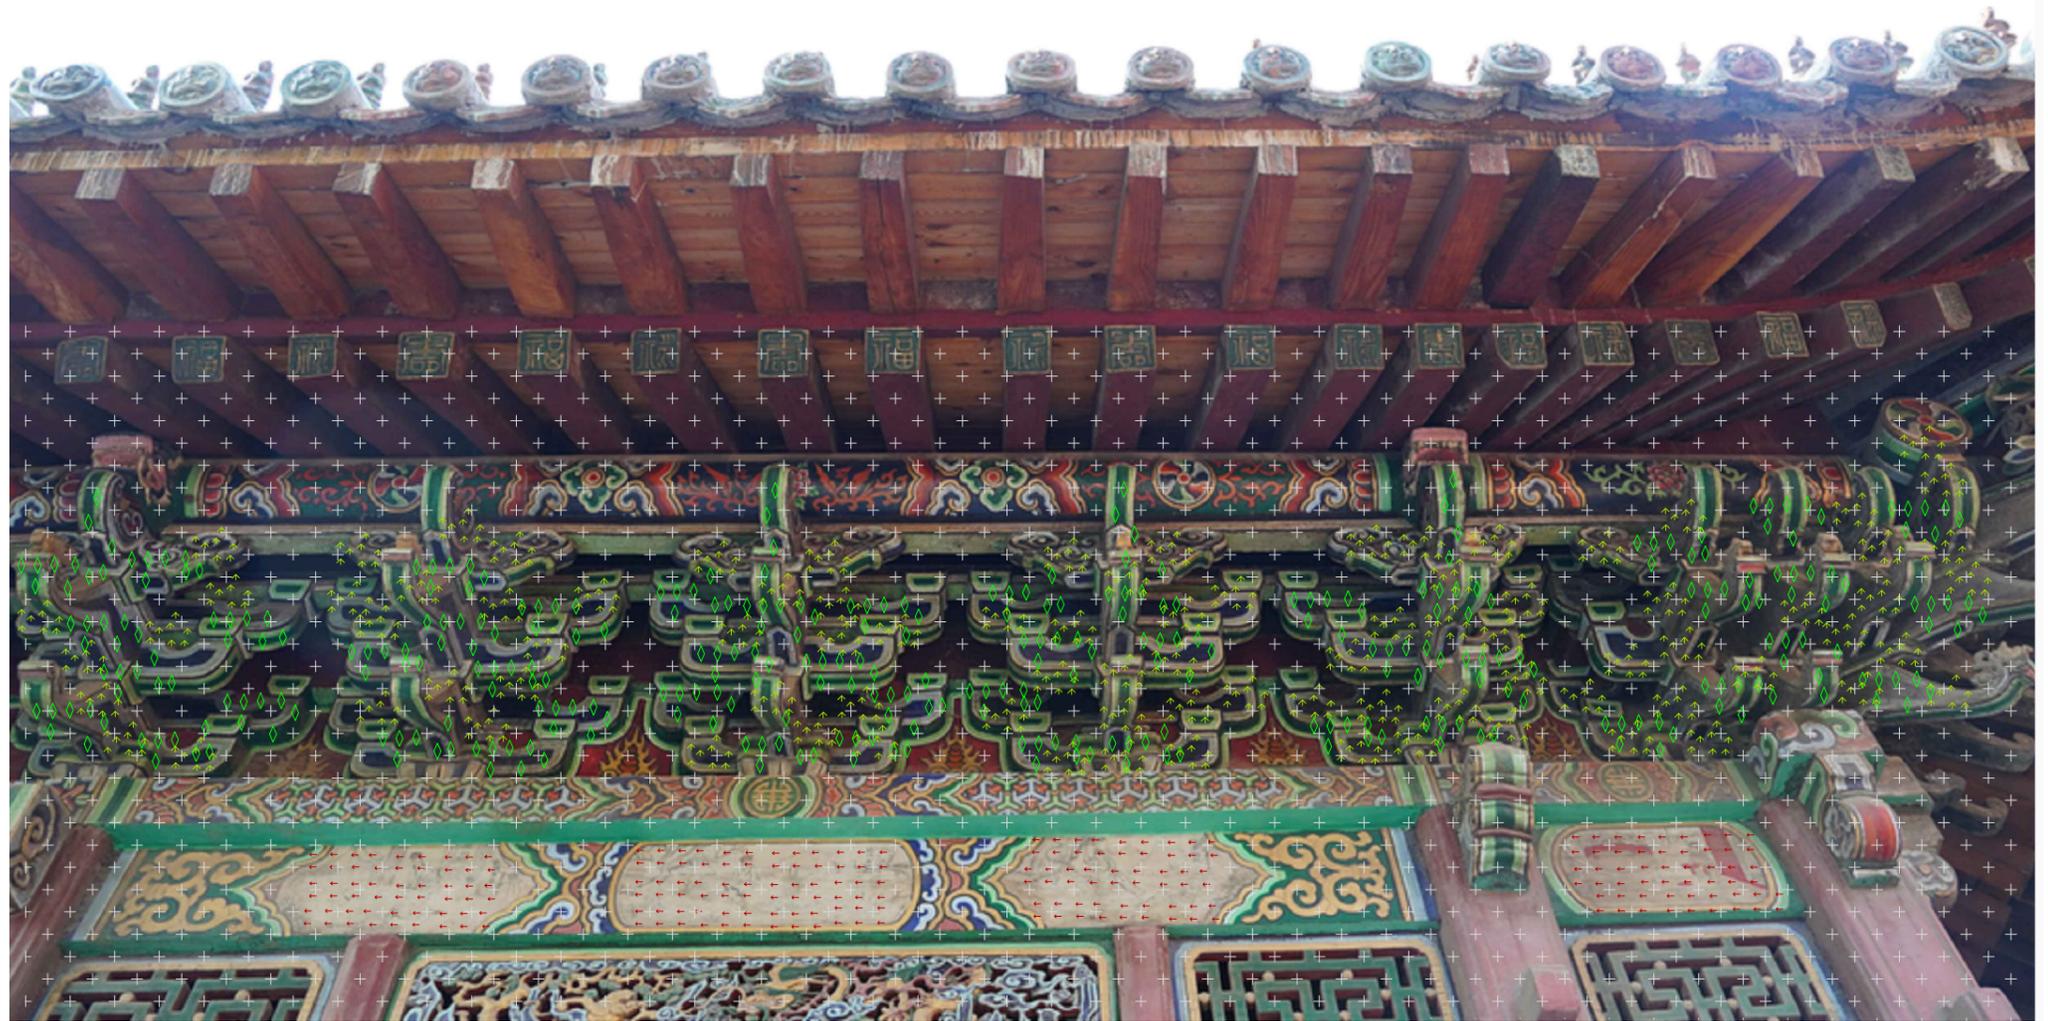
⑫大殿东稍间病害示意图 1:25

积尘	颜料层剥落	变色
4.0m <sup>2</sup>	21m <sup>2</sup>	2m <sup>2</sup>
微生物损害	粉化	起翘
21m <sup>2</sup>	0.1m <sup>2</sup>	6.2m <sup>2</sup>

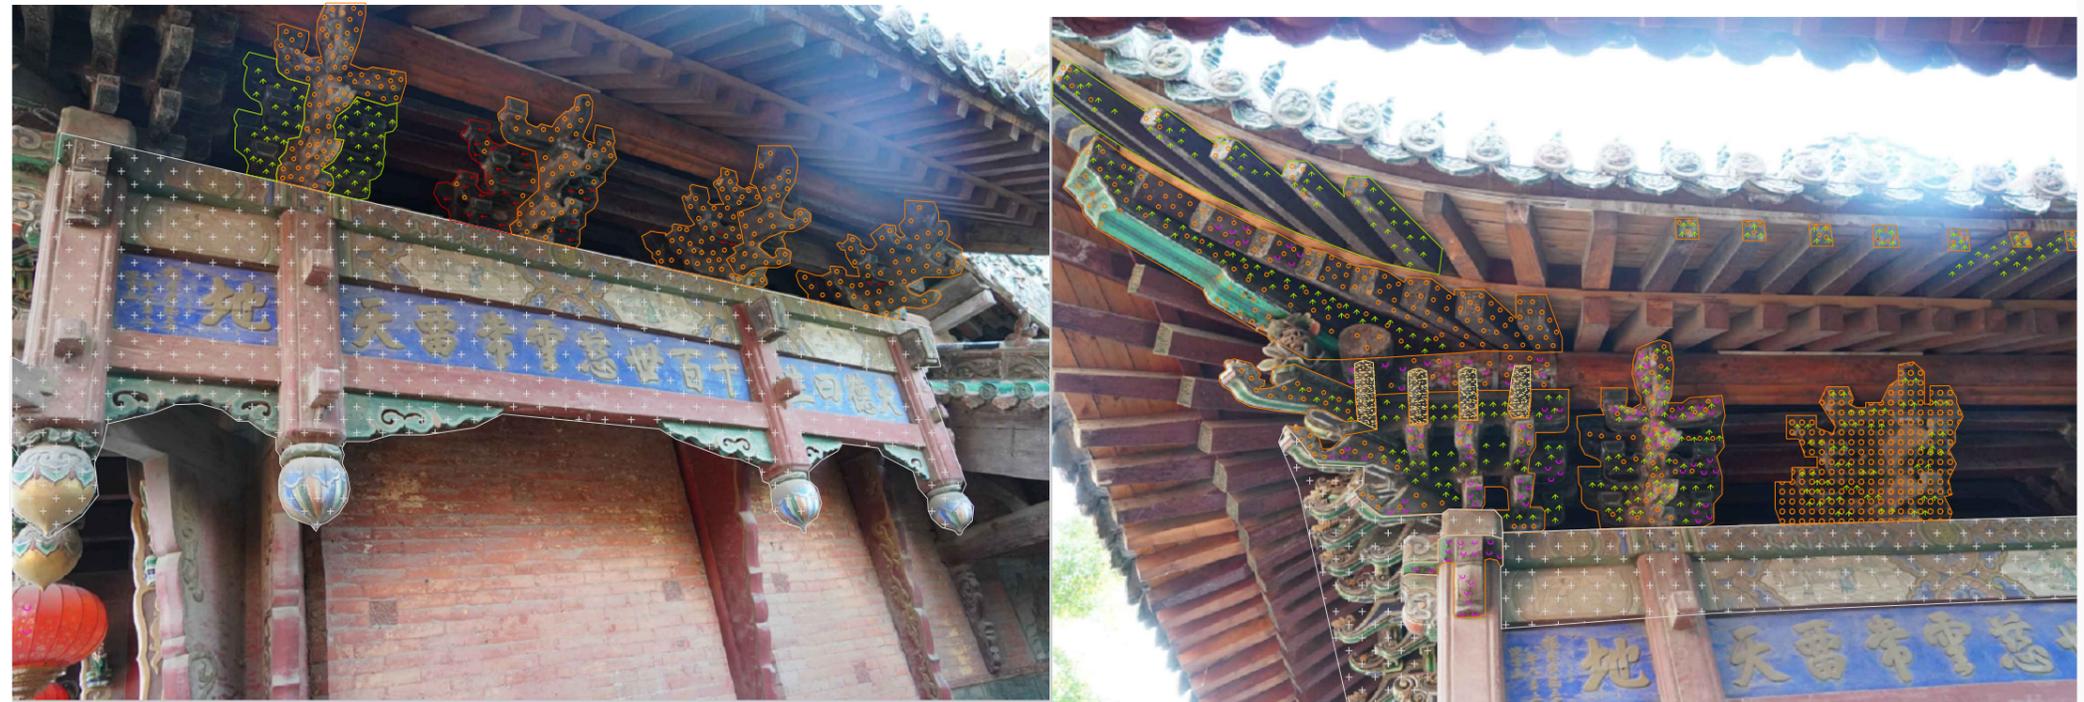
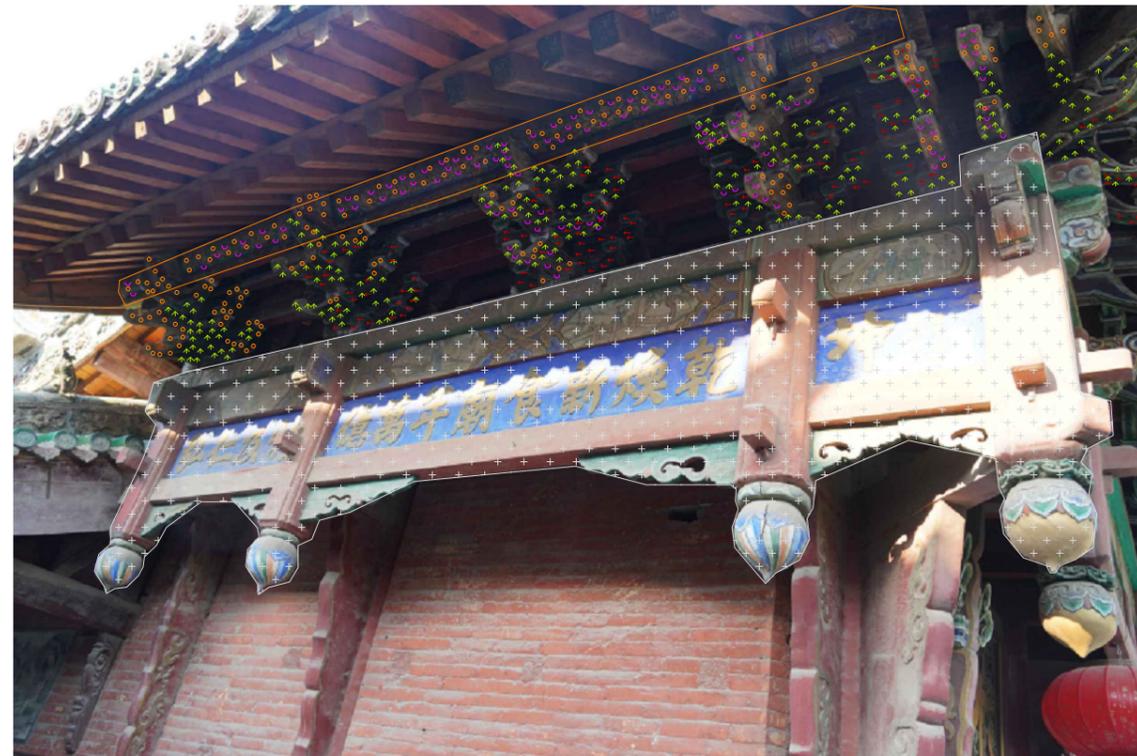
⑫大殿前殿山墙病害示意图 1:32

颜料层剥落	地帐脱落	积尘
6.8m <sup>2</sup>	3.8m <sup>2</sup>	14m <sup>2</sup>
变色	裂隙	起翘
3.1m <sup>2</sup>	4m	1.3m <sup>2</sup>
龟裂	结垢	
0.9m <sup>2</sup>	0.5m <sup>2</sup>
