浚县碧霞宫油饰彩绘保护修复工程图纸

## 图纸目录：浚县碧霞宫油饰彩绘保护工程设计方案实测图

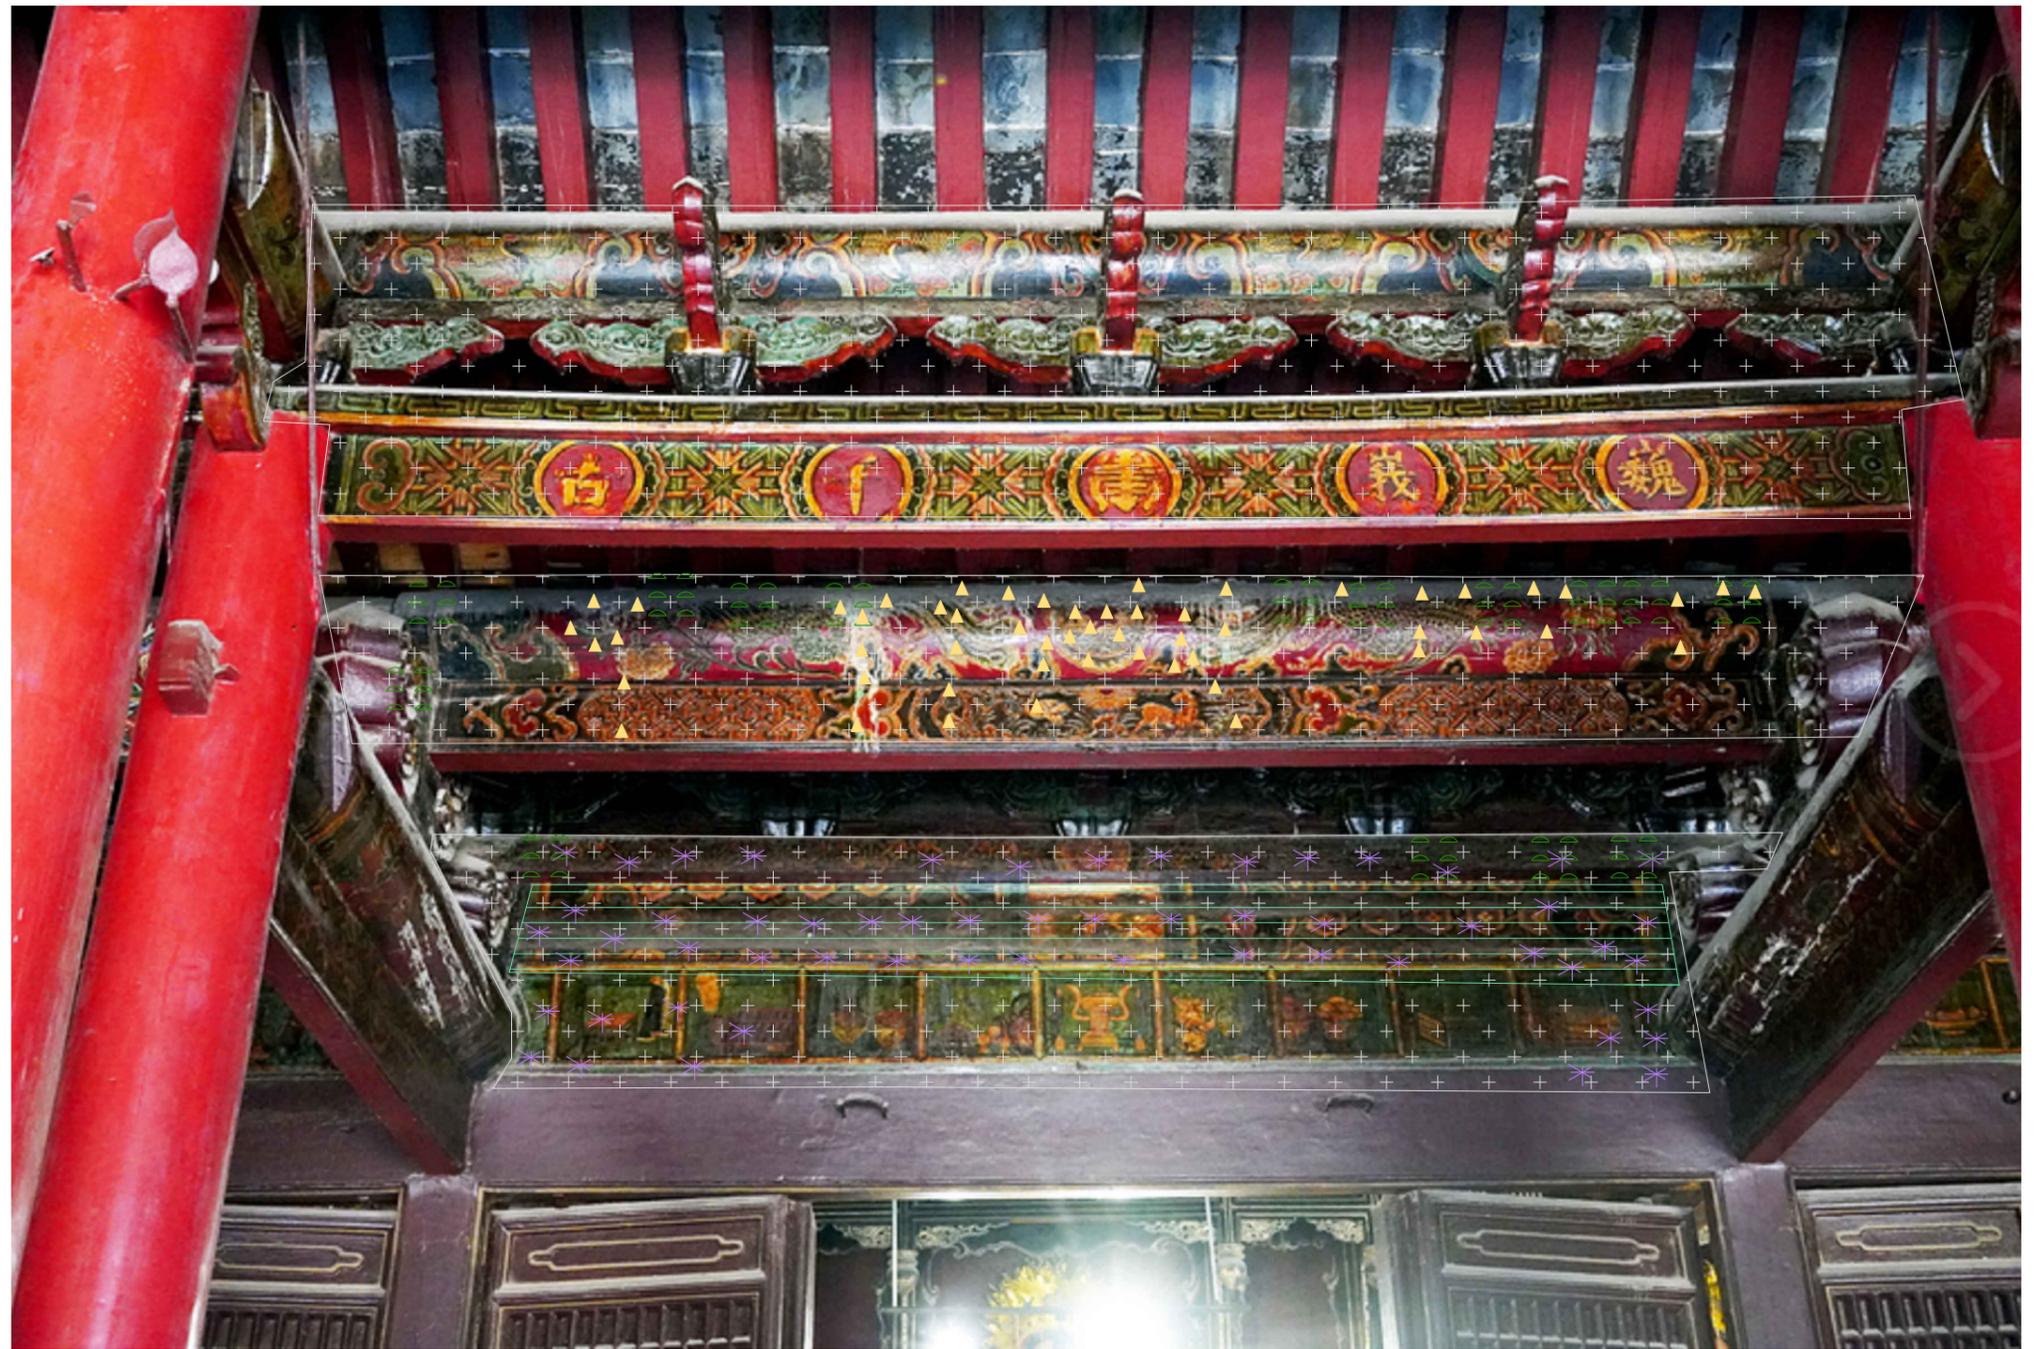
⑫大殿明间后檐病害示意图 1:15

积尘	空鼓	其他污染
11m <sup>2</sup>	0.6m <sup>2</sup>	1.4m <sup>2</sup>
油烟污损	结垢	
1.7m <sup>2</sup>	1.5m <sup>2</sup>

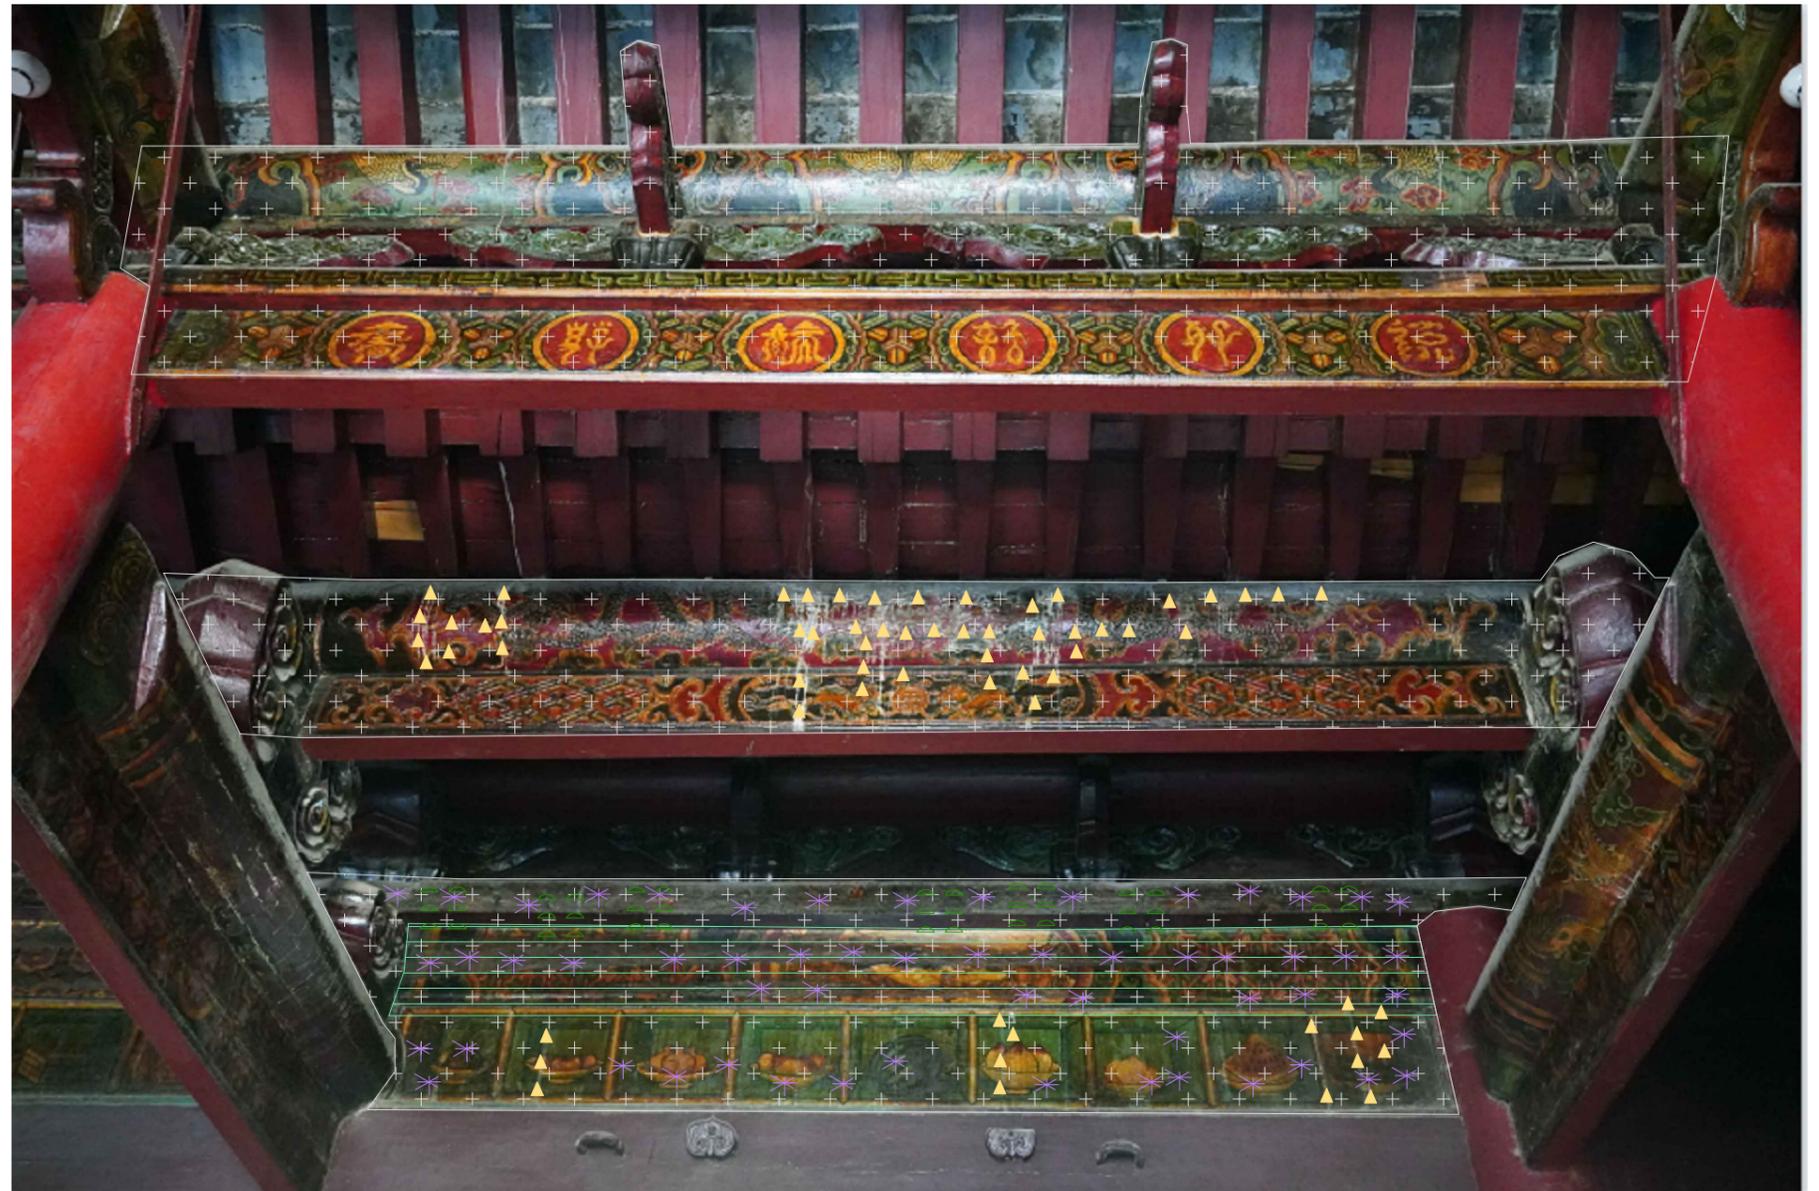
⑫大殿东次间后檐病害示意图 1:15

积尘	空鼓	结垢
14m <sup>2</sup>	0.6m <sup>2</sup>	1.5m <sup>2</sup>
油烟污损		
1.4m <sup>2</sup>

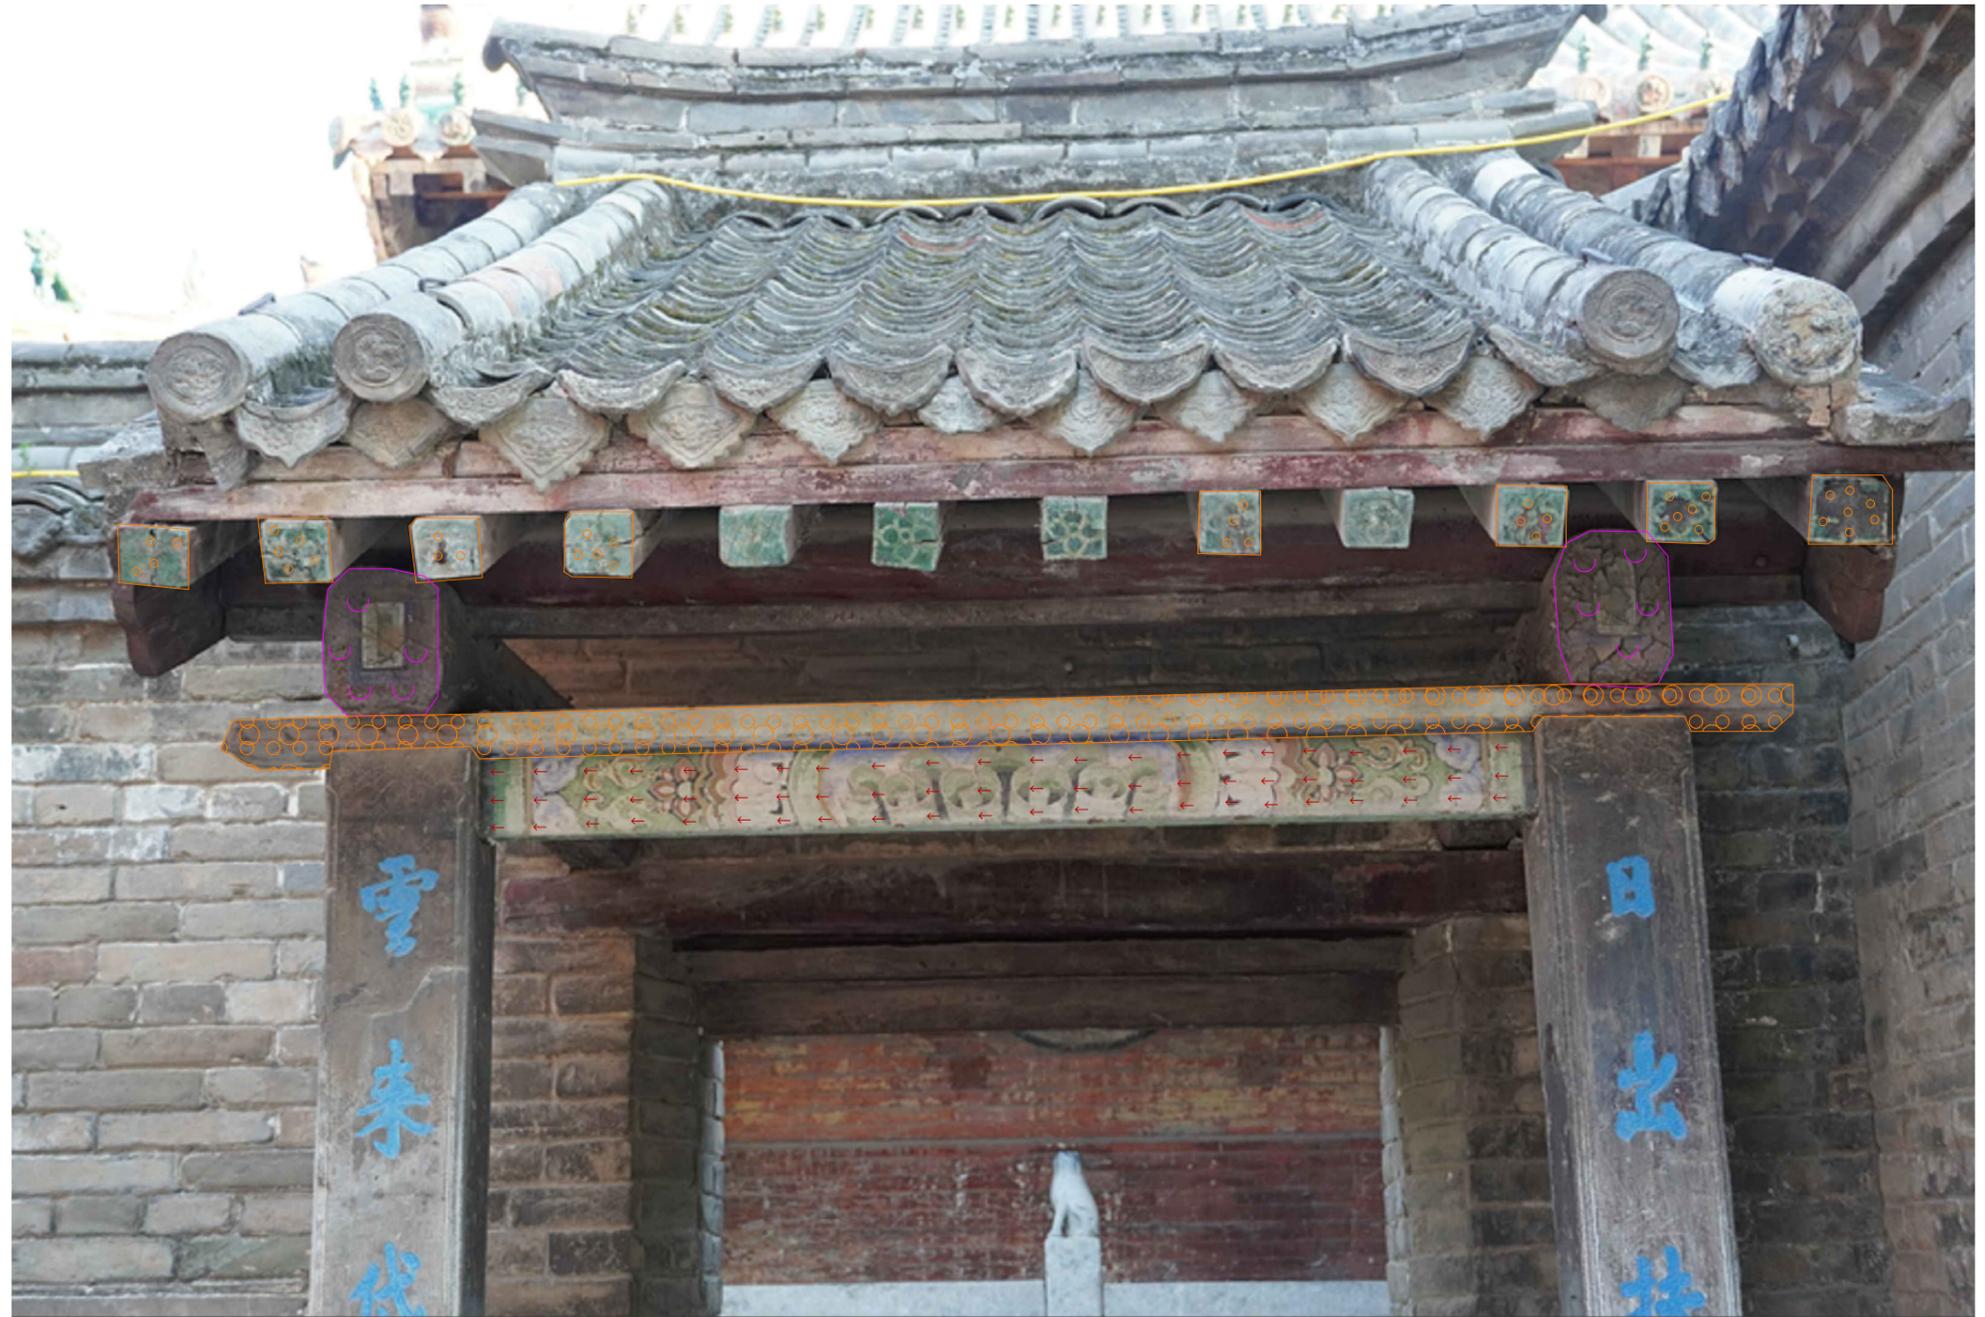
⑬琼宫妥圣门东侧病害示意图 1:16

颜料层剥落	变色	剥离
0.3m <sup>2</sup>	0.6m <sup>2</sup>	0.1m <sup>2</sup>
积尘		
1.8m <sup>2</sup>

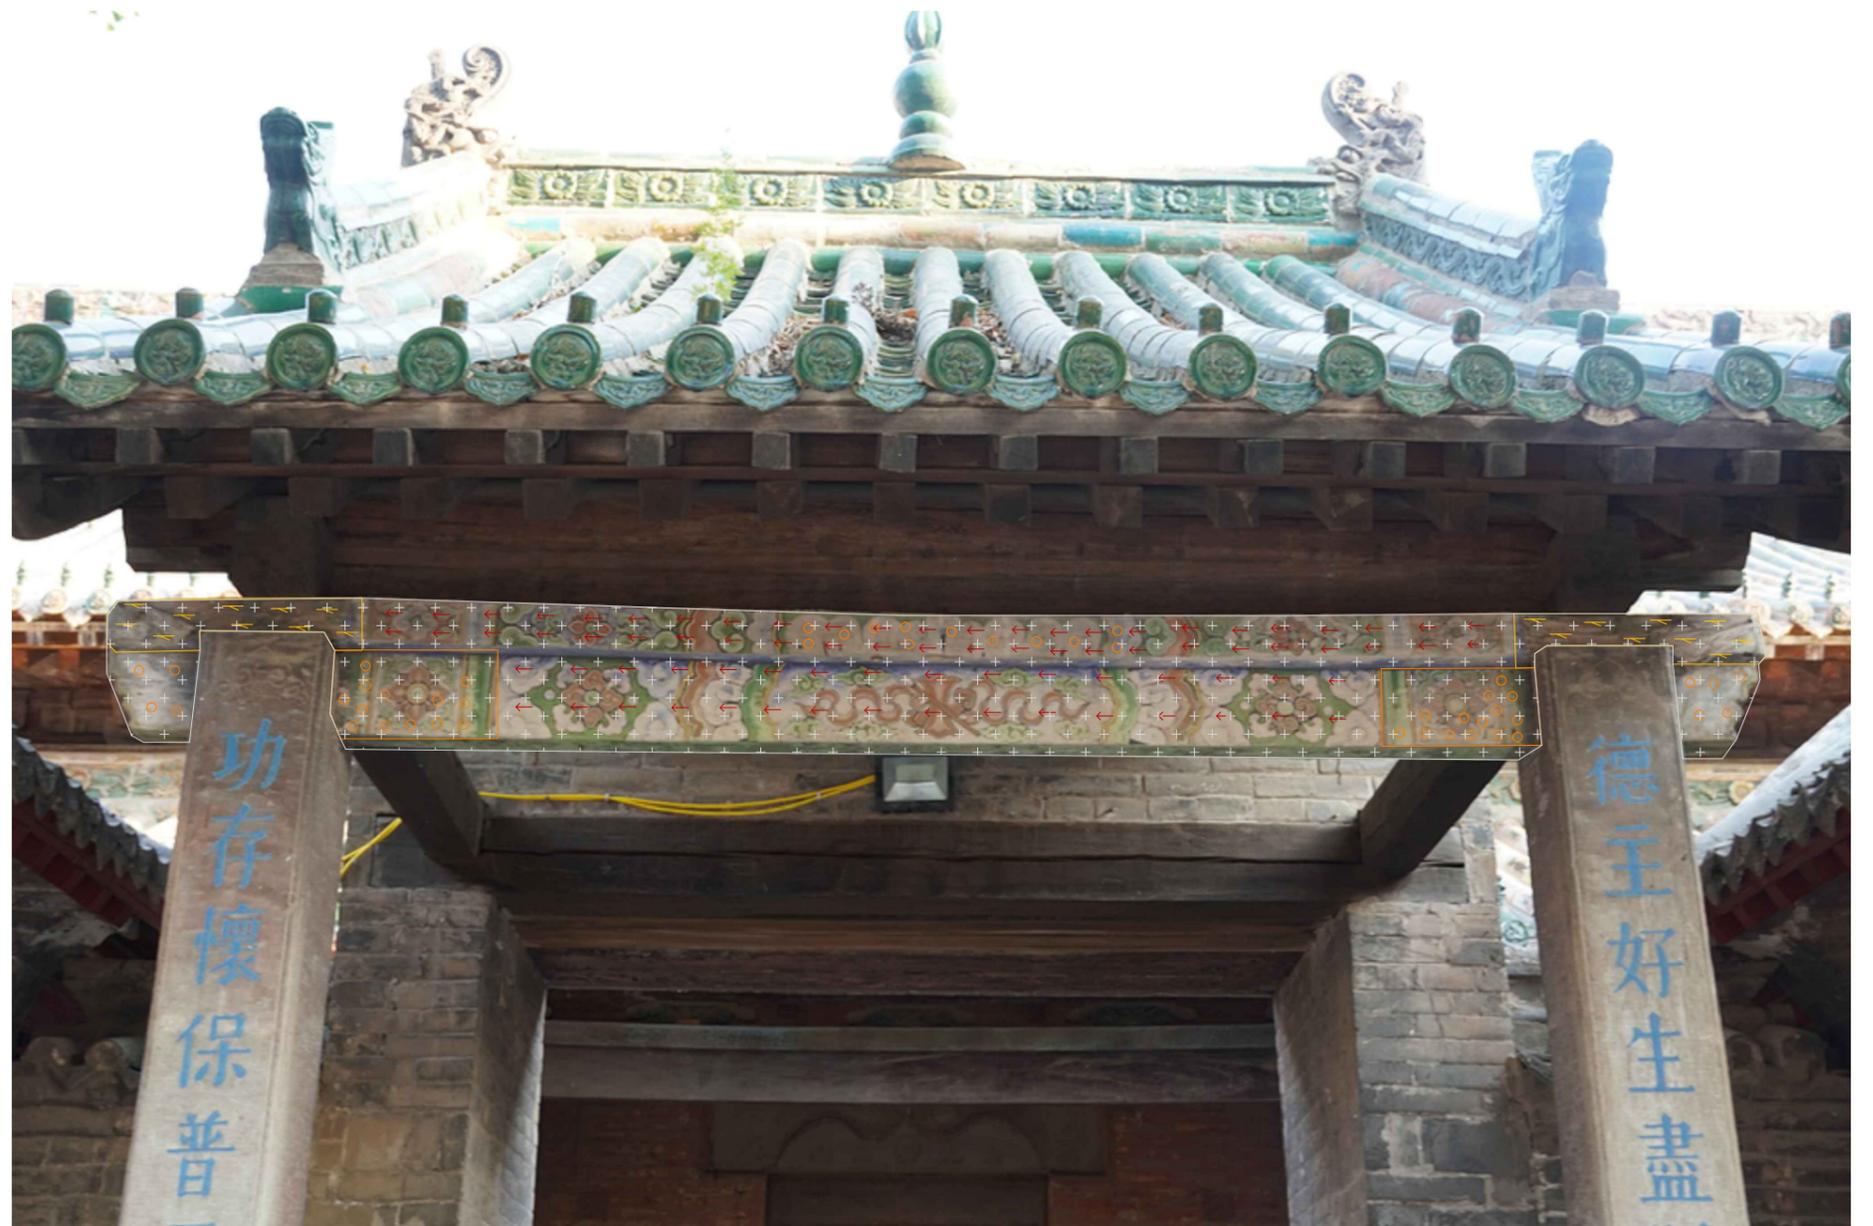
⑬琼宫妥圣门明间病害示意图 1:14

颜料层剥落	变色	起翘
1.2m <sup>2</sup>	1.1m <sup>2</sup>	0.2m <sup>2</sup>
积尘	动物损害	裂隙
1.5m <sup>2</sup>	0.05m <sup>2</sup>	0.8m

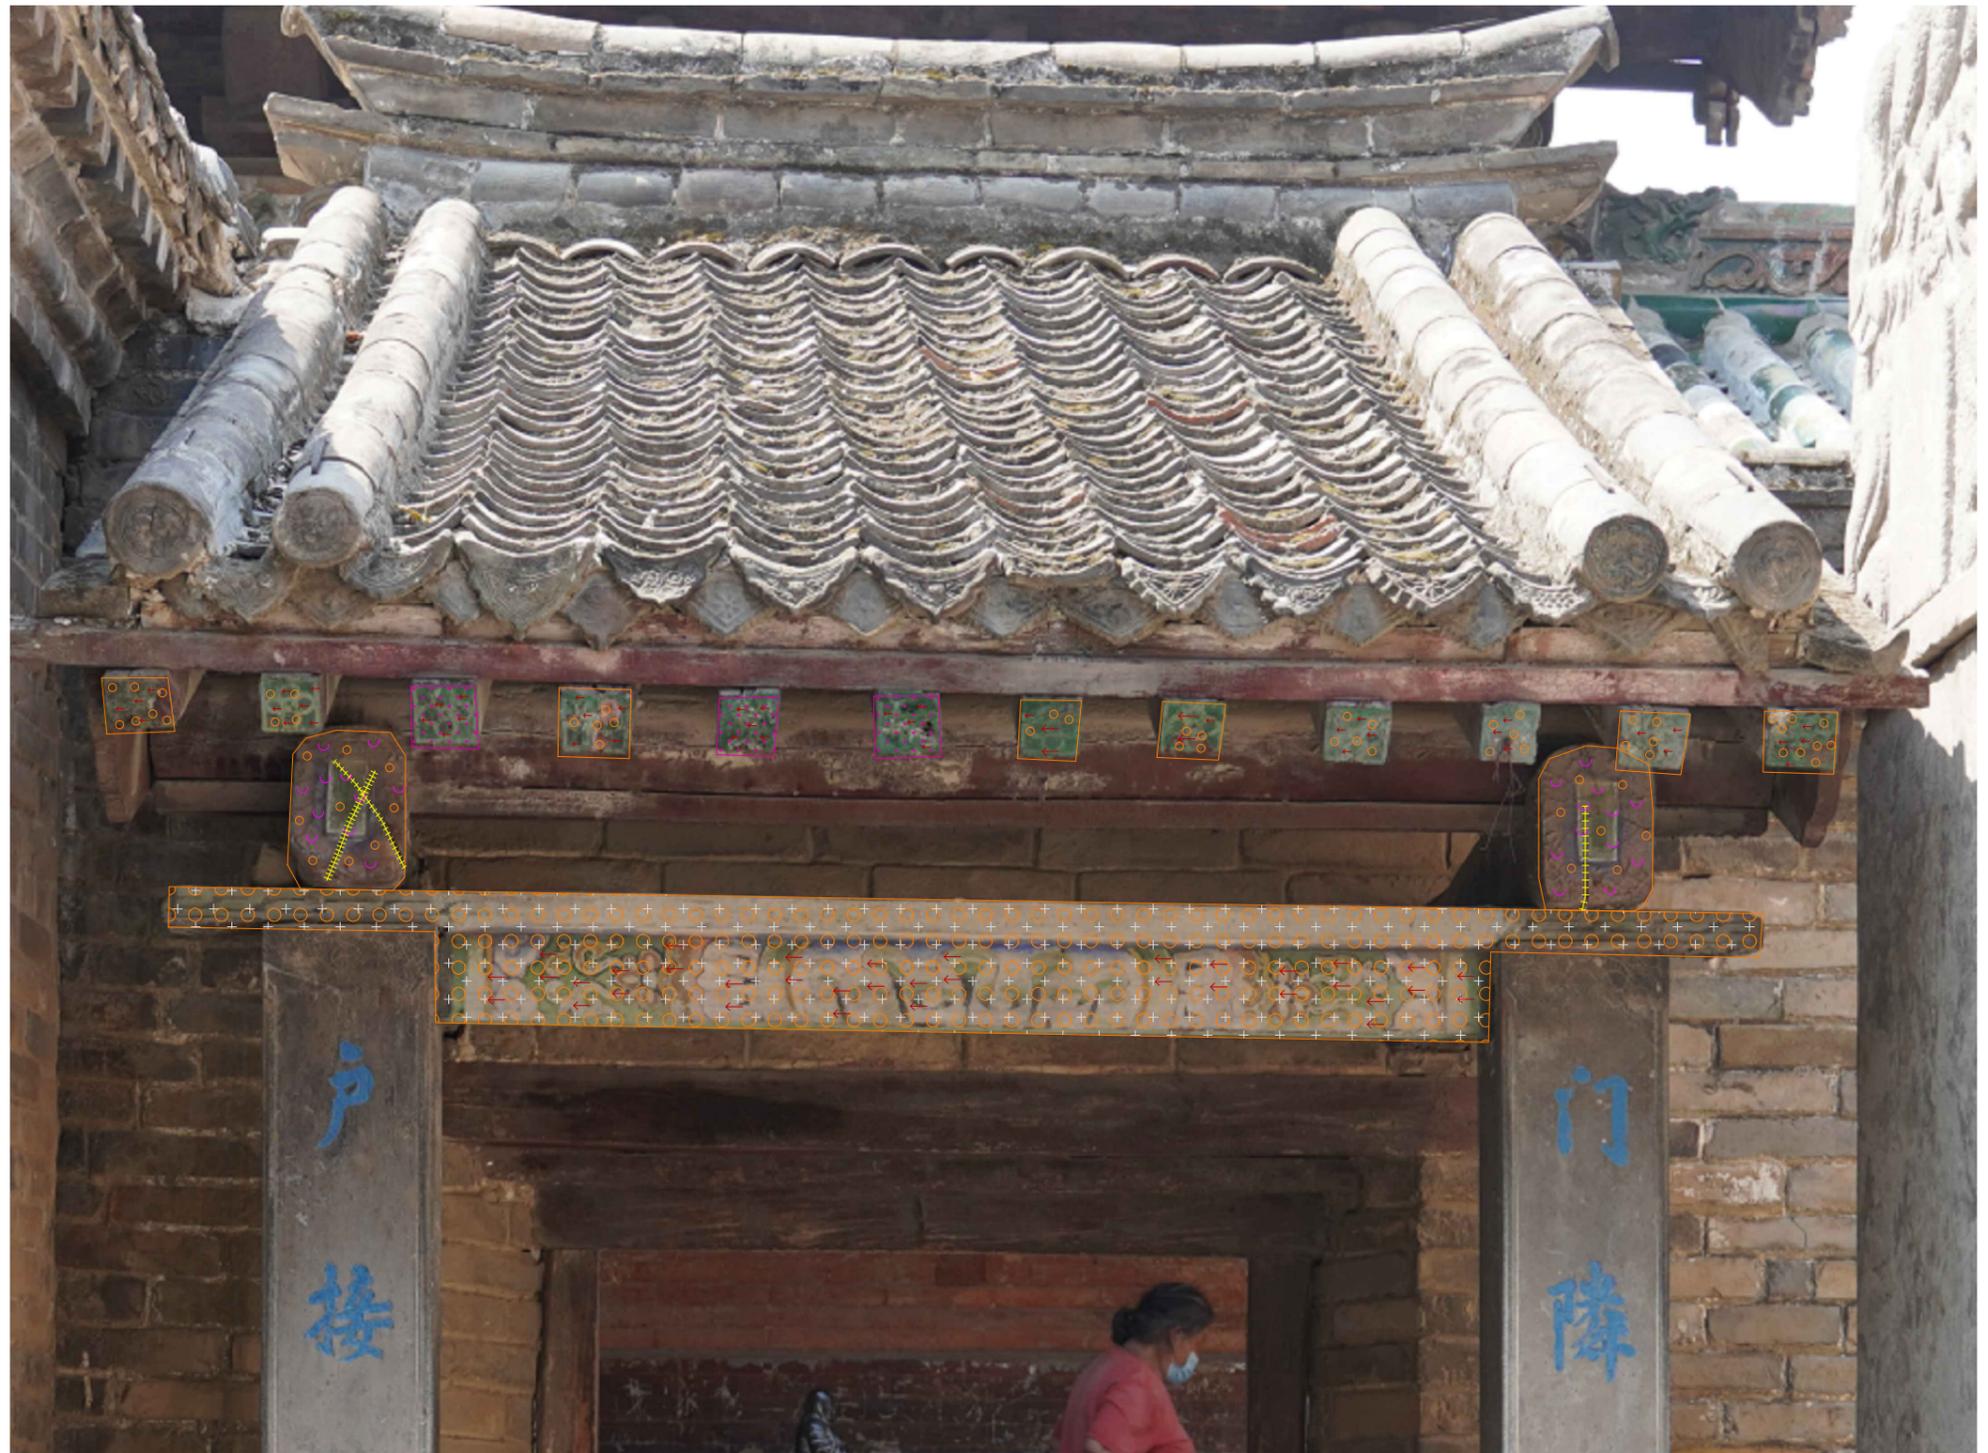
⑬琼宫妥圣门西侧病害示意图 1:16

颜料层剥落	积尘	变色
2.7m <sup>2</sup>	8m <sup>2</sup>	0.7m <sup>2</sup>
地帐脱落	裂隙	
0.3m <sup>2</sup>	0.2m <sup>2</sup>
