浚县碧霞宫油饰彩绘保护修复工程图纸

## 图纸目录：浚县碧霞宫油饰彩绘保护工程设计方案实测图

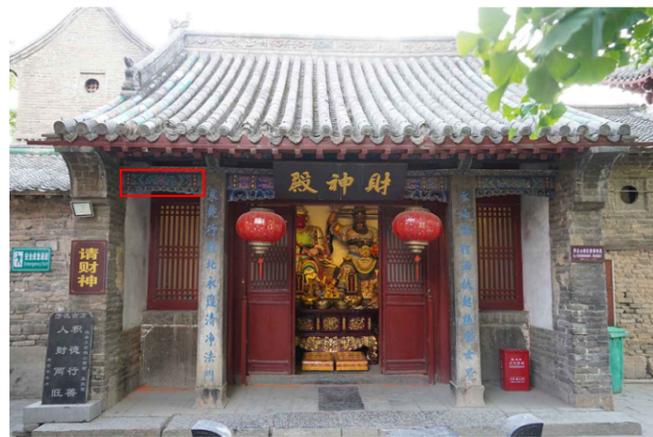
①财神殿北次间病害示意图 1:5

龟裂	变色	颜料层剥落
0.16m <sup>2</sup>	0.13m <sup>2</sup>	0.05m <sup>2</sup>
起翘	积尘	裂隙
0.02m <sup>2</sup>	0.12m <sup>2</sup>	1.1m

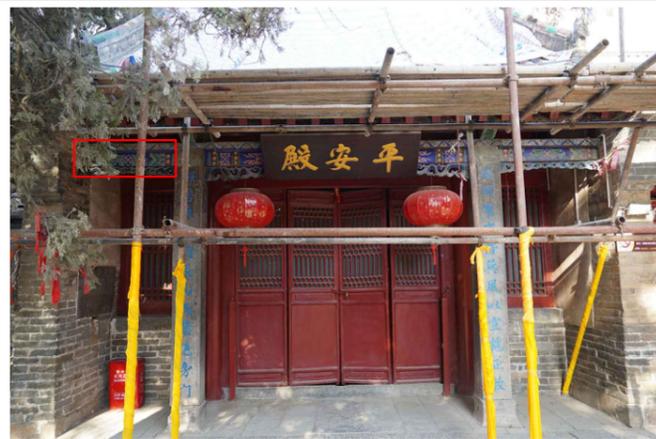
①财神殿南次间病害示意图 1:5

龟裂	变色	颜料层剥落
0.14m <sup>2</sup>	0.3m <sup>2</sup>	0.29m <sup>2</sup>
起翘	积尘	裂隙
0.09m <sup>2</sup>	0.32m <sup>2</sup>	1.1m

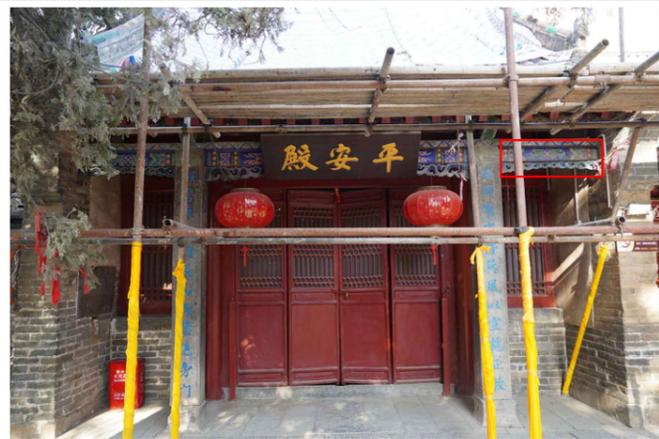
龟裂	变色	颜料层剥落
0.07m <sup>2</sup>	0.03m <sup>2</sup>	0.25m <sup>2</sup>
积尘	裂隙	
0.22m <sup>2</sup>	0.5m

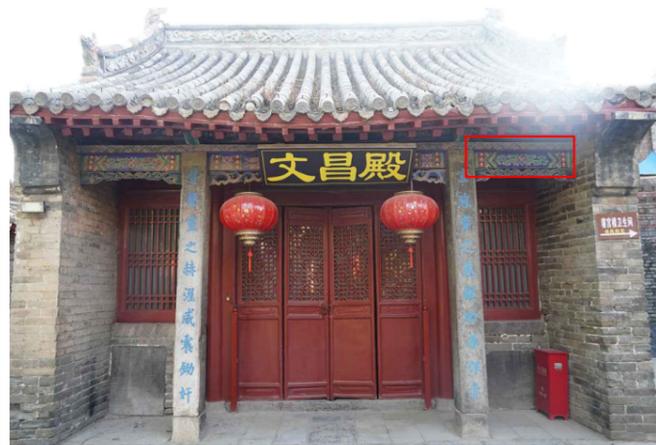
龟裂	变色	颜料层剥落
0.07m <sup>2</sup>		
积尘	裂隙	起翘
	0.5m

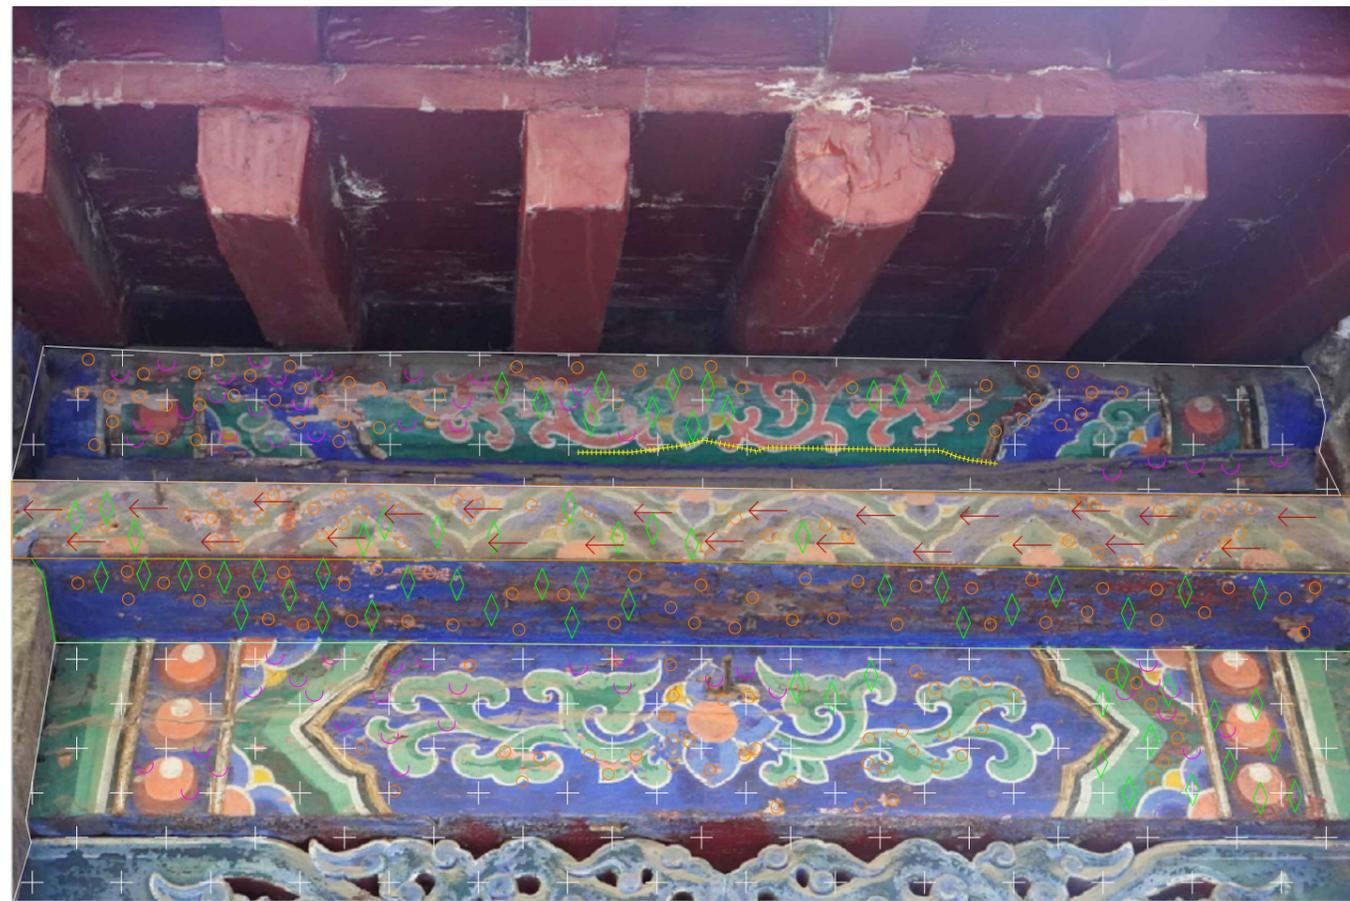
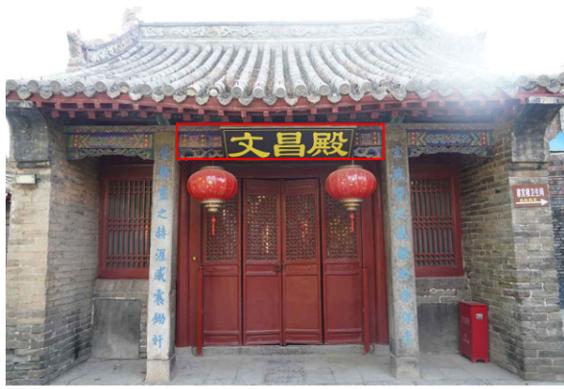
③文昌殿北次间病害示意图 1:5

积尘		
	1.4 m <sup>2</sup>

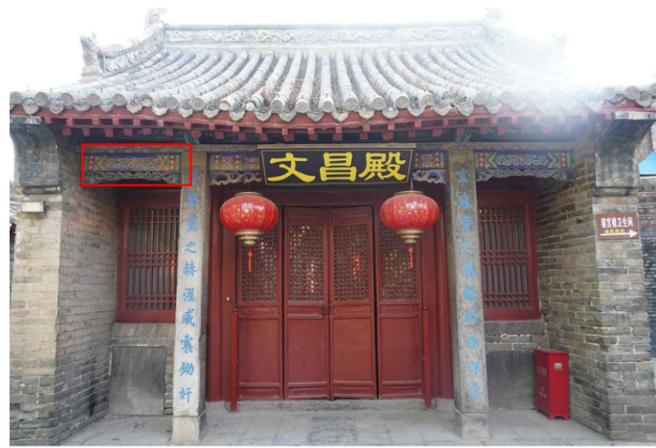
龟裂	变色	颜料层剥落
0.2m <sup>2</sup>	0.2m <sup>2</sup>	0.3m <sup>2</sup>
积尘	地帐脱落	起翘
0.4m <sup>2</sup>	0.03m <sup>2</sup>	0.2m <sup>2</sup>

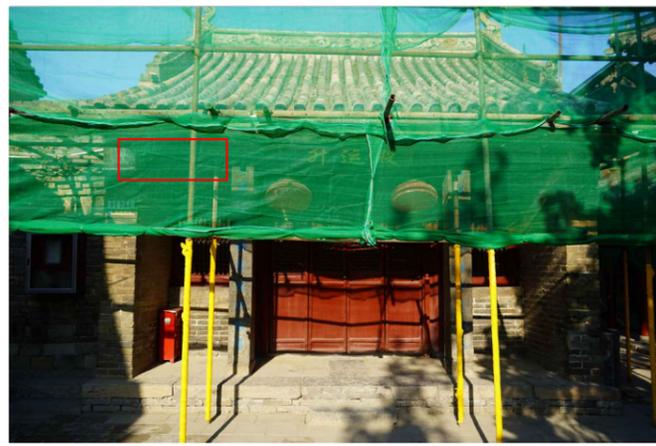
龟裂 0.22m <sup>2</sup>	变色 0.3m <sup>2</sup>	颜料层剥落 0.4m <sup>2</sup>
积尘 0.5m <sup>2</sup>	裂隙 0.7m	起翘 0.2m <sup>2</sup>
地帐脱落 0.04m <sup>2</sup>

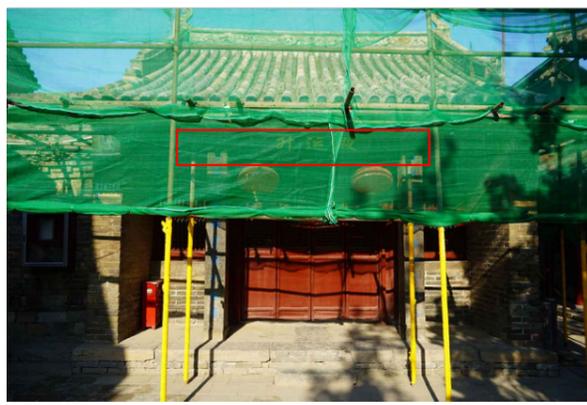
积尘	地帐脱落	颜料层剥落
0.5m <sup>2</sup>	0.03m <sup>2</sup>	0.7m <sup>2</sup>
水渍	变色	
0.03m <sup>2</sup>	0.7m <sup>2</sup>

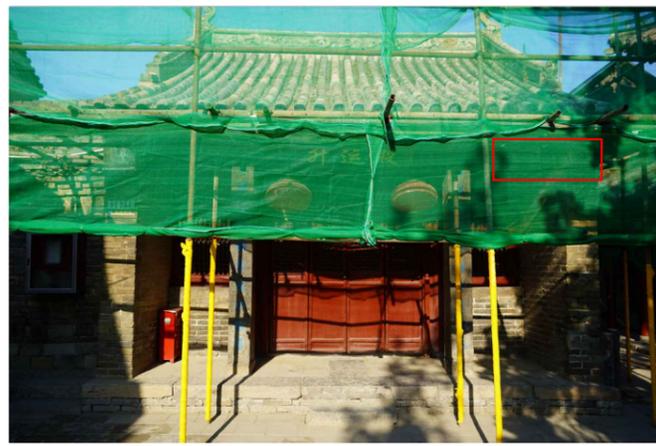
龟裂	变色	颜料层剥落
0.3m <sup>2</sup>	0.35m <sup>2</sup>	0.1m <sup>2</sup>
起翘	积尘	
0.1m <sup>2</sup>	0.45m <sup>2</sup>

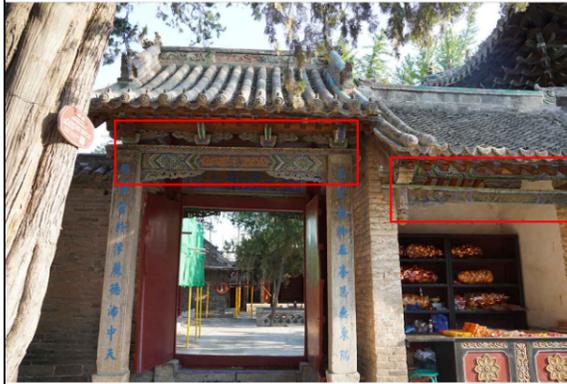
积尘	变色	颜料层剥落
6.2m <sup>2</sup>	1.7m <sup>2</sup>	2.3m <sup>2</sup>
起翘		
0.5m <sup>2</sup>

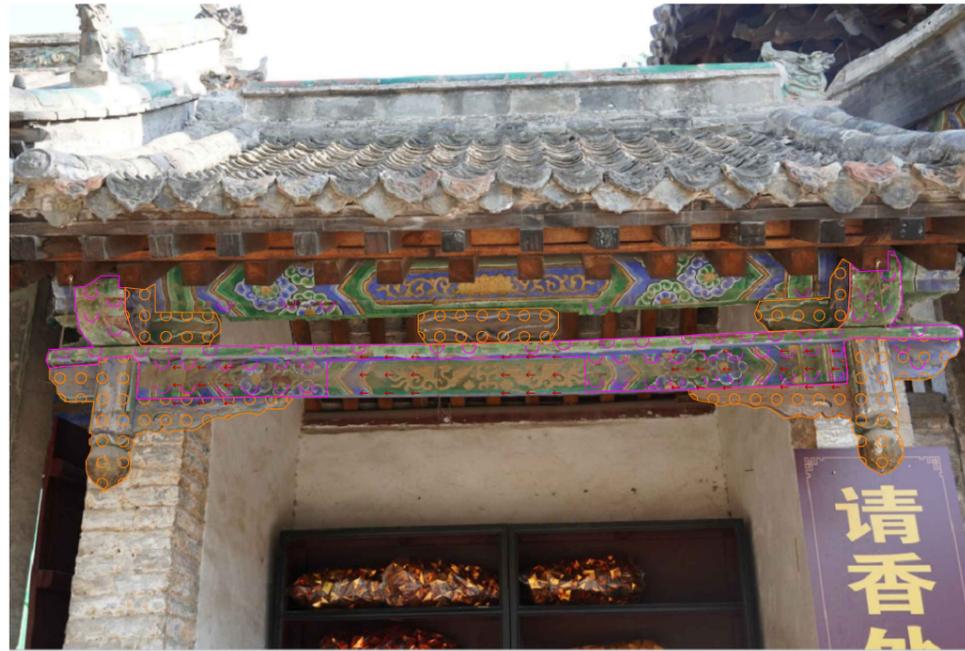
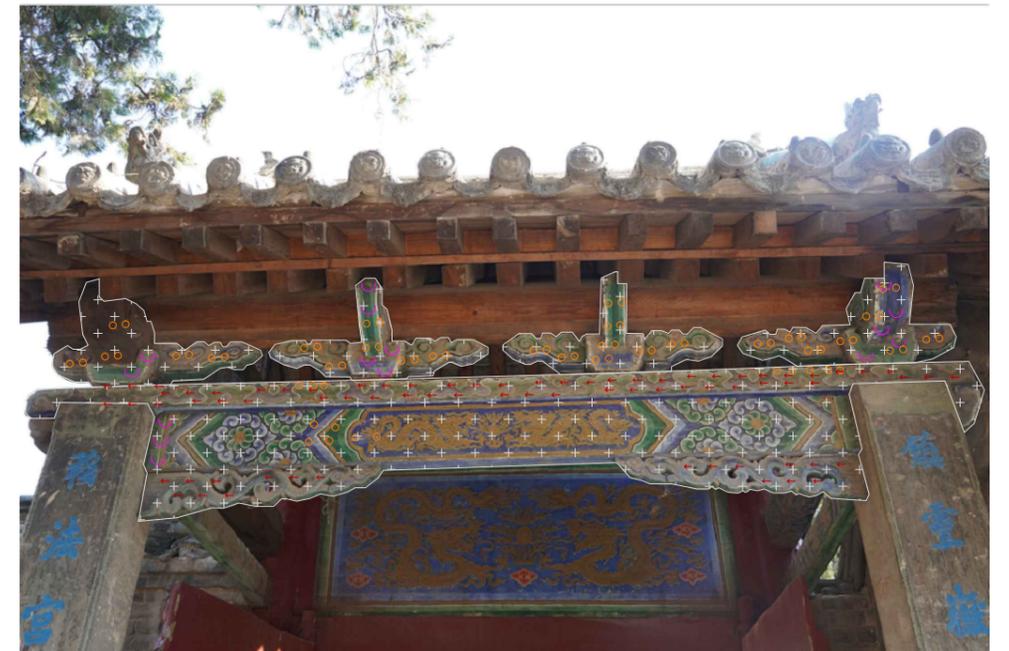
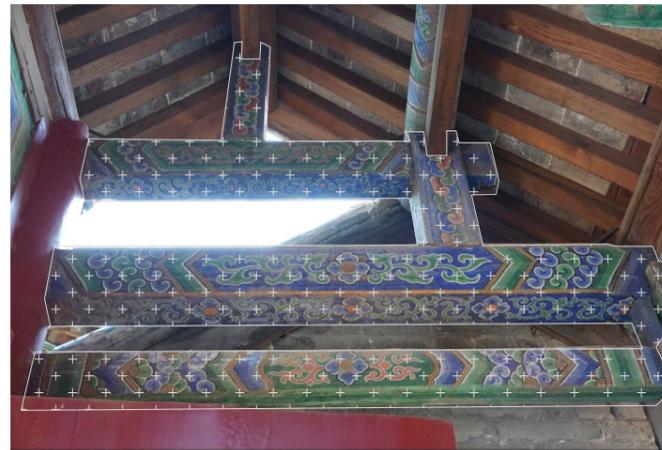
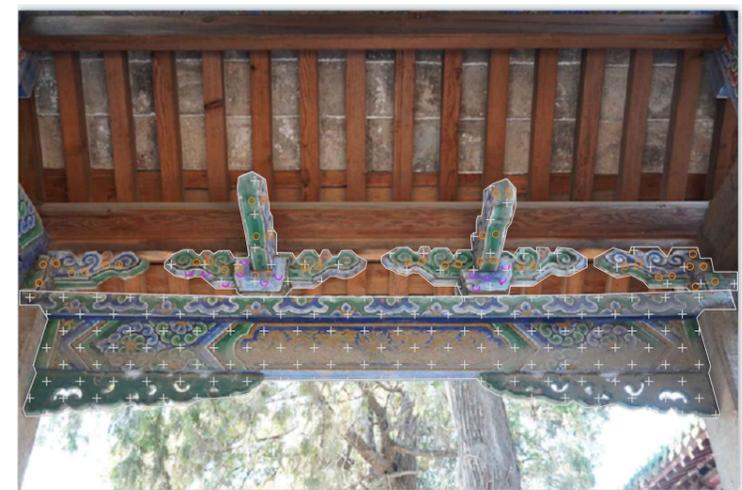
⑤二门东侧门病害示意图 1:25

积尘	变色	颜料层剥落
7.2m <sup>2</sup>	3.1m <sup>2</sup>	1.5m <sup>2</sup>
起翘	裂隙	
0.3m <sup>2</sup>	1m

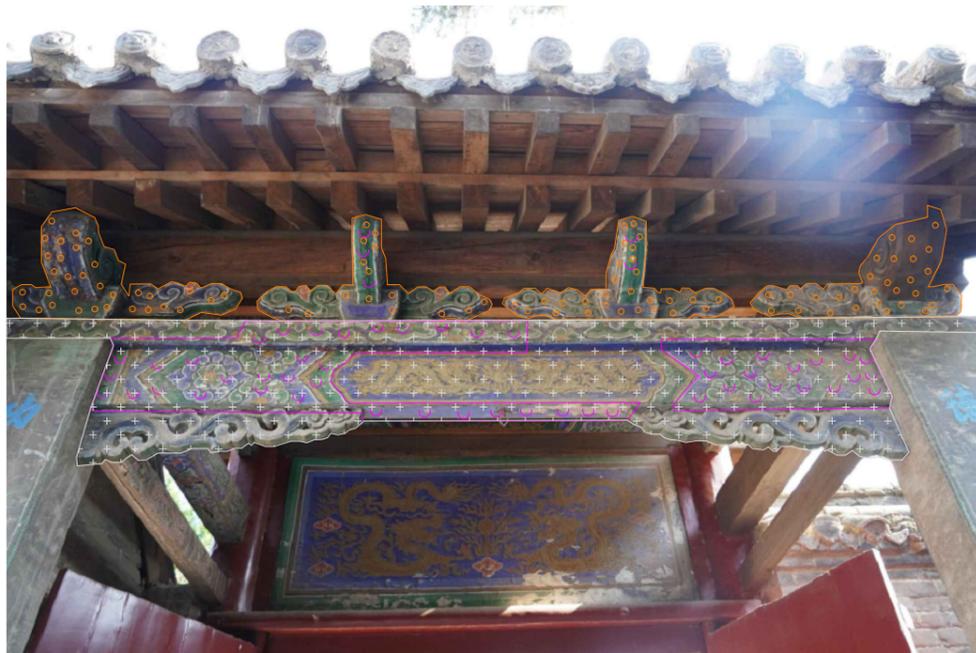
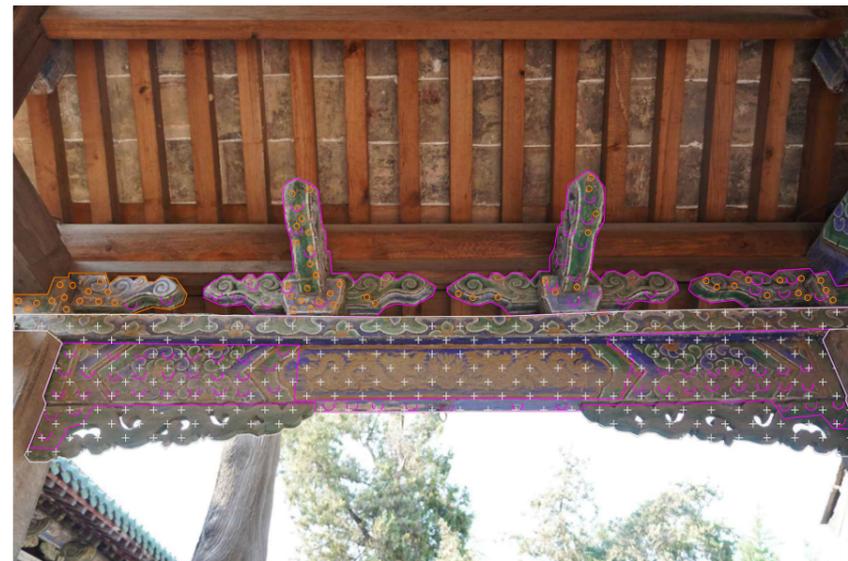
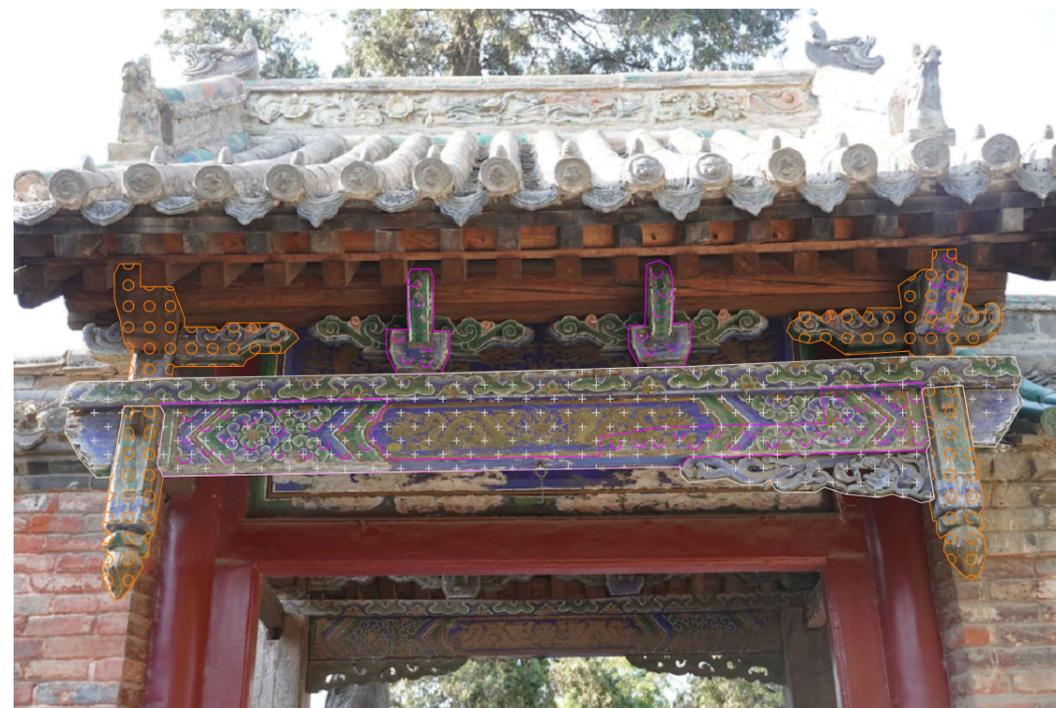
⑤二门西侧门病害示意图 1:30

积尘	地帐脱落	水渍
2.2m <sup>2</sup>	1.1m <sup>2</sup>	0.92m <sup>2</sup>
微生物损害	颜料层剥落	裂隙
0.2m <sup>2</sup>	2.1m <sup>2</sup>	3.6m
动物损害		
0.23m <sup>2</sup>

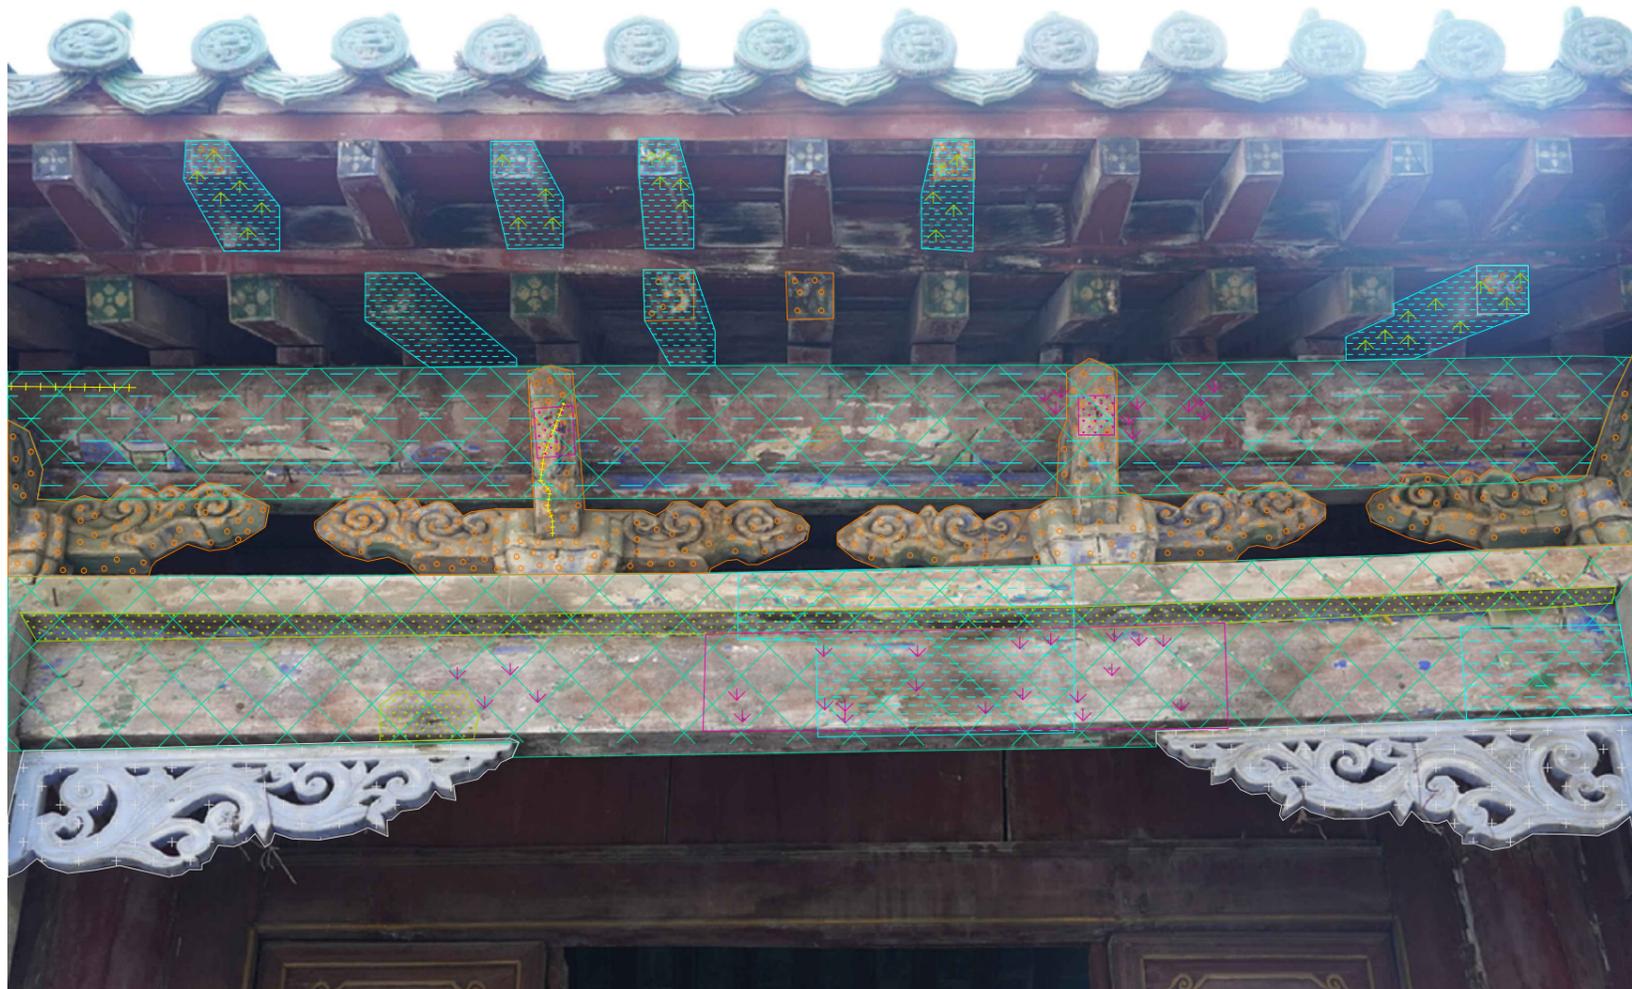
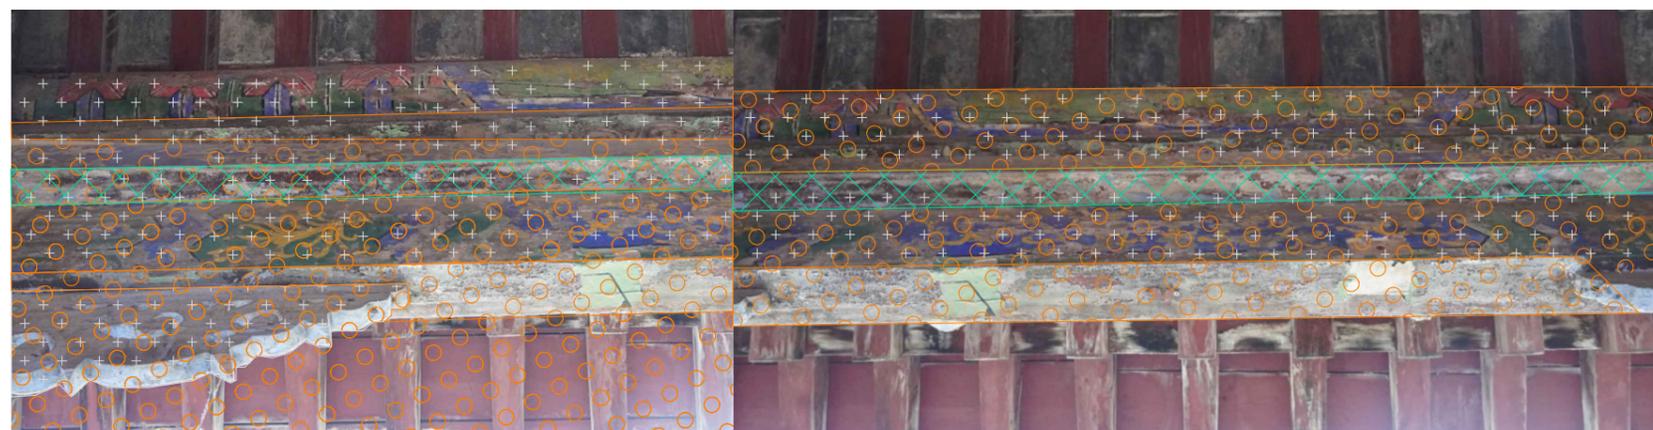
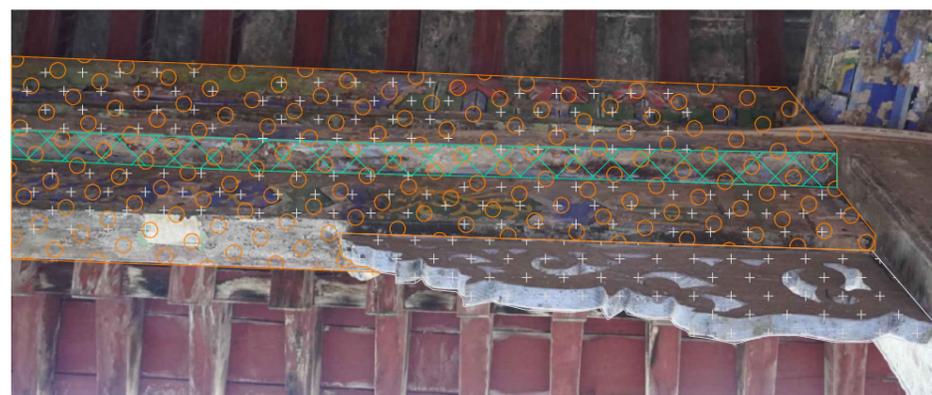
⑥西廊房明间病害示意图 1:12

积尘	地帐脱落	水渍
0.6m <sup>2</sup>	0.82m <sup>2</sup>	0.92m <sup>2</sup>
微生物损害	颜料层剥落	裂隙
0.2m <sup>2</sup>	0.9m <sup>2</sup>	3.6m
动物损害		
0.23m <sup>2</sup>

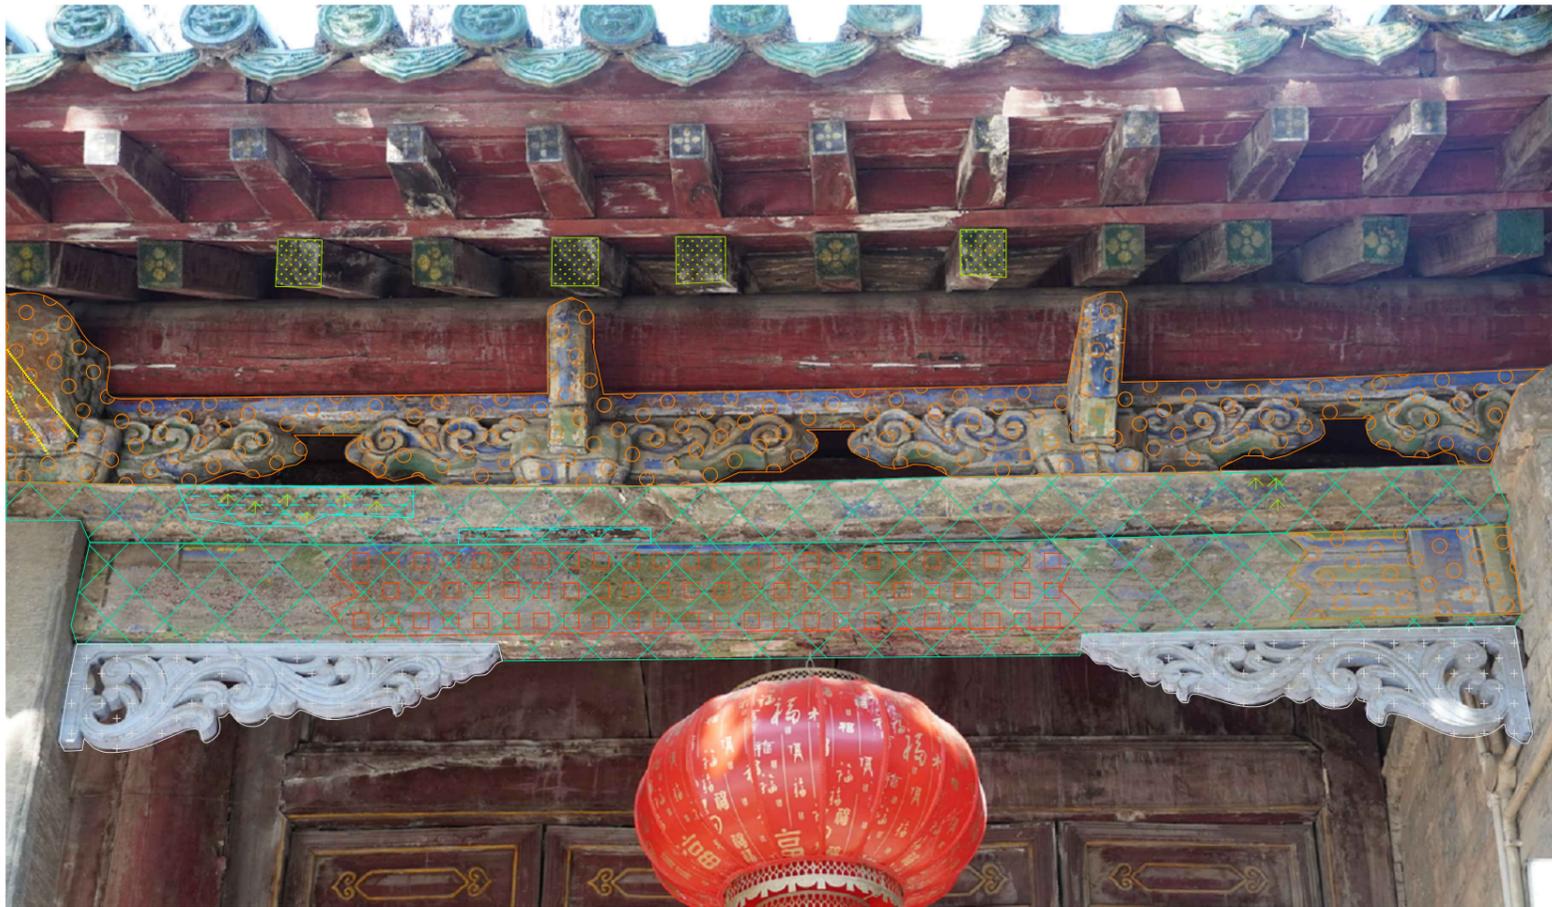
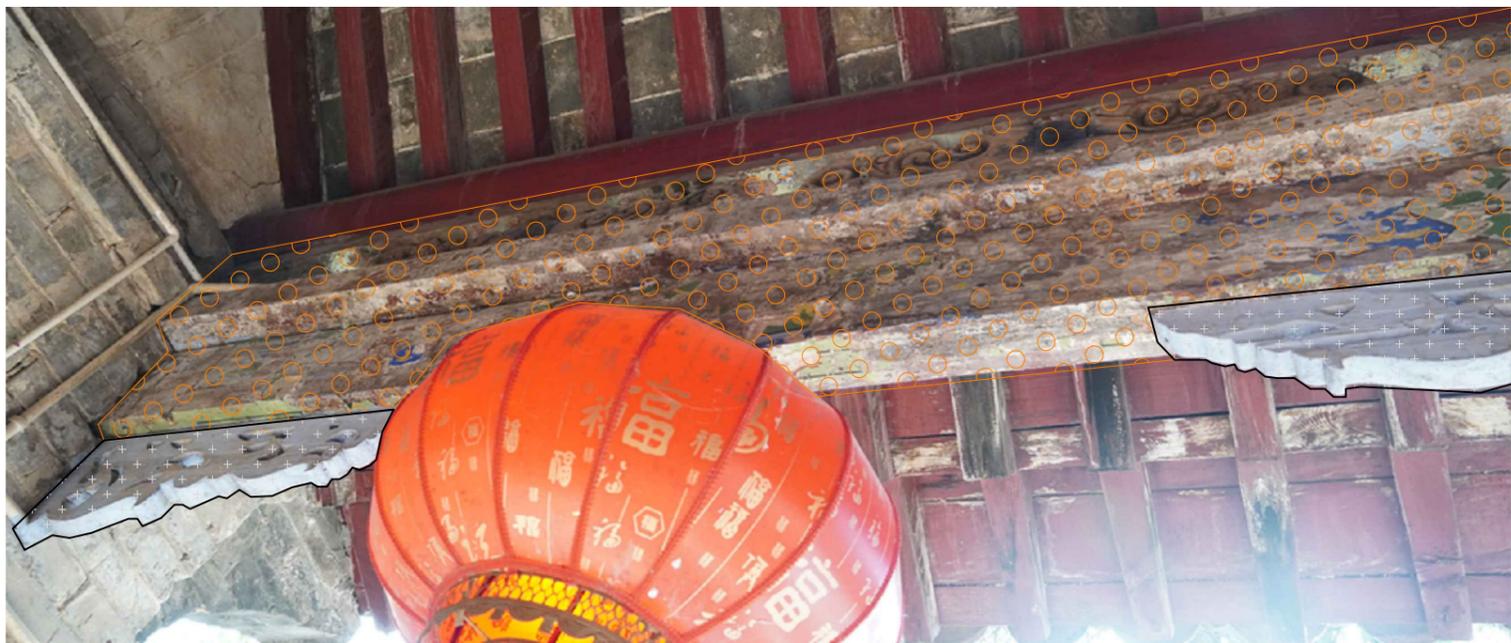
①东廊房南尽间病害示意图 1:12

积尘	地帐脱落	沥粉层剥落
1.6m <sup>2</sup>	1.3m <sup>2</sup>	0.4m <sup>2</sup>
微生物损害	裂隙	颜料层剥落
0.2m <sup>2</sup>	6m	0.4m <sup>2</sup>
起翘	龟裂	变色
0.7m <sup>2</sup>	0.07m <sup>2</sup>	0.2m <sup>2</sup>

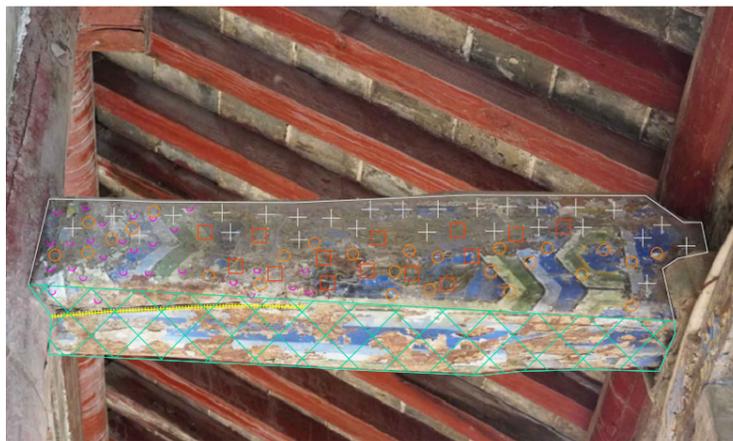
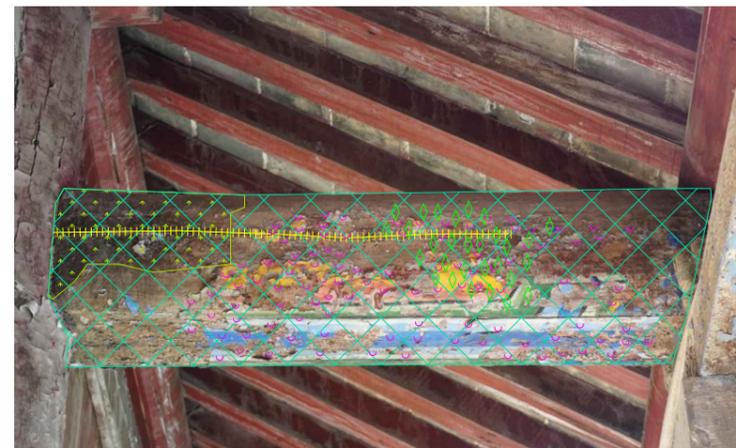
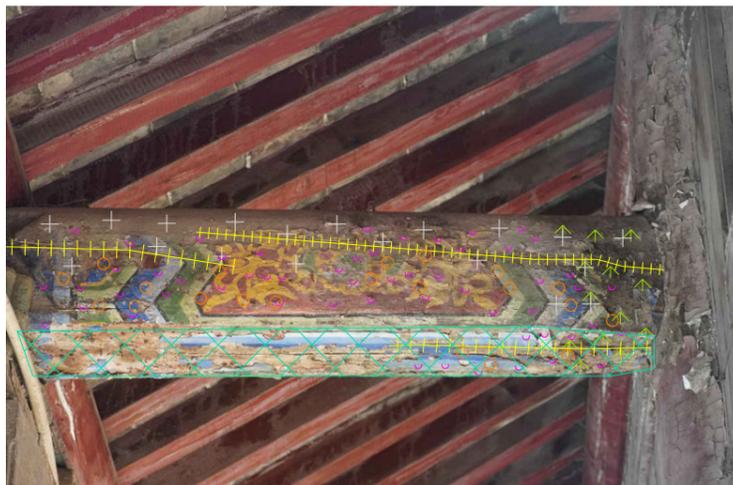
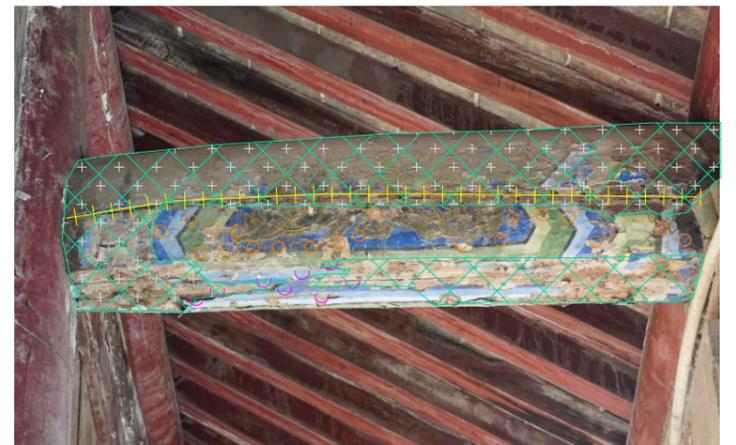
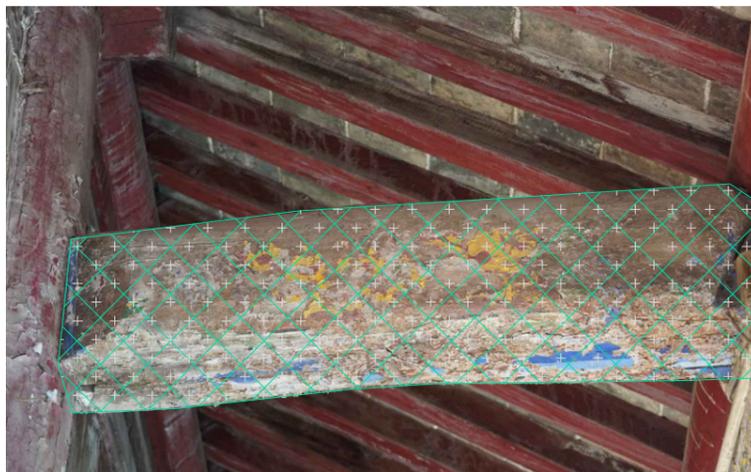
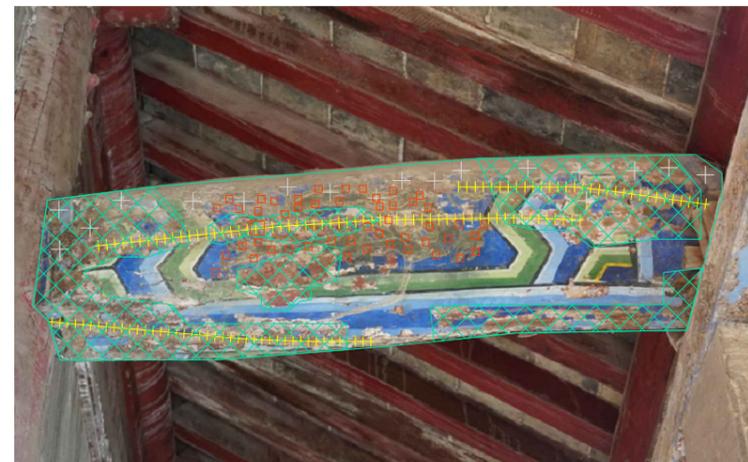
⑦东廊房抱头梁病害示意图 1:12

积尘	地帐脱落	沥粉层剥落
0.8m <sup>2</sup>	0.8m <sup>2</sup>	0.3m <sup>2</sup>
微生物损害	颜料层剥落	水渍
0.05m <sup>2</sup>	1.9m <sup>2</sup>	0.3m <sup>2</sup>
起翘	裂隙	龟裂
0.6m <sup>2</sup>	2.9m	0.08m <sup>2</sup>

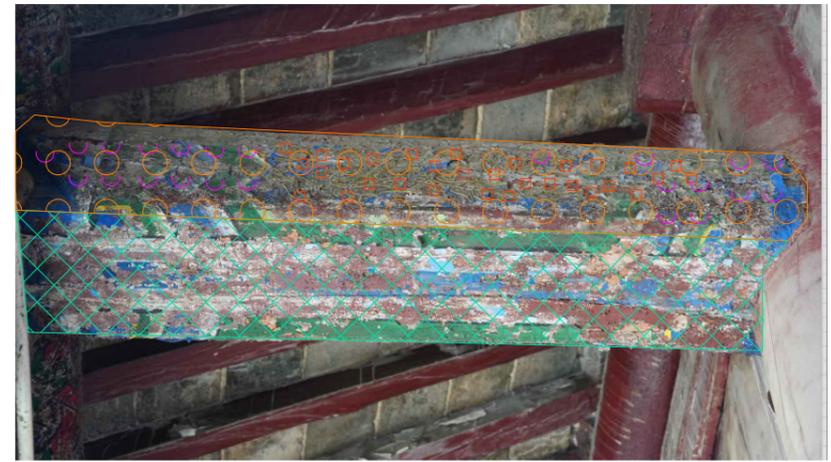
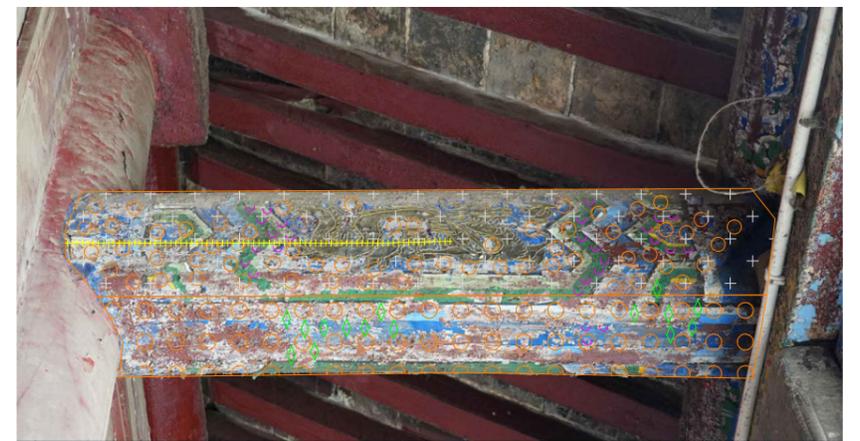
⑧天官殿北次间病害示意图 1:10

颜料层剥落	龟裂	地帐脱落
2.2m <sup>2</sup>	0.4m <sup>2</sup>	2.5m <sup>2</sup>

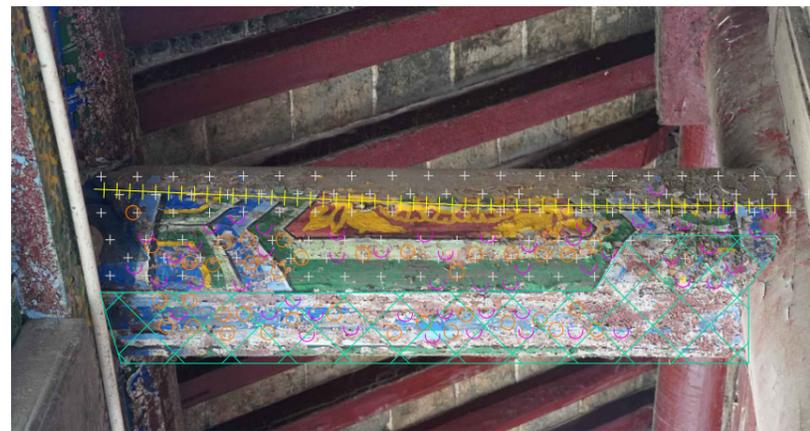
⑧天官殿南次间病害示意图 1:10

颜料层剥落	微生物损害	沥粉层剥落
1.4m <sup>2</sup>	0.1m <sup>2</sup>	0.2m <sup>2</sup>

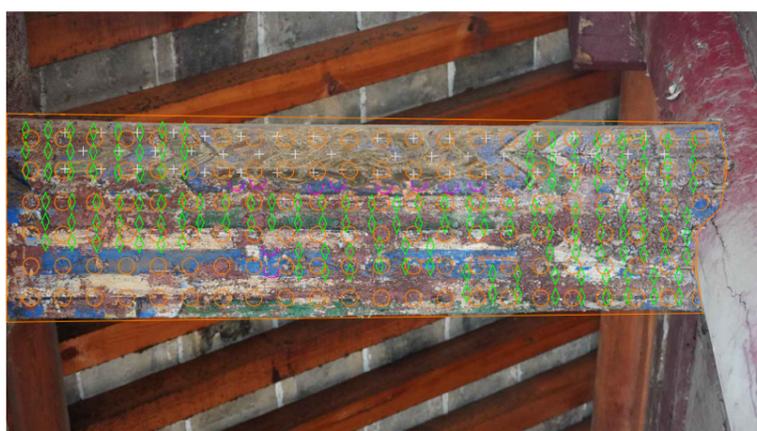
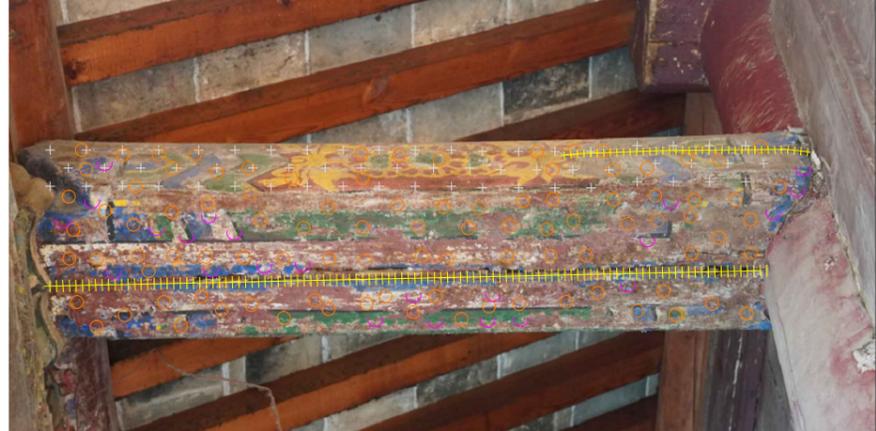
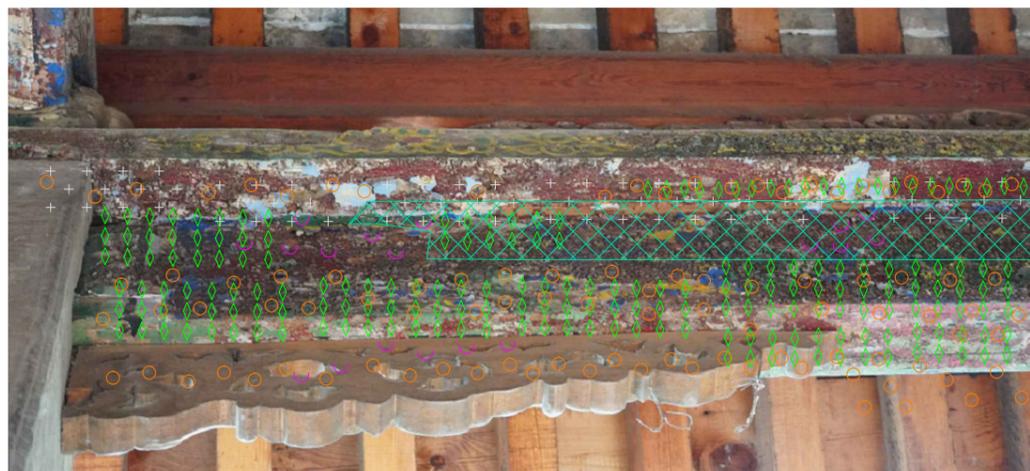
⑨财神殿(广生殿) 明间病害示意图 1:11

颜料层剥落	裂隙	沥粉层剥落
2m <sup>2</sup>	3m	0.2m <sup>2</sup>
积尘	水渍	
2.6m <sup>2</sup>	0.1m <sup>2</sup>

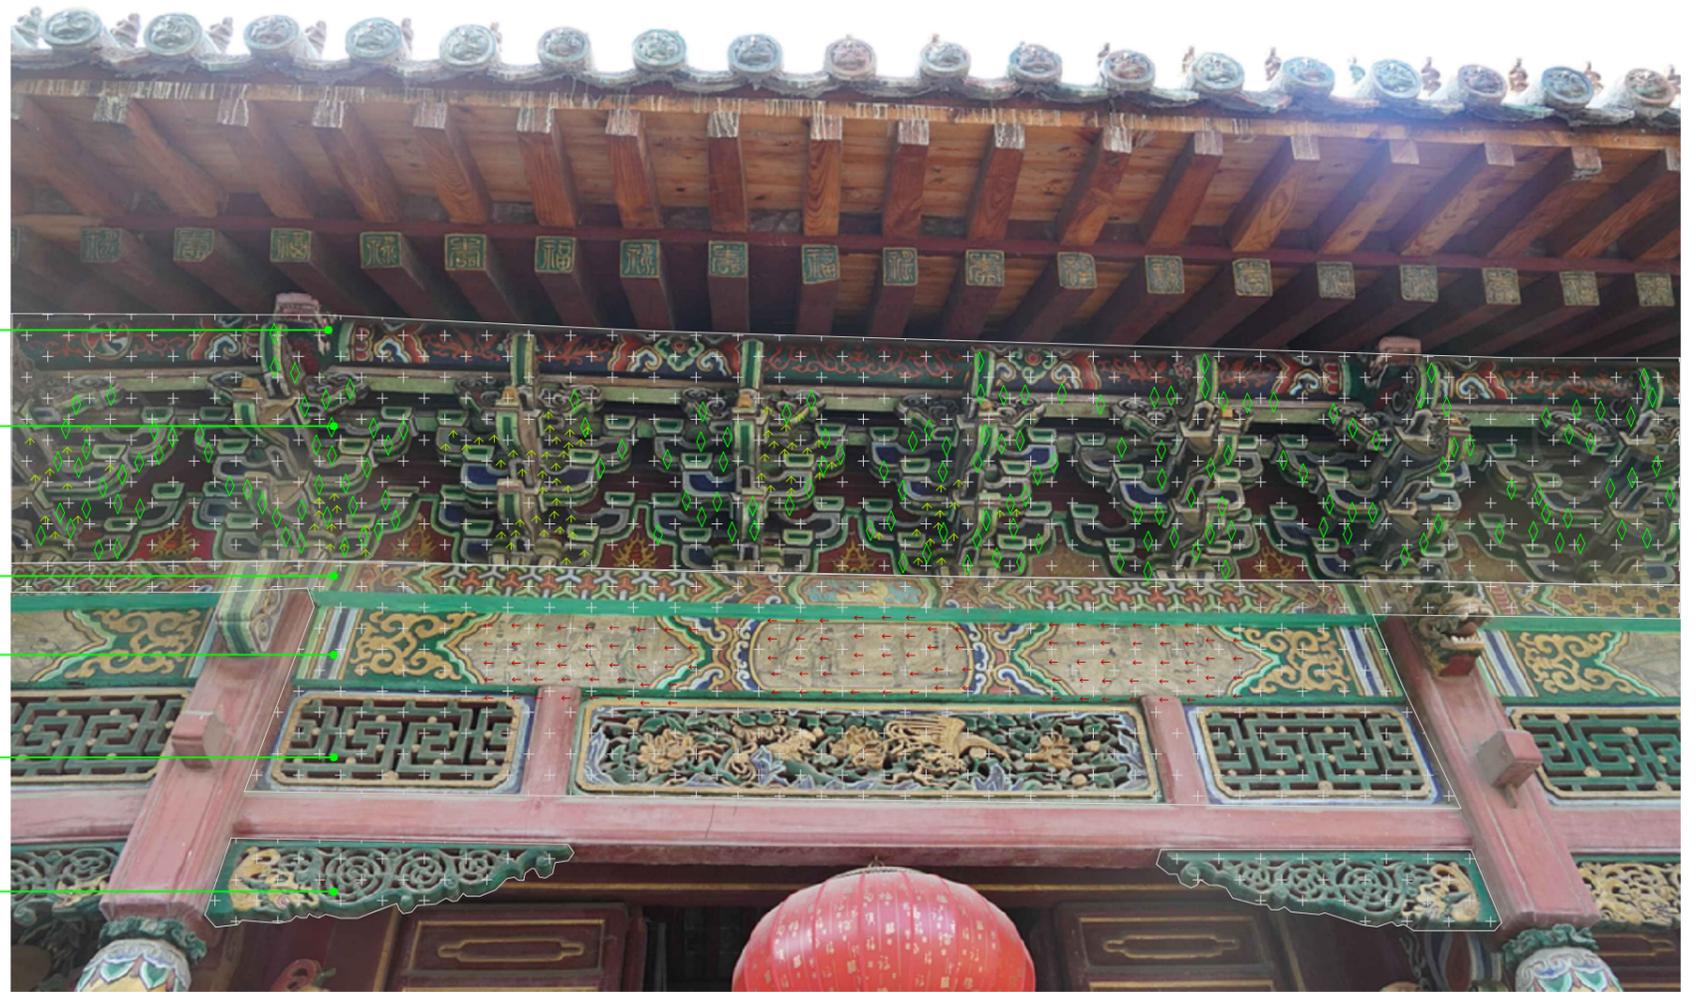
⑫大殿西次间病害示意图 1:20

积尘	龟裂	变色
15m <sup>2</sup>	7.7m <sup>2</sup>	0.8m <sup>2</sup>
微生物损害		
7.7m <sup>2</sup>

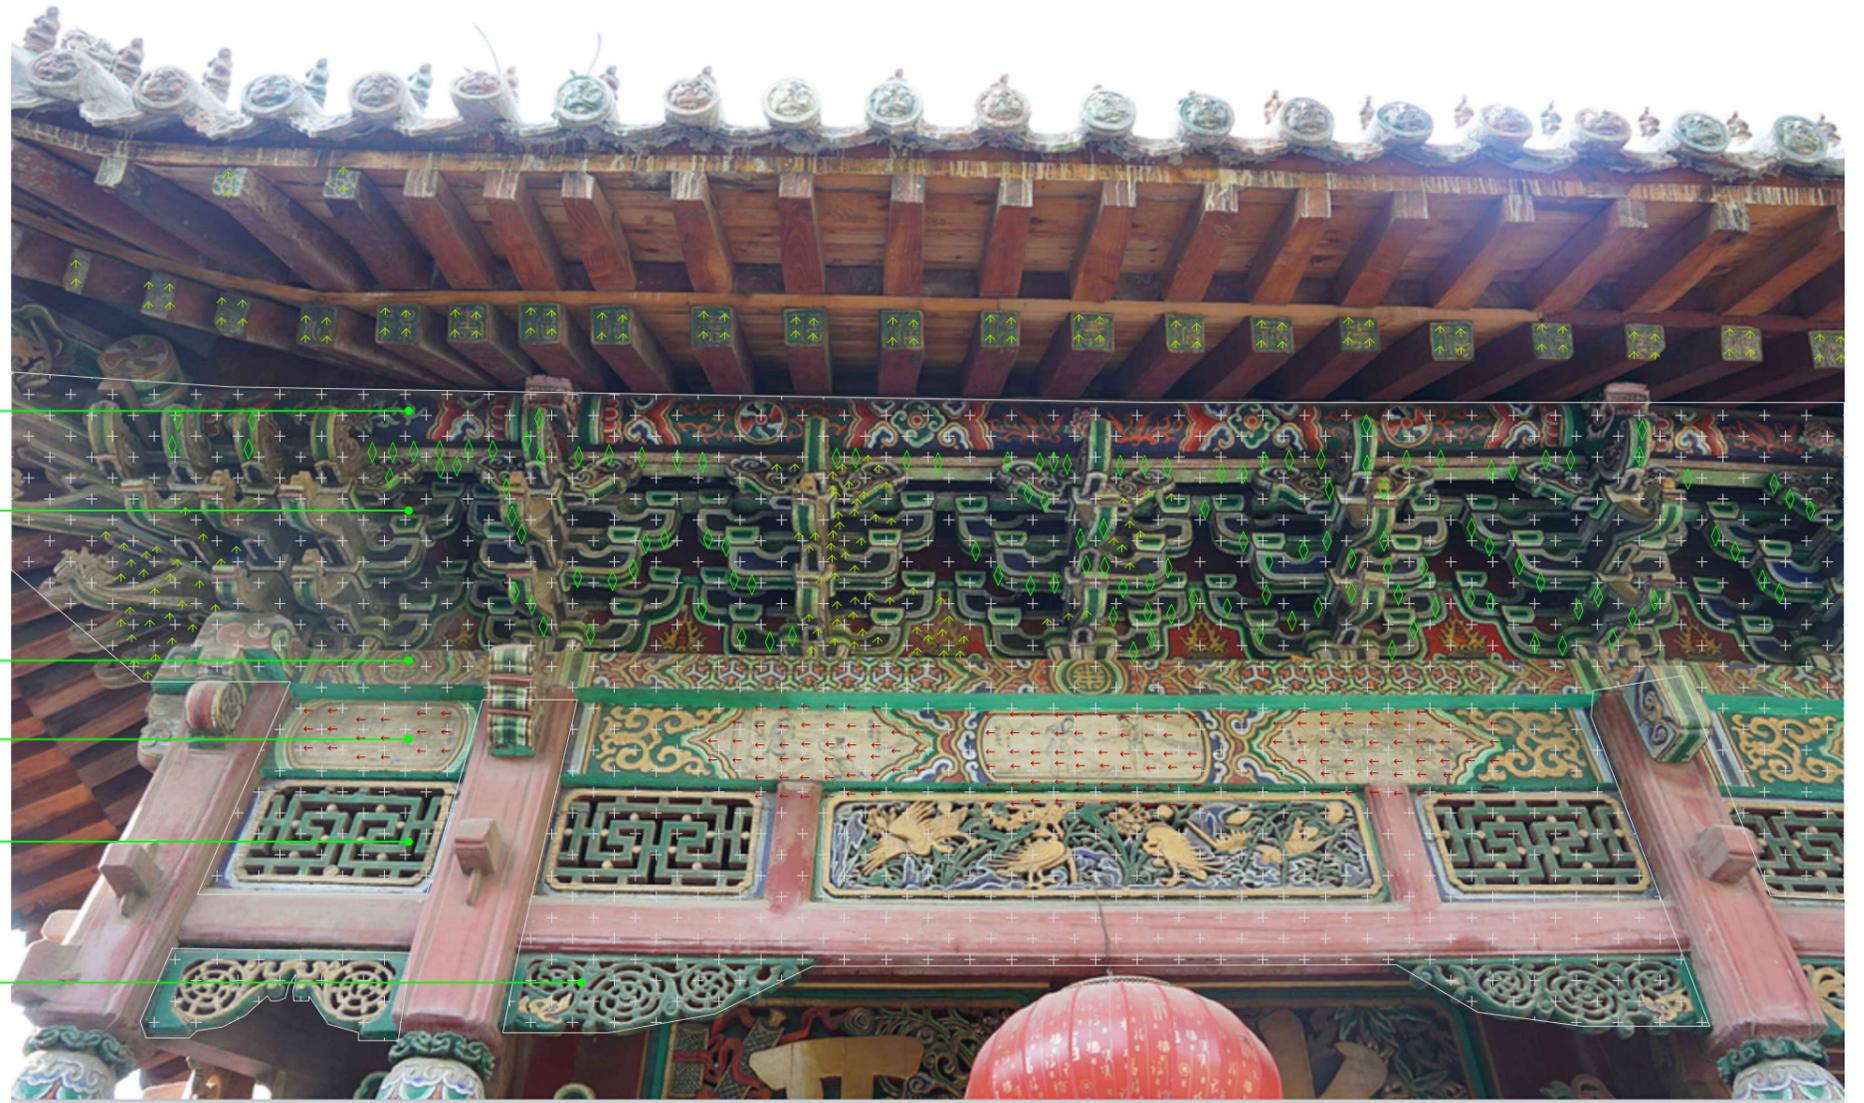
⑫大殿西稍间病害示意图 1:20

积尘	龟裂	变色
30m <sup>2</sup>	11m <sup>2</sup>	3.1m <sup>2</sup>
微生物损害		
11m <sup>2</sup>
