浚县碧霞宫油饰彩绘保护修复工程图纸

## 图纸目录：浚县碧霞宫油饰彩绘保护工程设计方案实测图

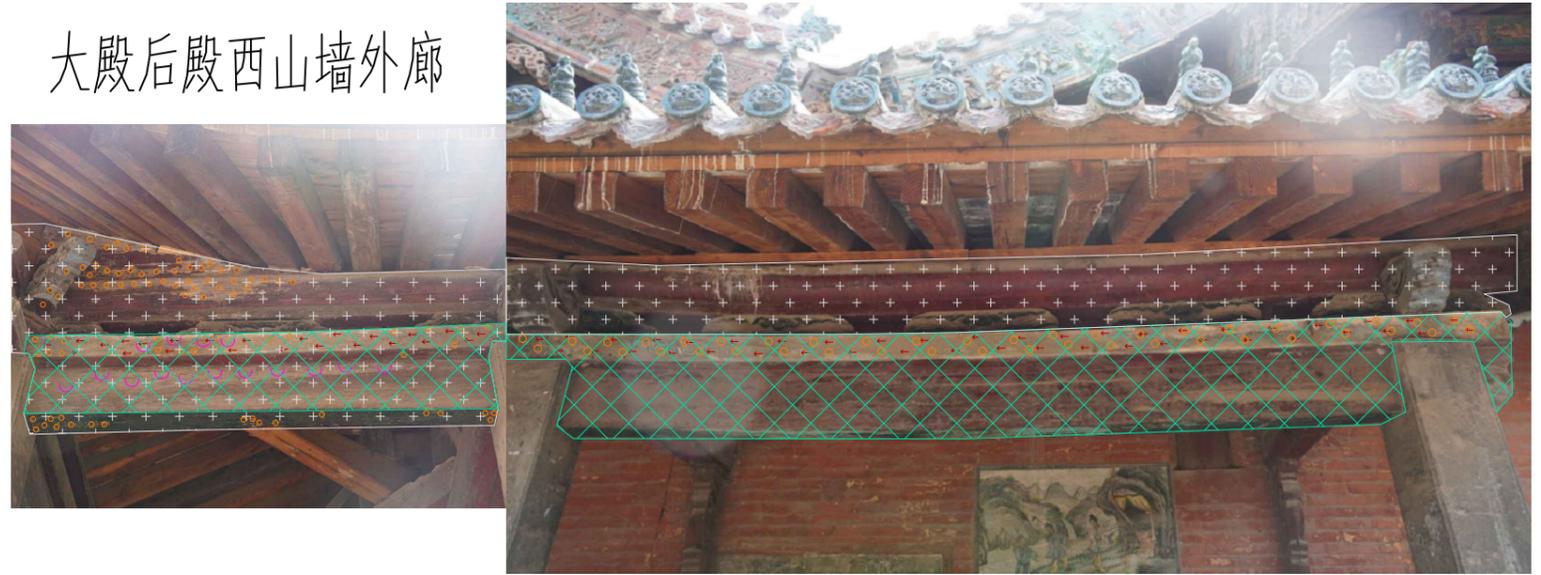
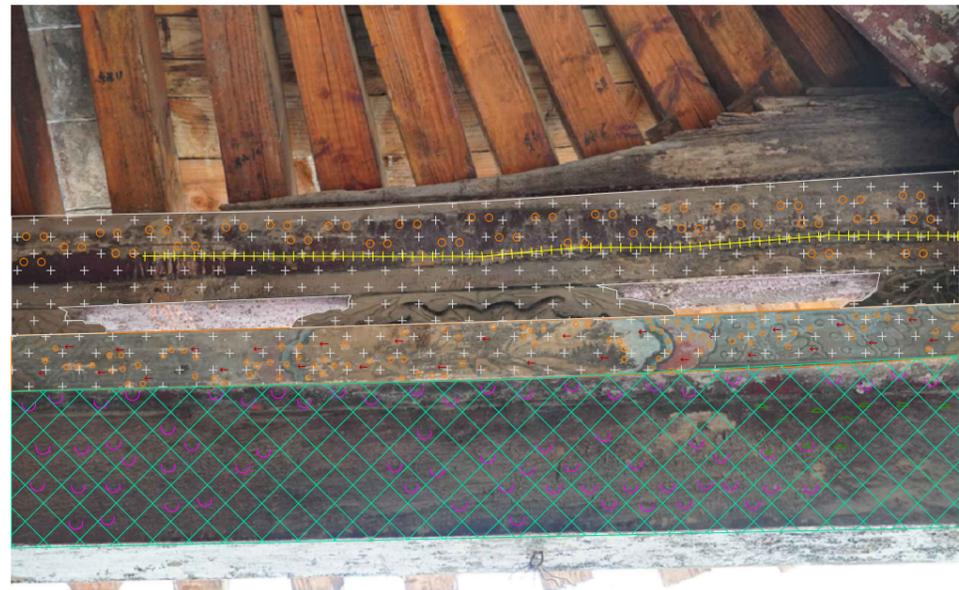
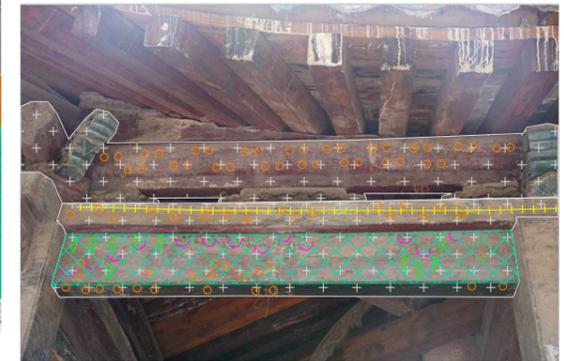
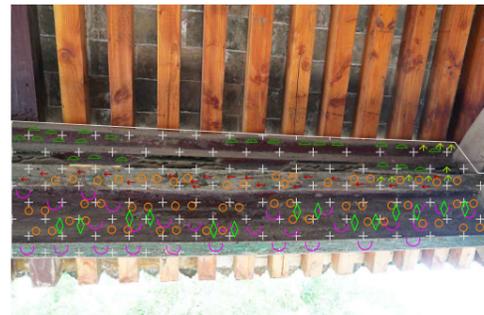
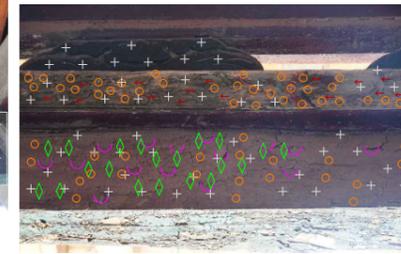
⑫大殿后殿山墙病害示意图 1:25

积尘	空鼓	其他污染
15m <sup>2</sup>	0.6m <sup>2</sup>	1.6m <sup>2</sup>
油烟污损	结垢	
1.8m <sup>2</sup>	1.5m <sup>2</sup>

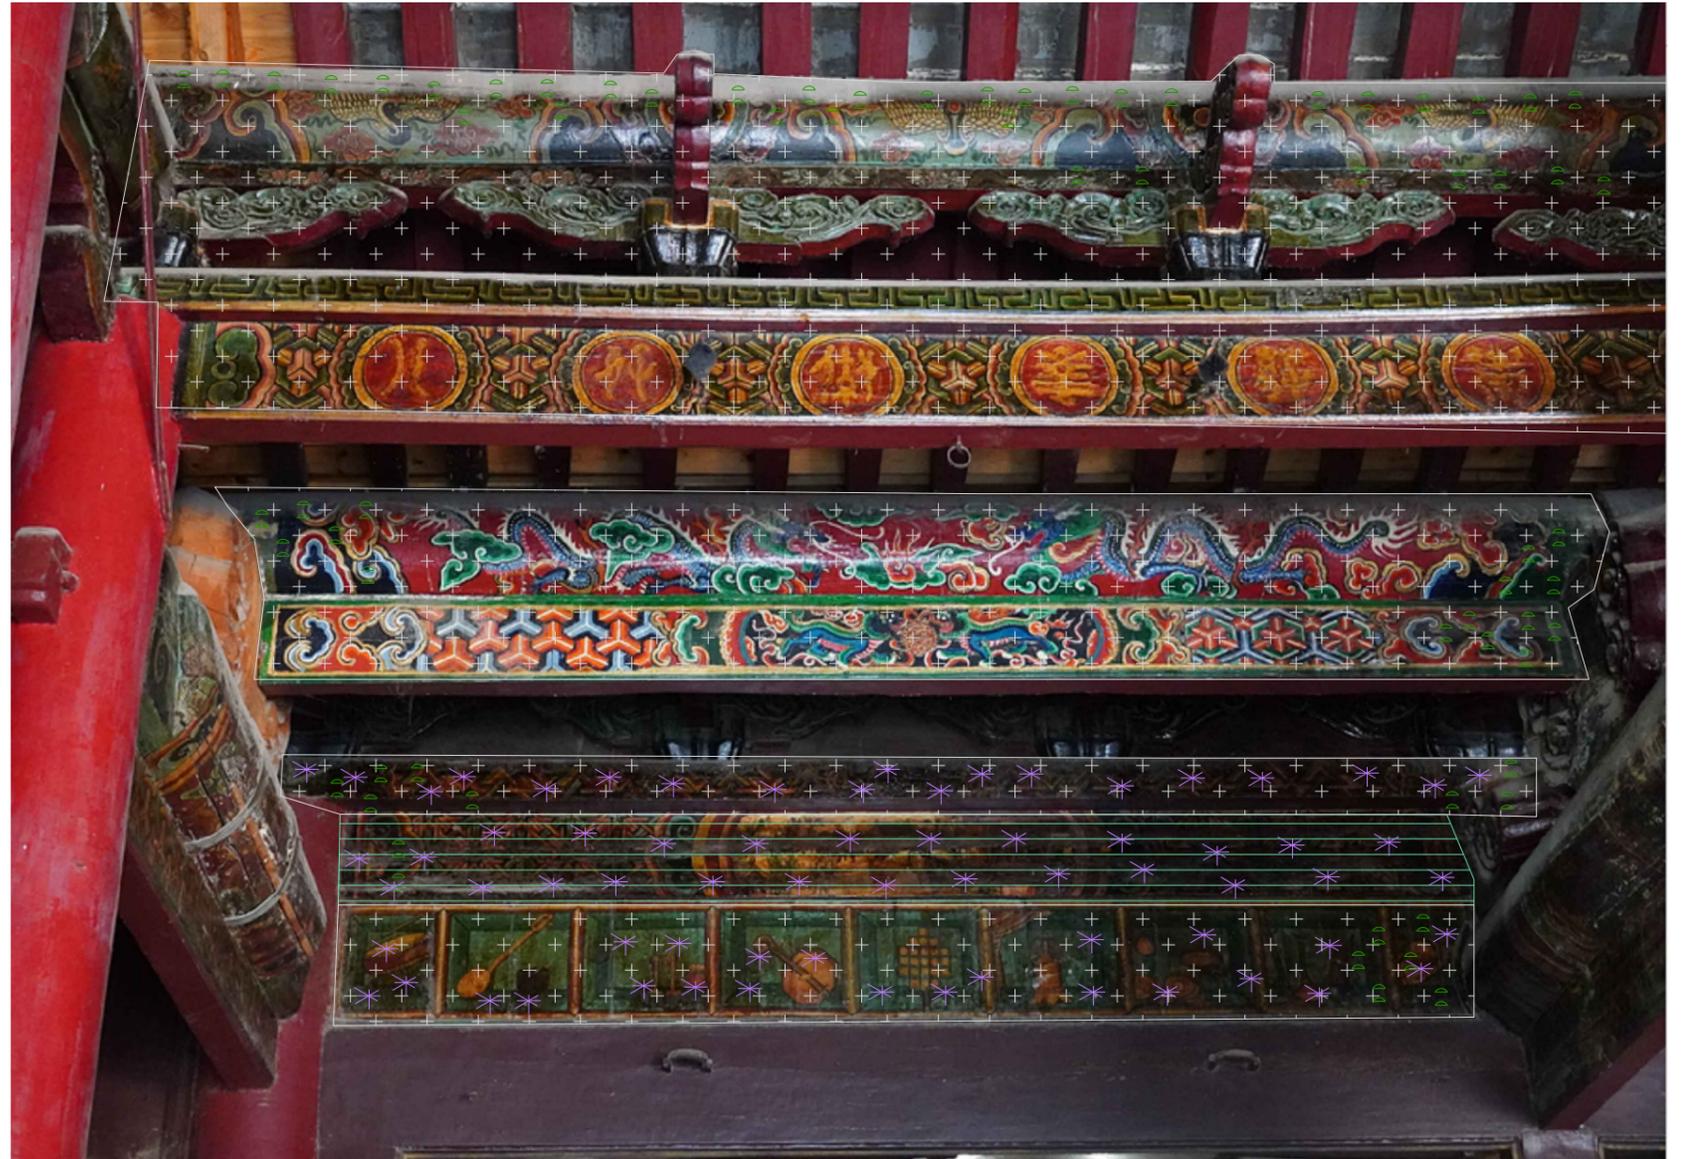
⑫大殿西次间后檐病害示意图 1:15

积尘	结垢	
10m <sup>2</sup>	1.3m <sup>2</sup>

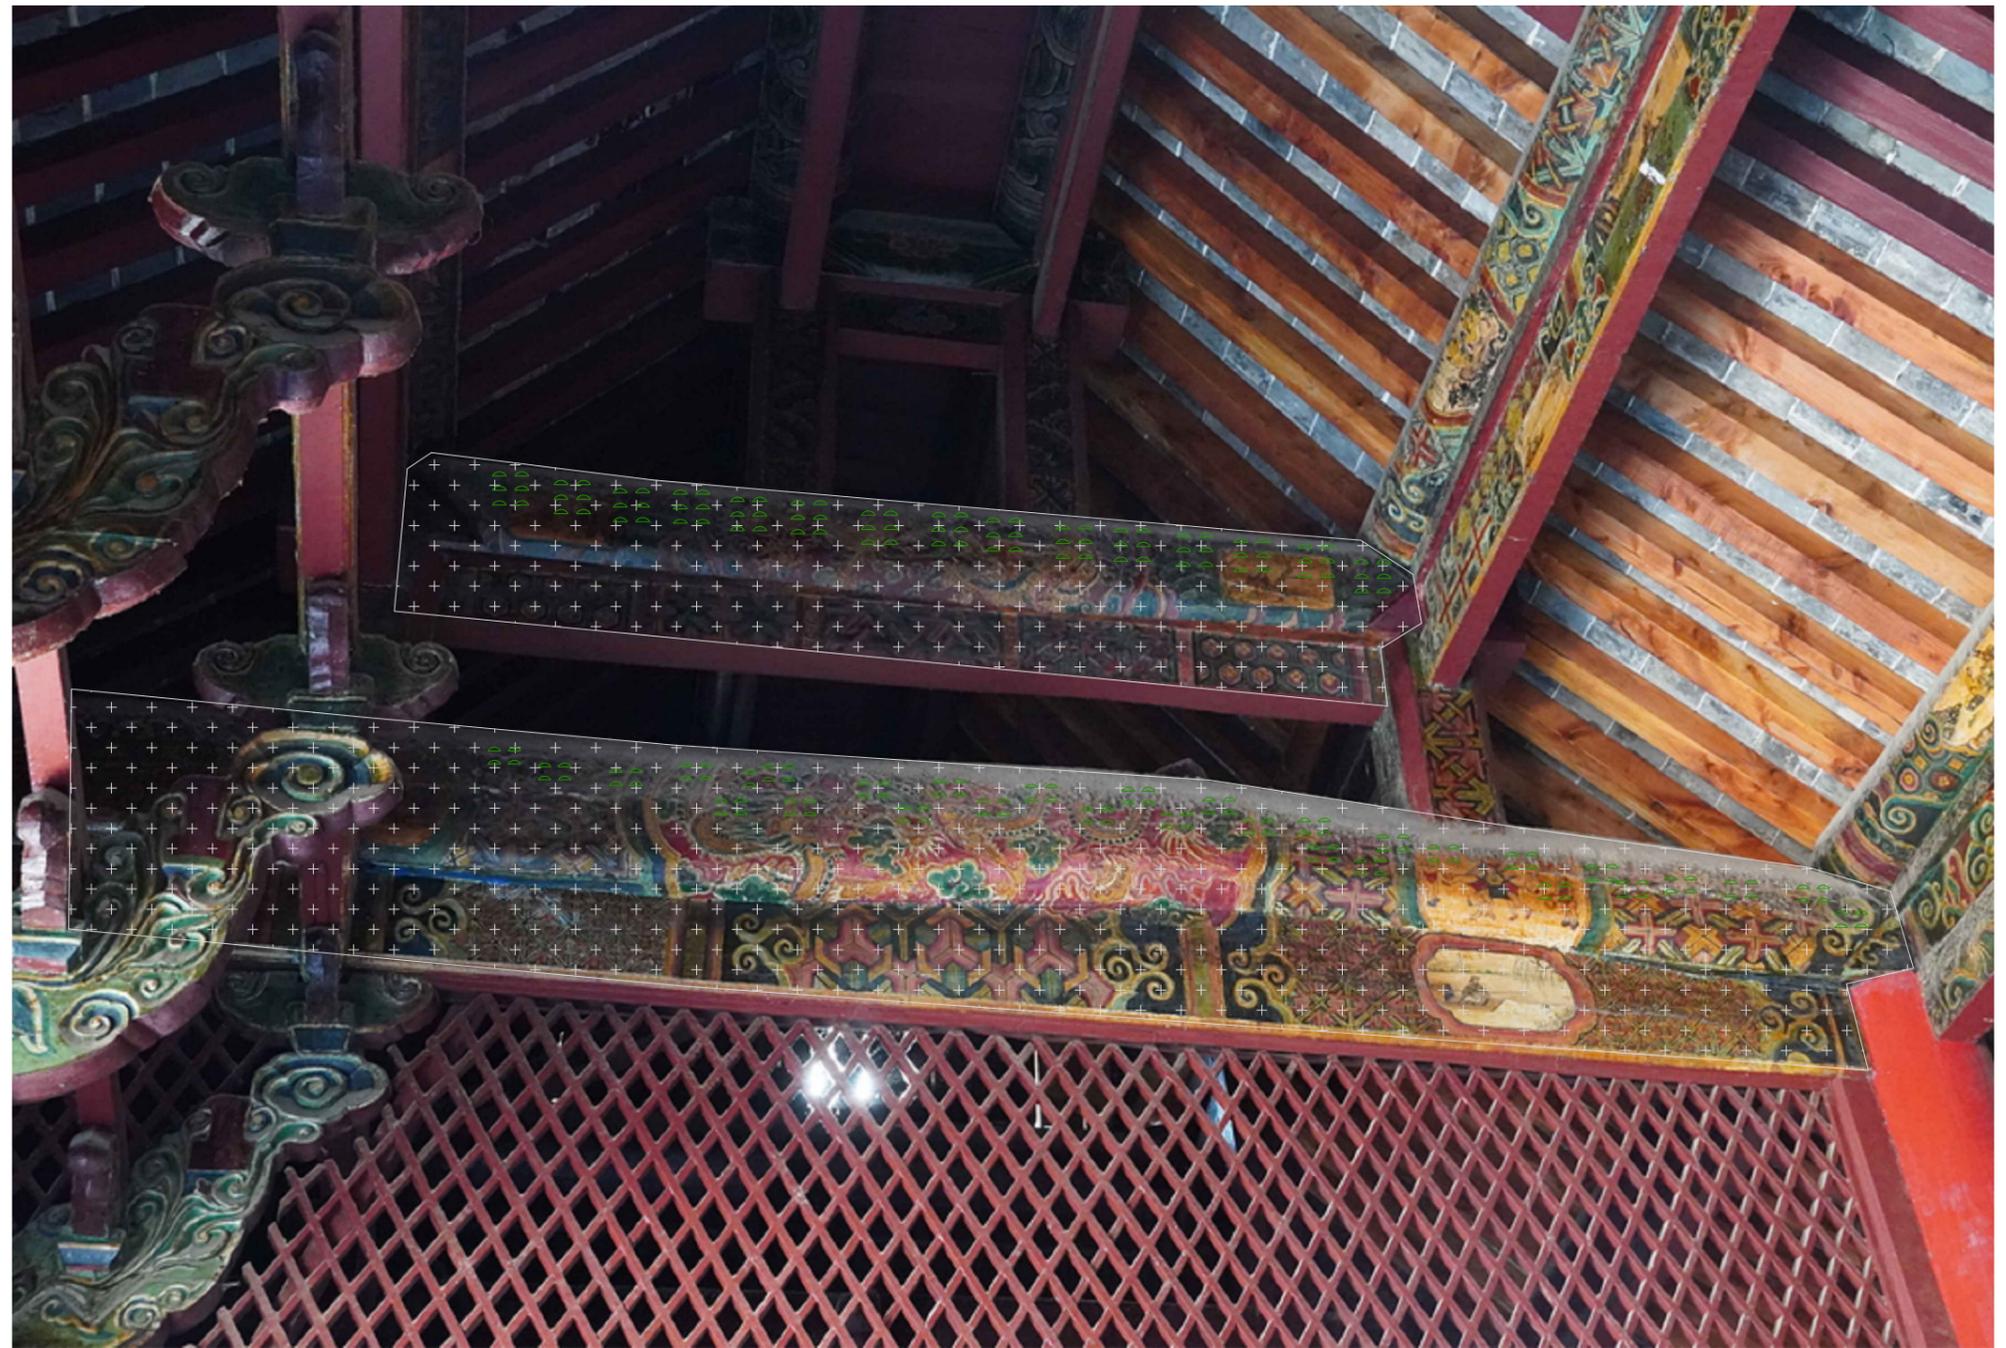
⑫大殿西缝梁架病害示意图 1:19

积尘		
	15.3m <sup>2</sup>

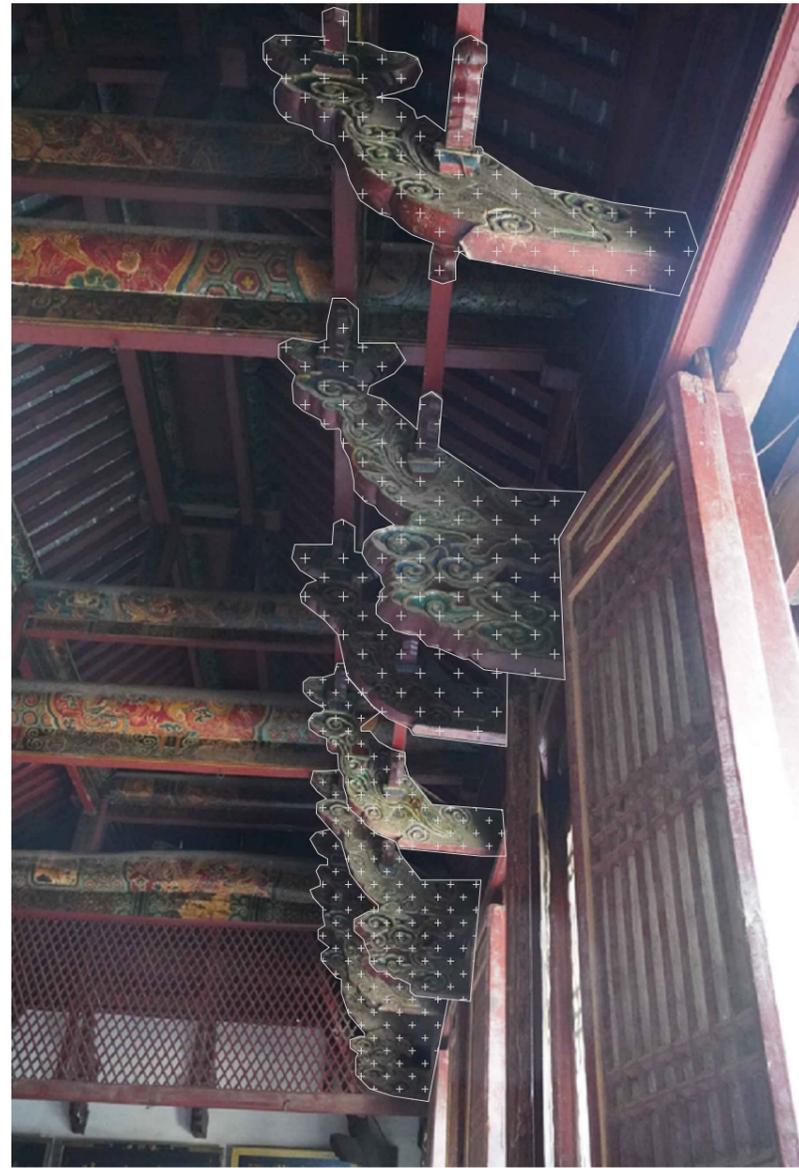
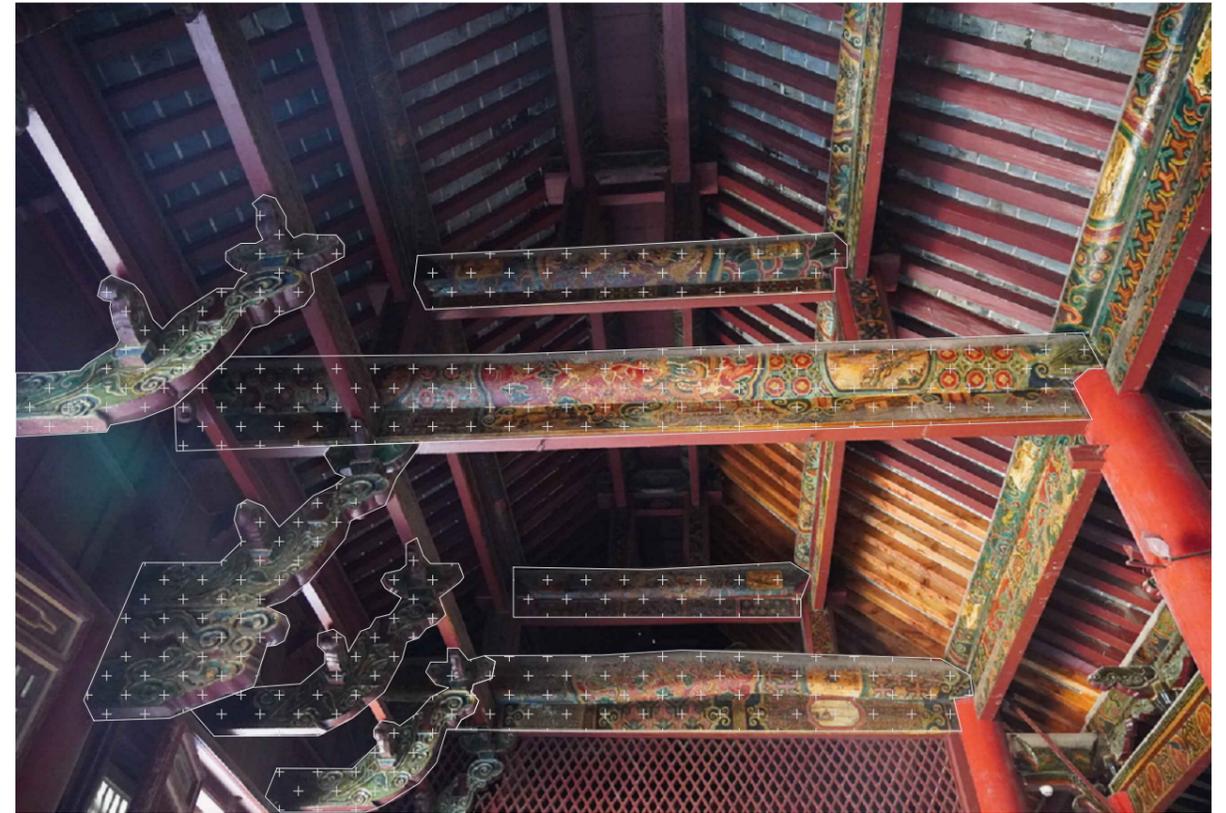
⑫大殿斗拱、梁架病害示意图 1:20

积尘	颜料层剥落	结垢
13m <sup>2</sup>	3.3m <sup>2</sup>	5.3m <sup>2</sup>
裂隙	油烟污损	其他污染
5.1m	4m <sup>2</sup>	3.5m <sup>2</sup>

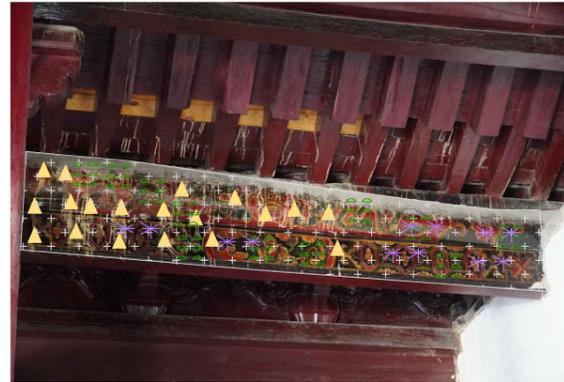
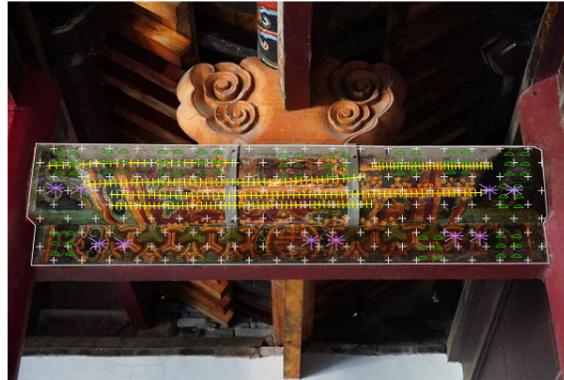
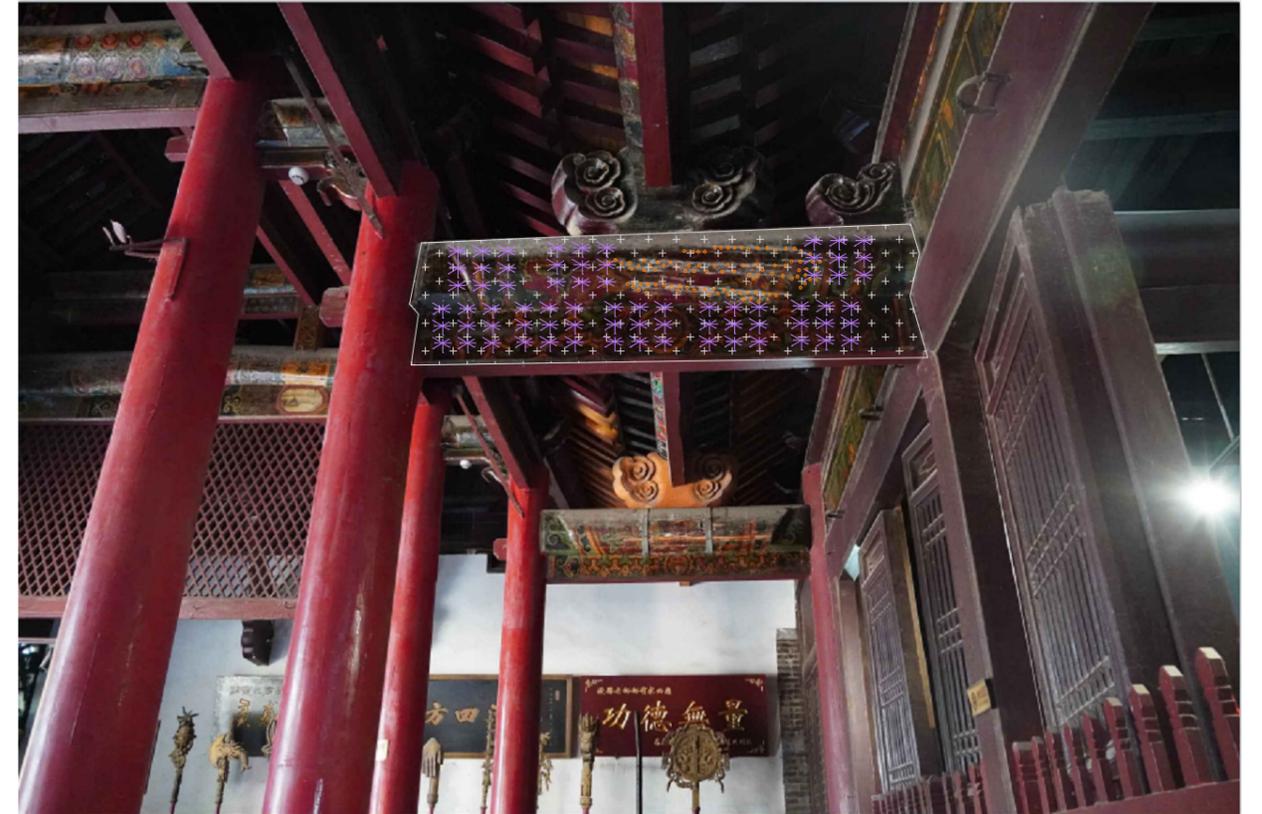
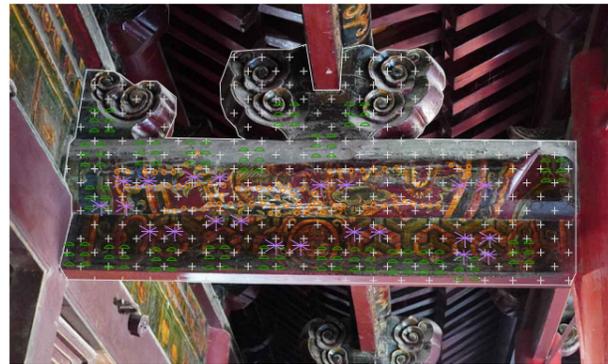
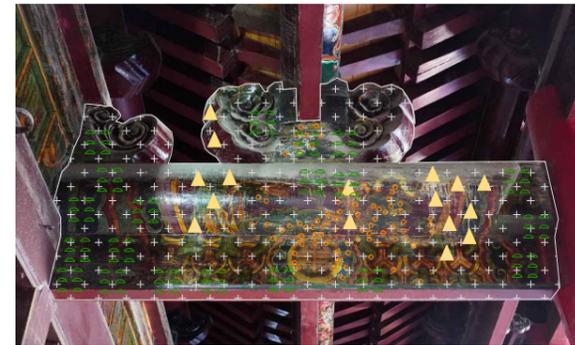
⑫大殿天沟抱头梁病害示意图 1:30

颜料层剥落	变色	起翘
0.7m <sup>2</sup>	0.5m <sup>2</sup>	1.3m <sup>2</sup>

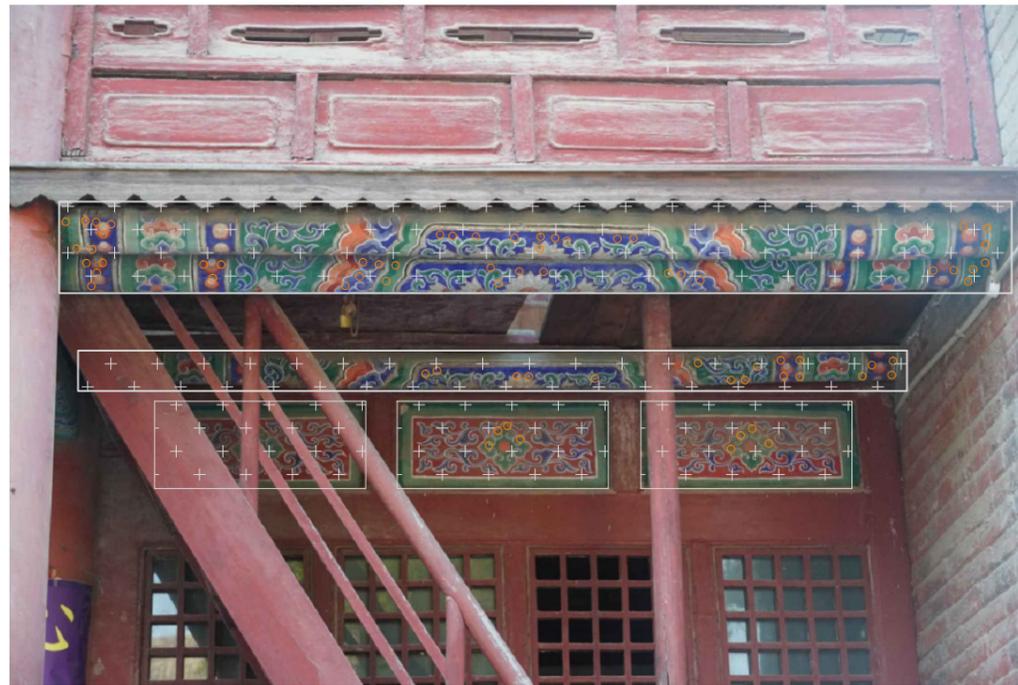
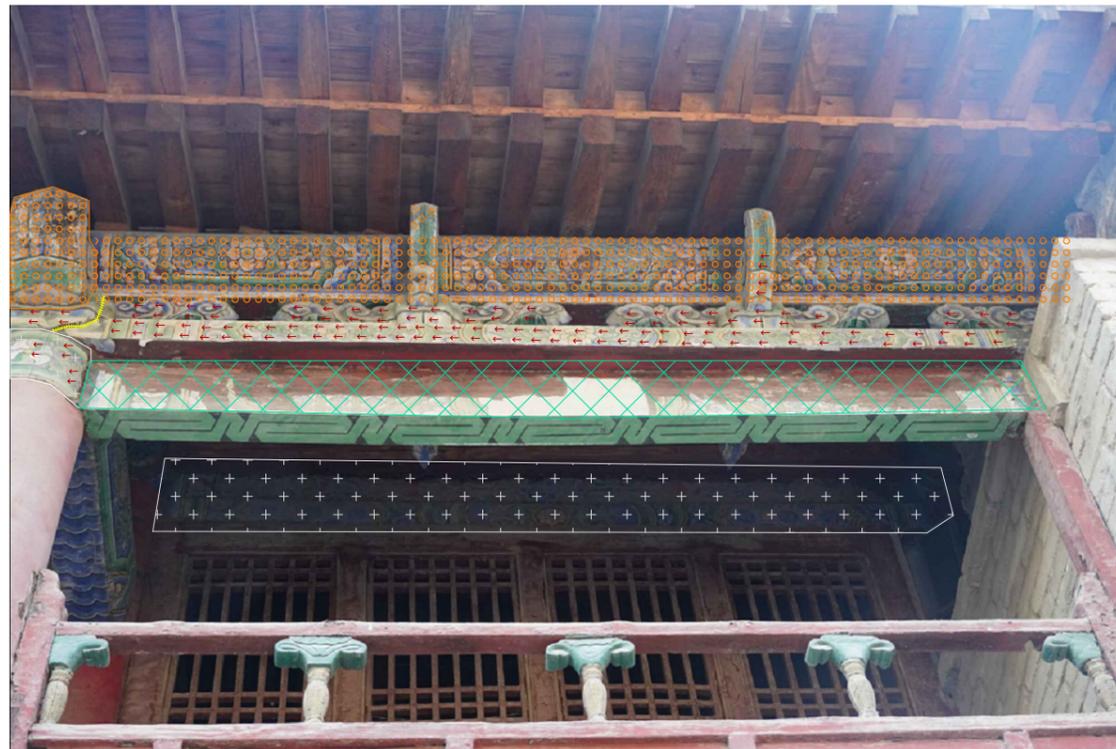
颜料层剥落	积尘	变色
2.7m <sup>2</sup>	8m <sup>2</sup>	0.7m <sup>2</sup>
地帐脱落	裂隙	
0.3m <sup>2</sup>	0.2m <sup>2</sup>

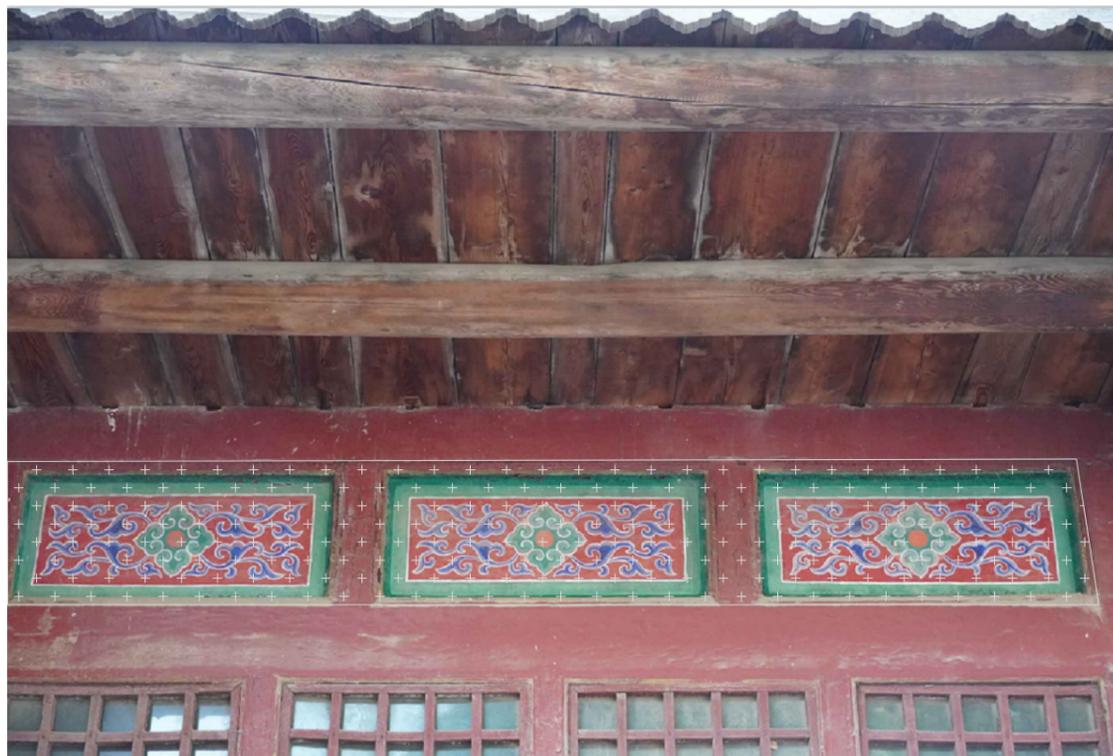
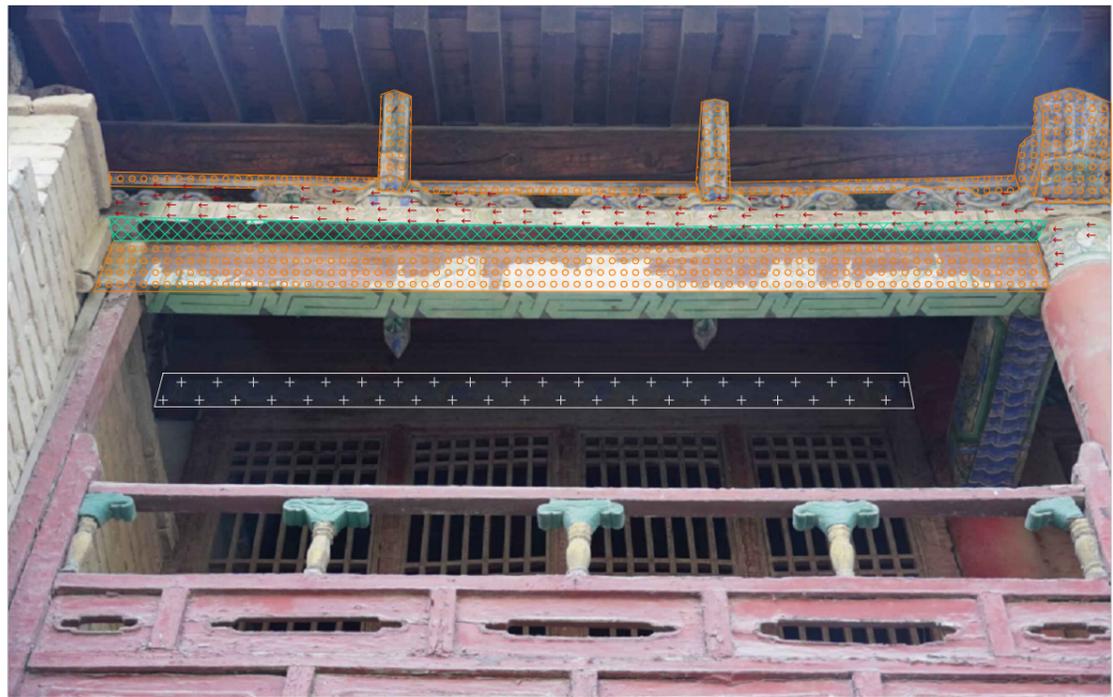
颜料层剥落	积尘	变色
1.2m <sup>2</sup>	6m <sup>2</sup>	0.6m <sup>2</sup>
地板脱落		
0.2m <sup>2</sup>

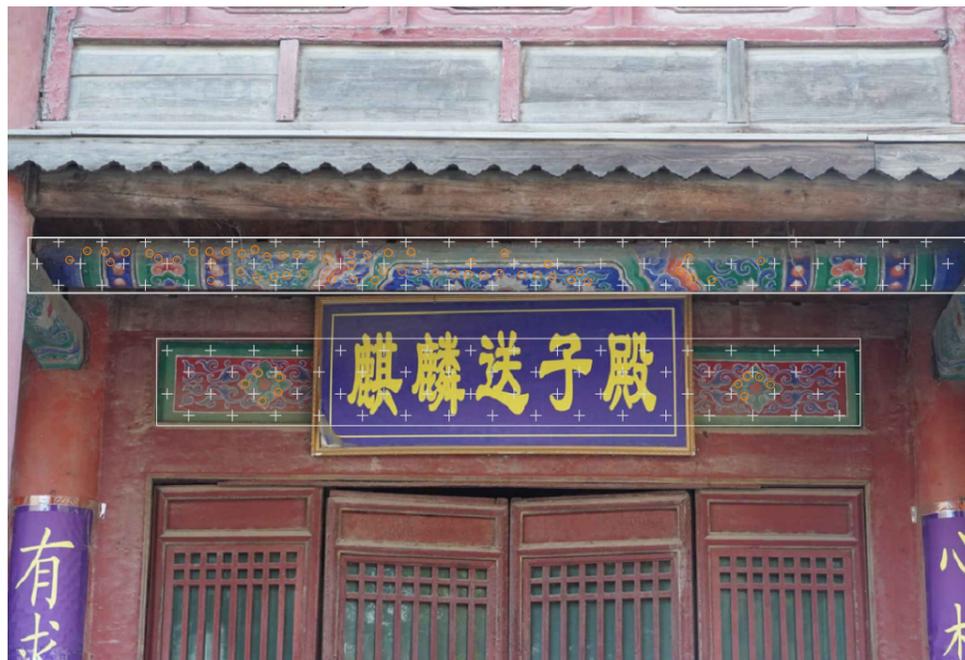
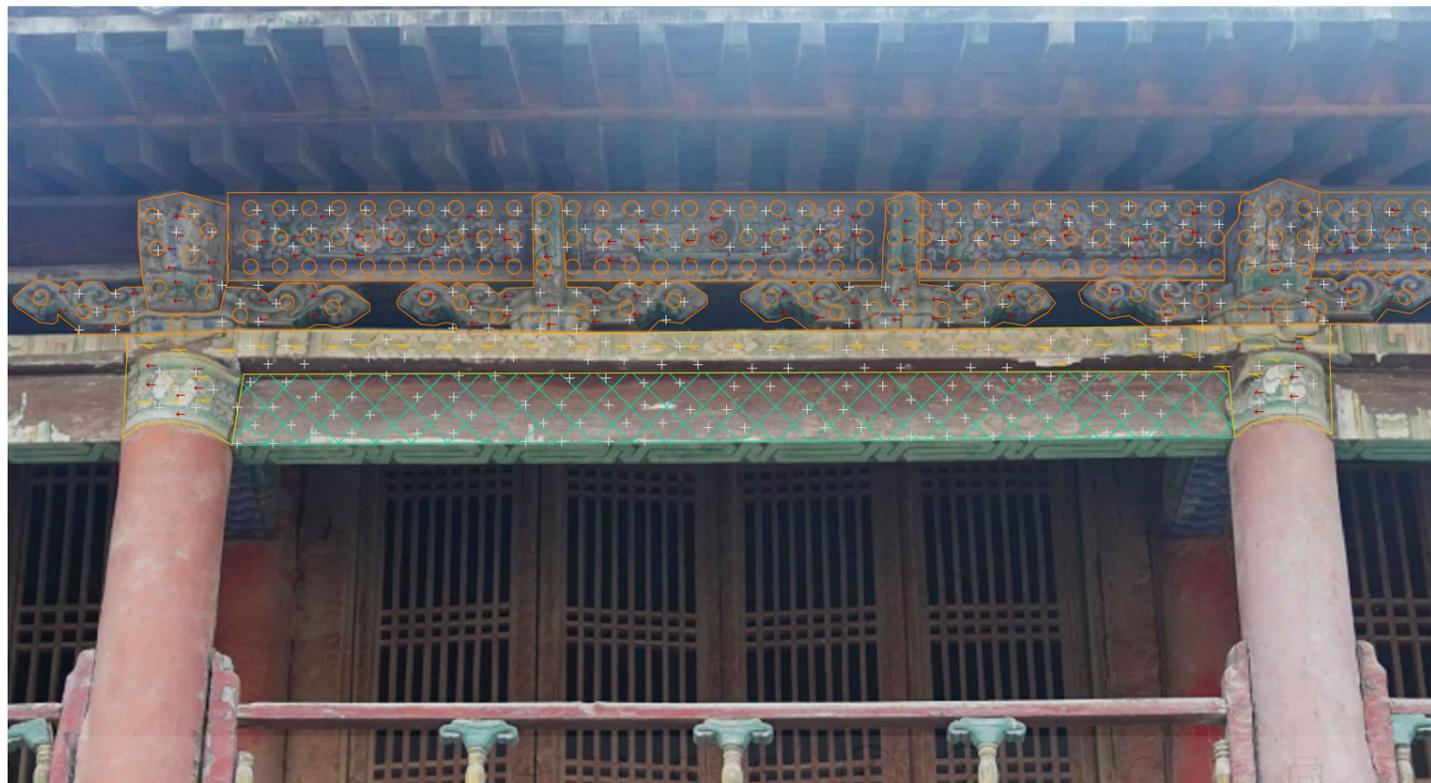
颜料层剥落	积尘	变色
1.2m <sup>2</sup>	8m <sup>2</sup>	3.8m <sup>2</sup>
地帐脱落	剥离	
0.5m <sup>2</sup>	0.4m <sup>2</sup>

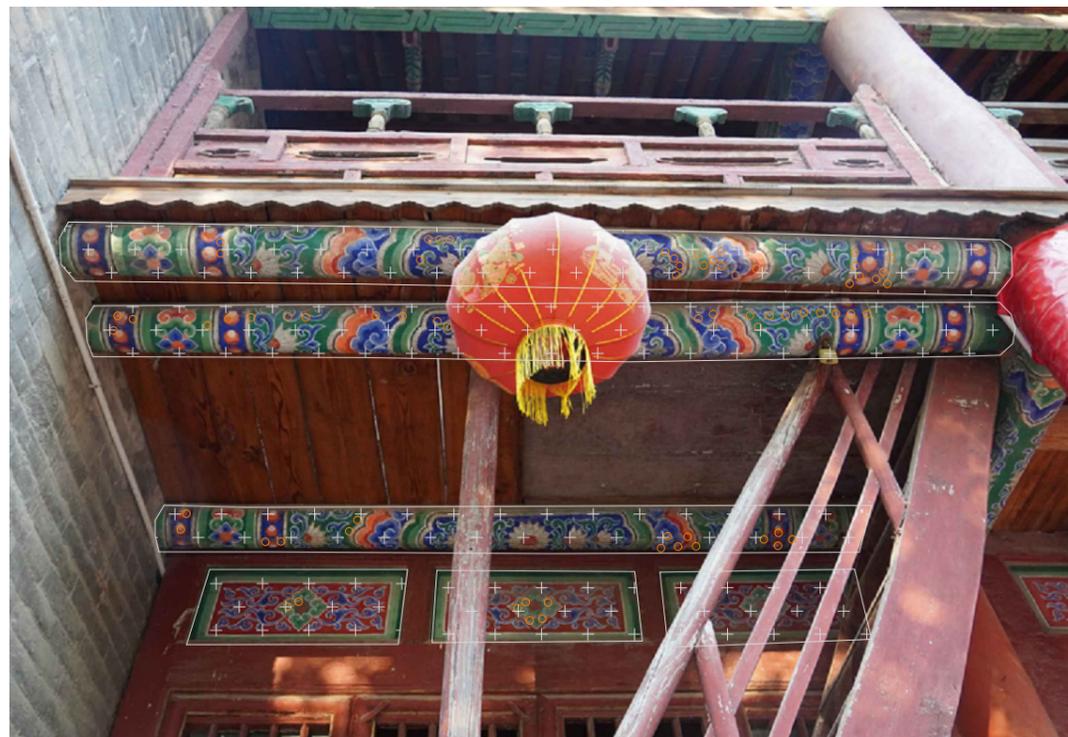
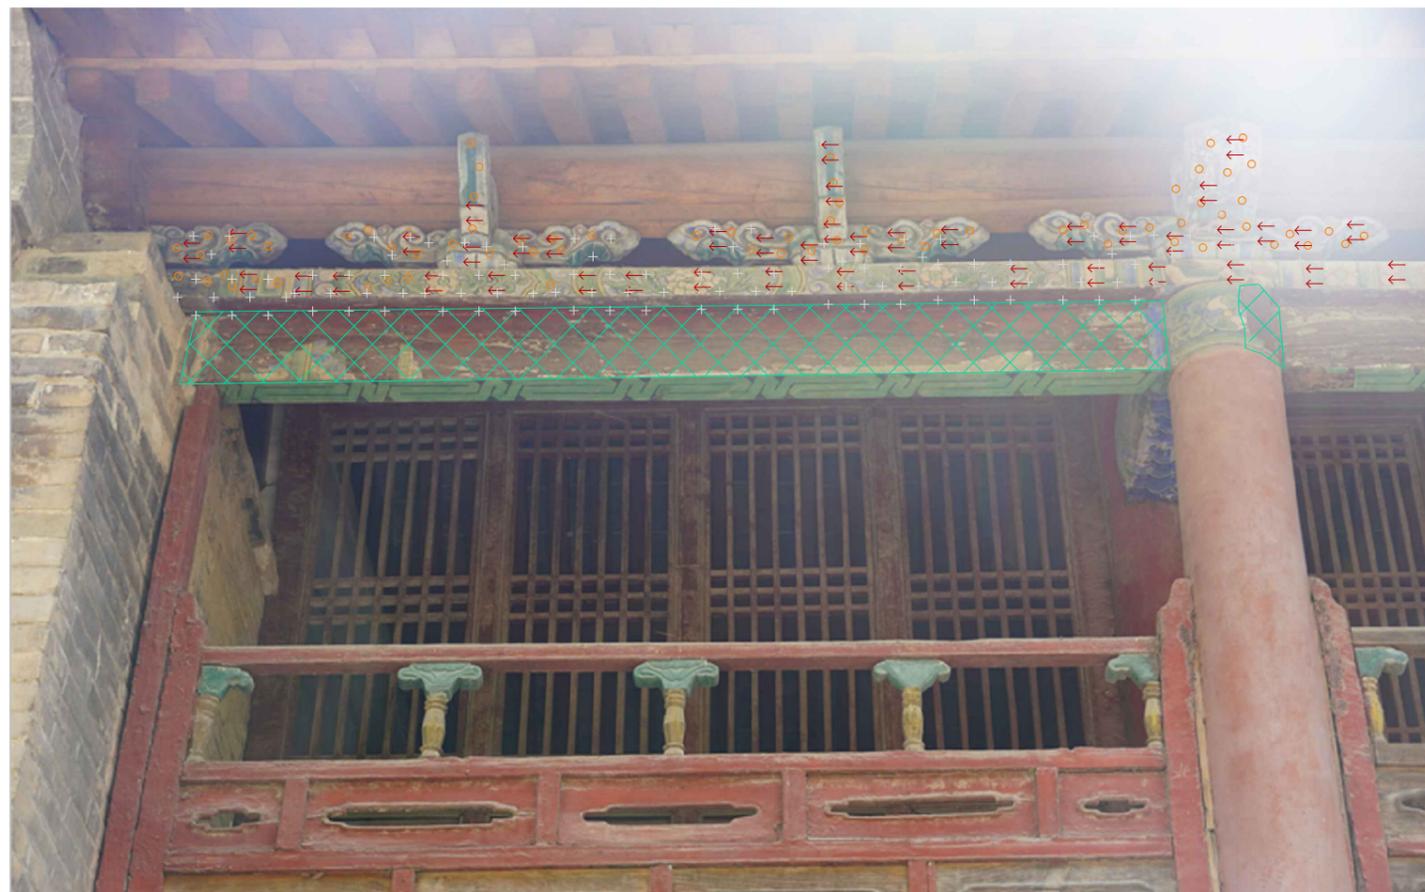
颜料层剥落	积尘	变色
4.4m <sup>2</sup>	7m <sup>2</sup>	4m <sup>2</sup>
地毡脱落		
0.5m <sup>2</sup>

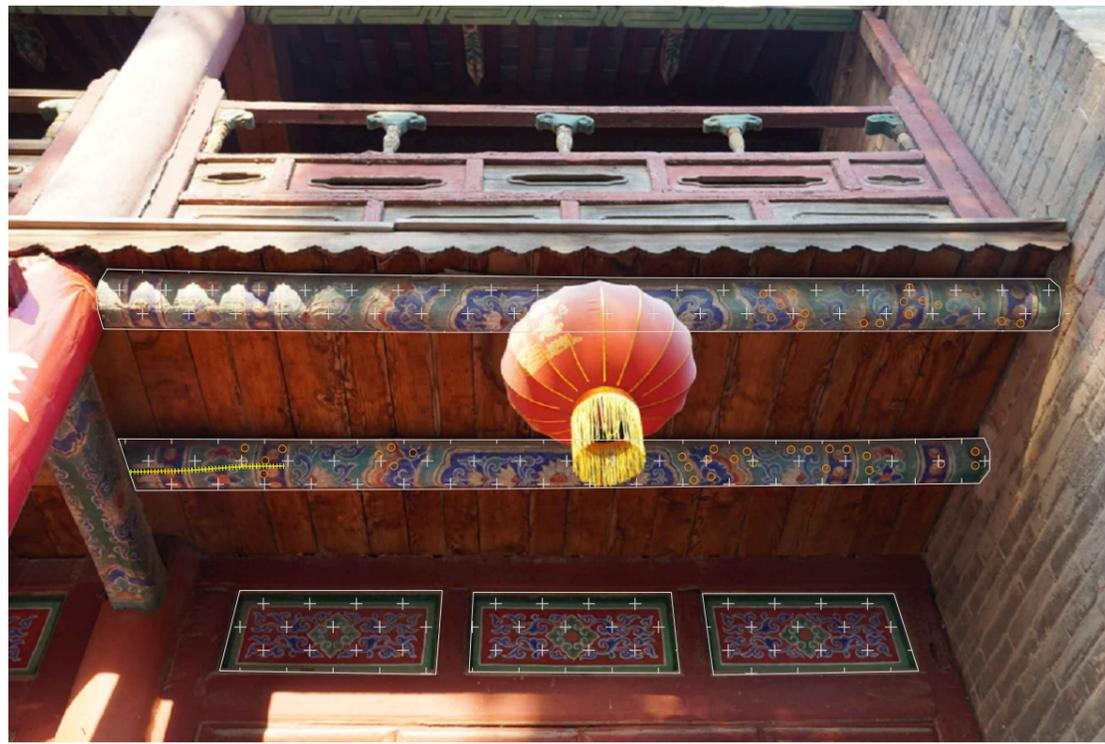
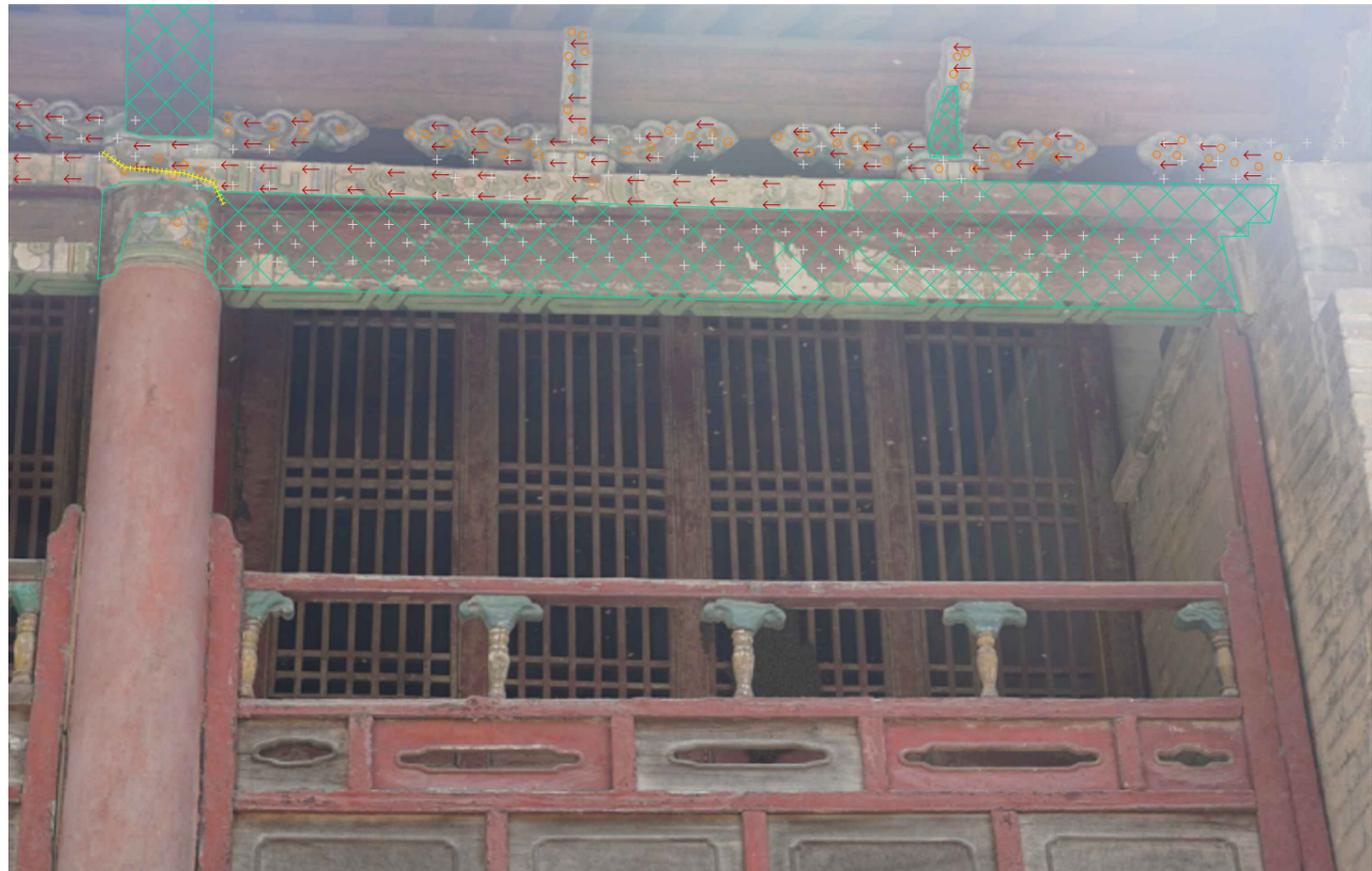
颜料层剥落	积尘	变色
4.2m <sup>2</sup>	7m <sup>2</sup>	3.5m <sup>2</sup>
地帐脱落	裂隙	
0.9m <sup>2</sup>	1.2m

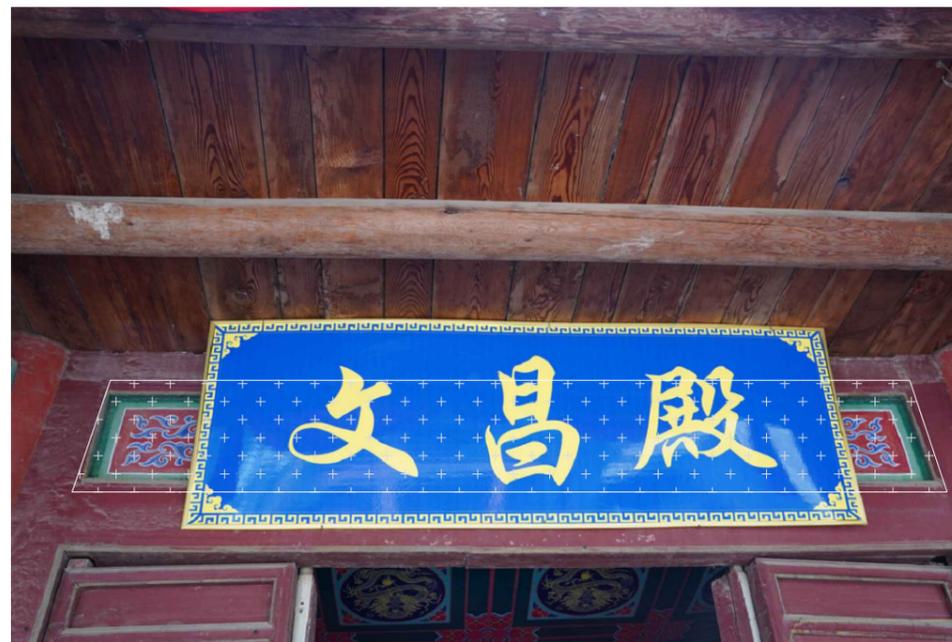
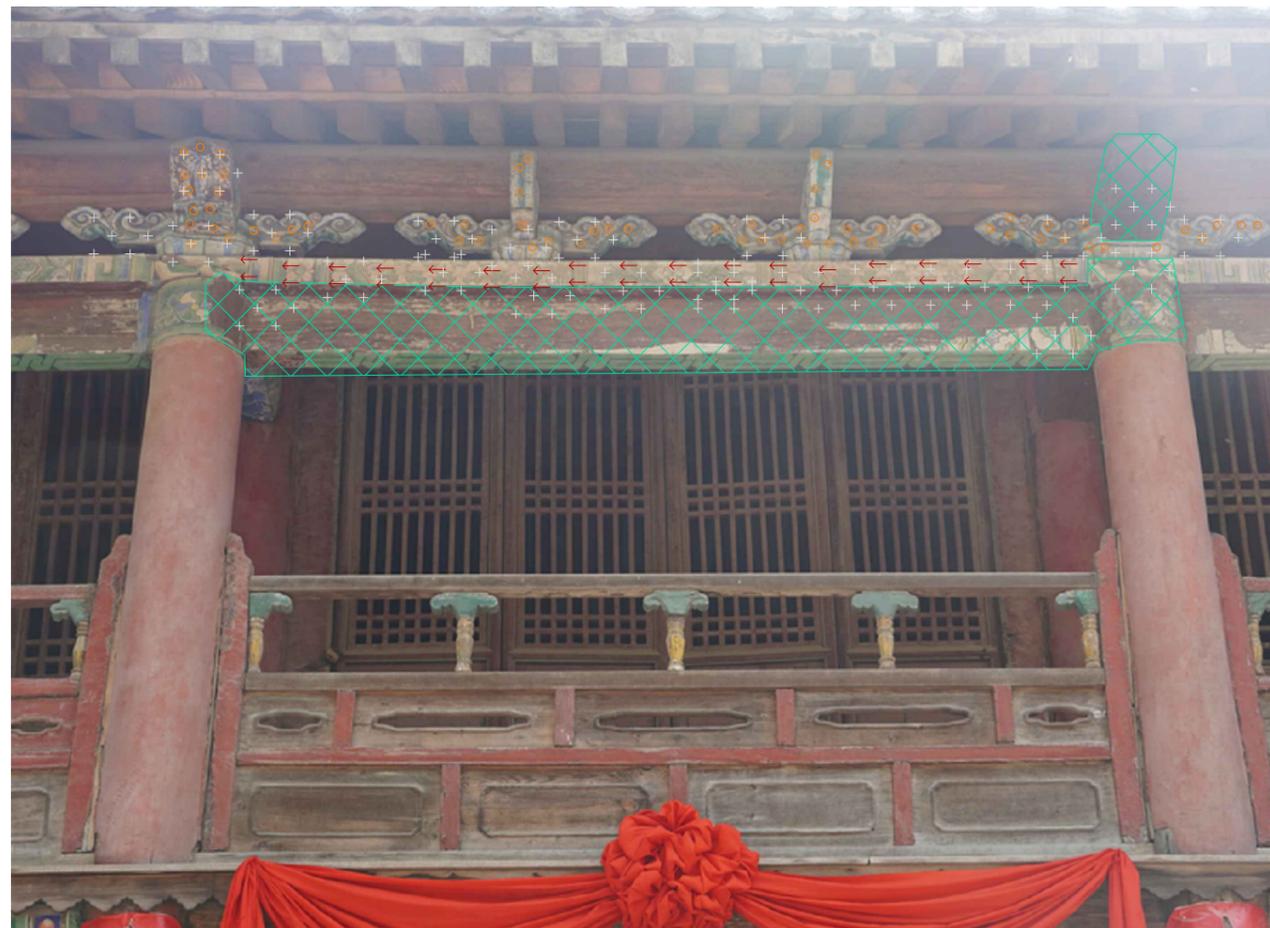
颜料层剥落	积尘	变色
4.5m <sup>2</sup>	8m <sup>2</sup>	3.5m <sup>2</sup>
地板脱落		
0.6m <sup>2</sup>

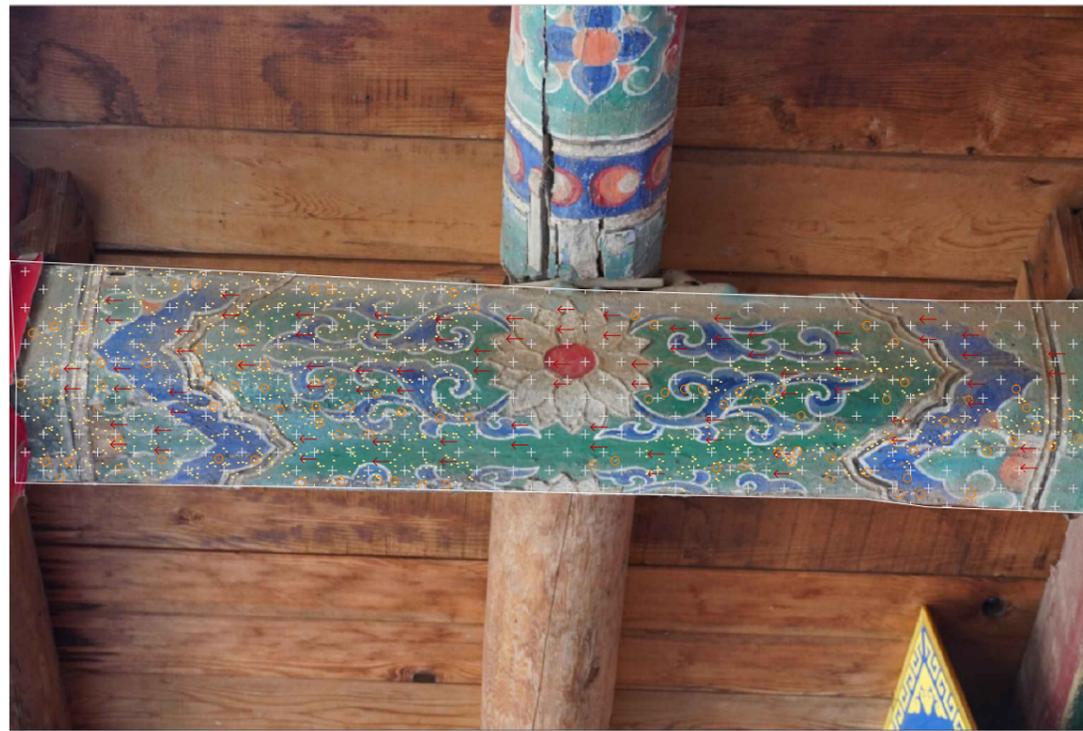
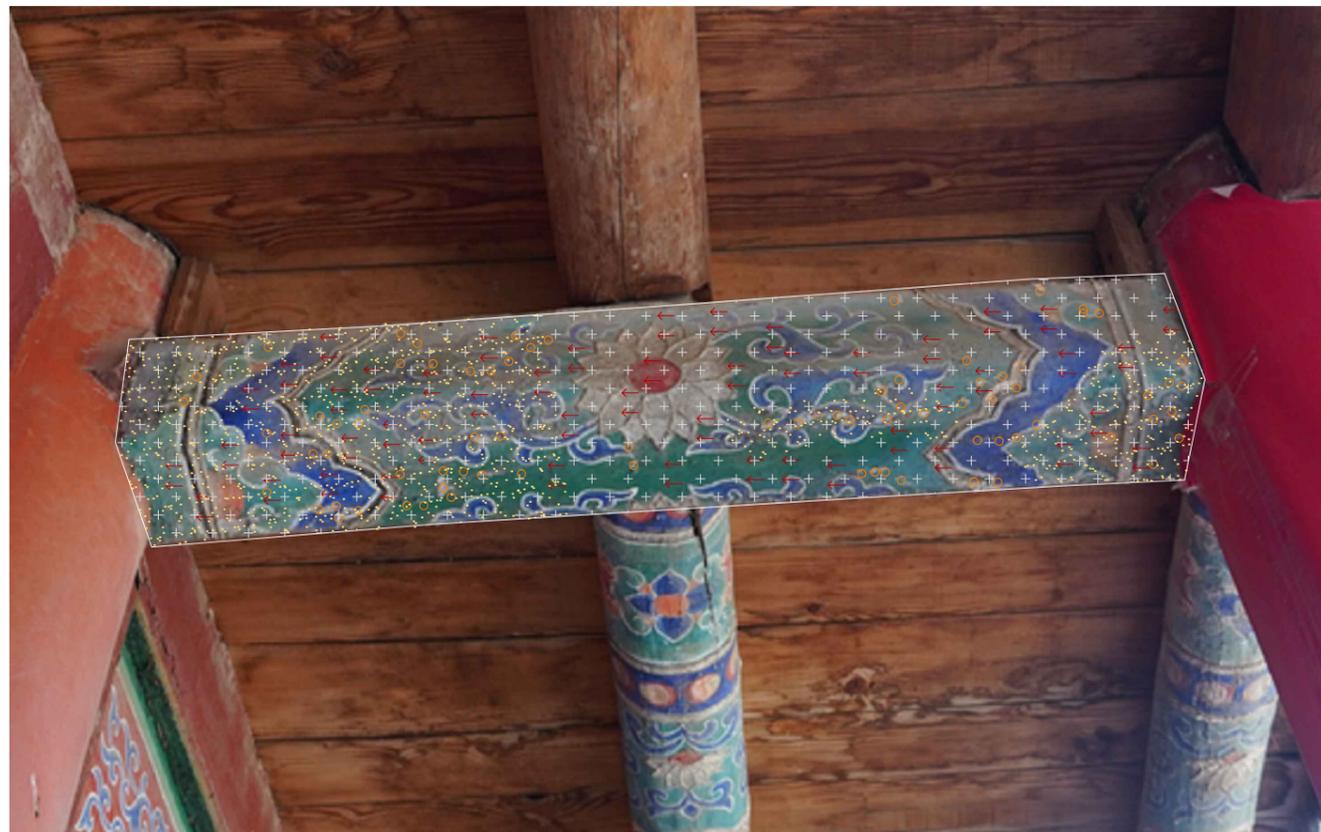
⑮东陪楼抱头梁病害示意图 1:16

颜料层剥落	积尘	变色
2m <sup>2</sup>	4.7m <sup>2</sup>	4.7m <sup>2</sup>
粉化		
1.6m <sup>2</sup>
