浚县碧霞宫油饰彩绘保护修复工程图纸

## 图纸目录：浚县碧霞宫油饰彩绘保护工程设计方案实测图

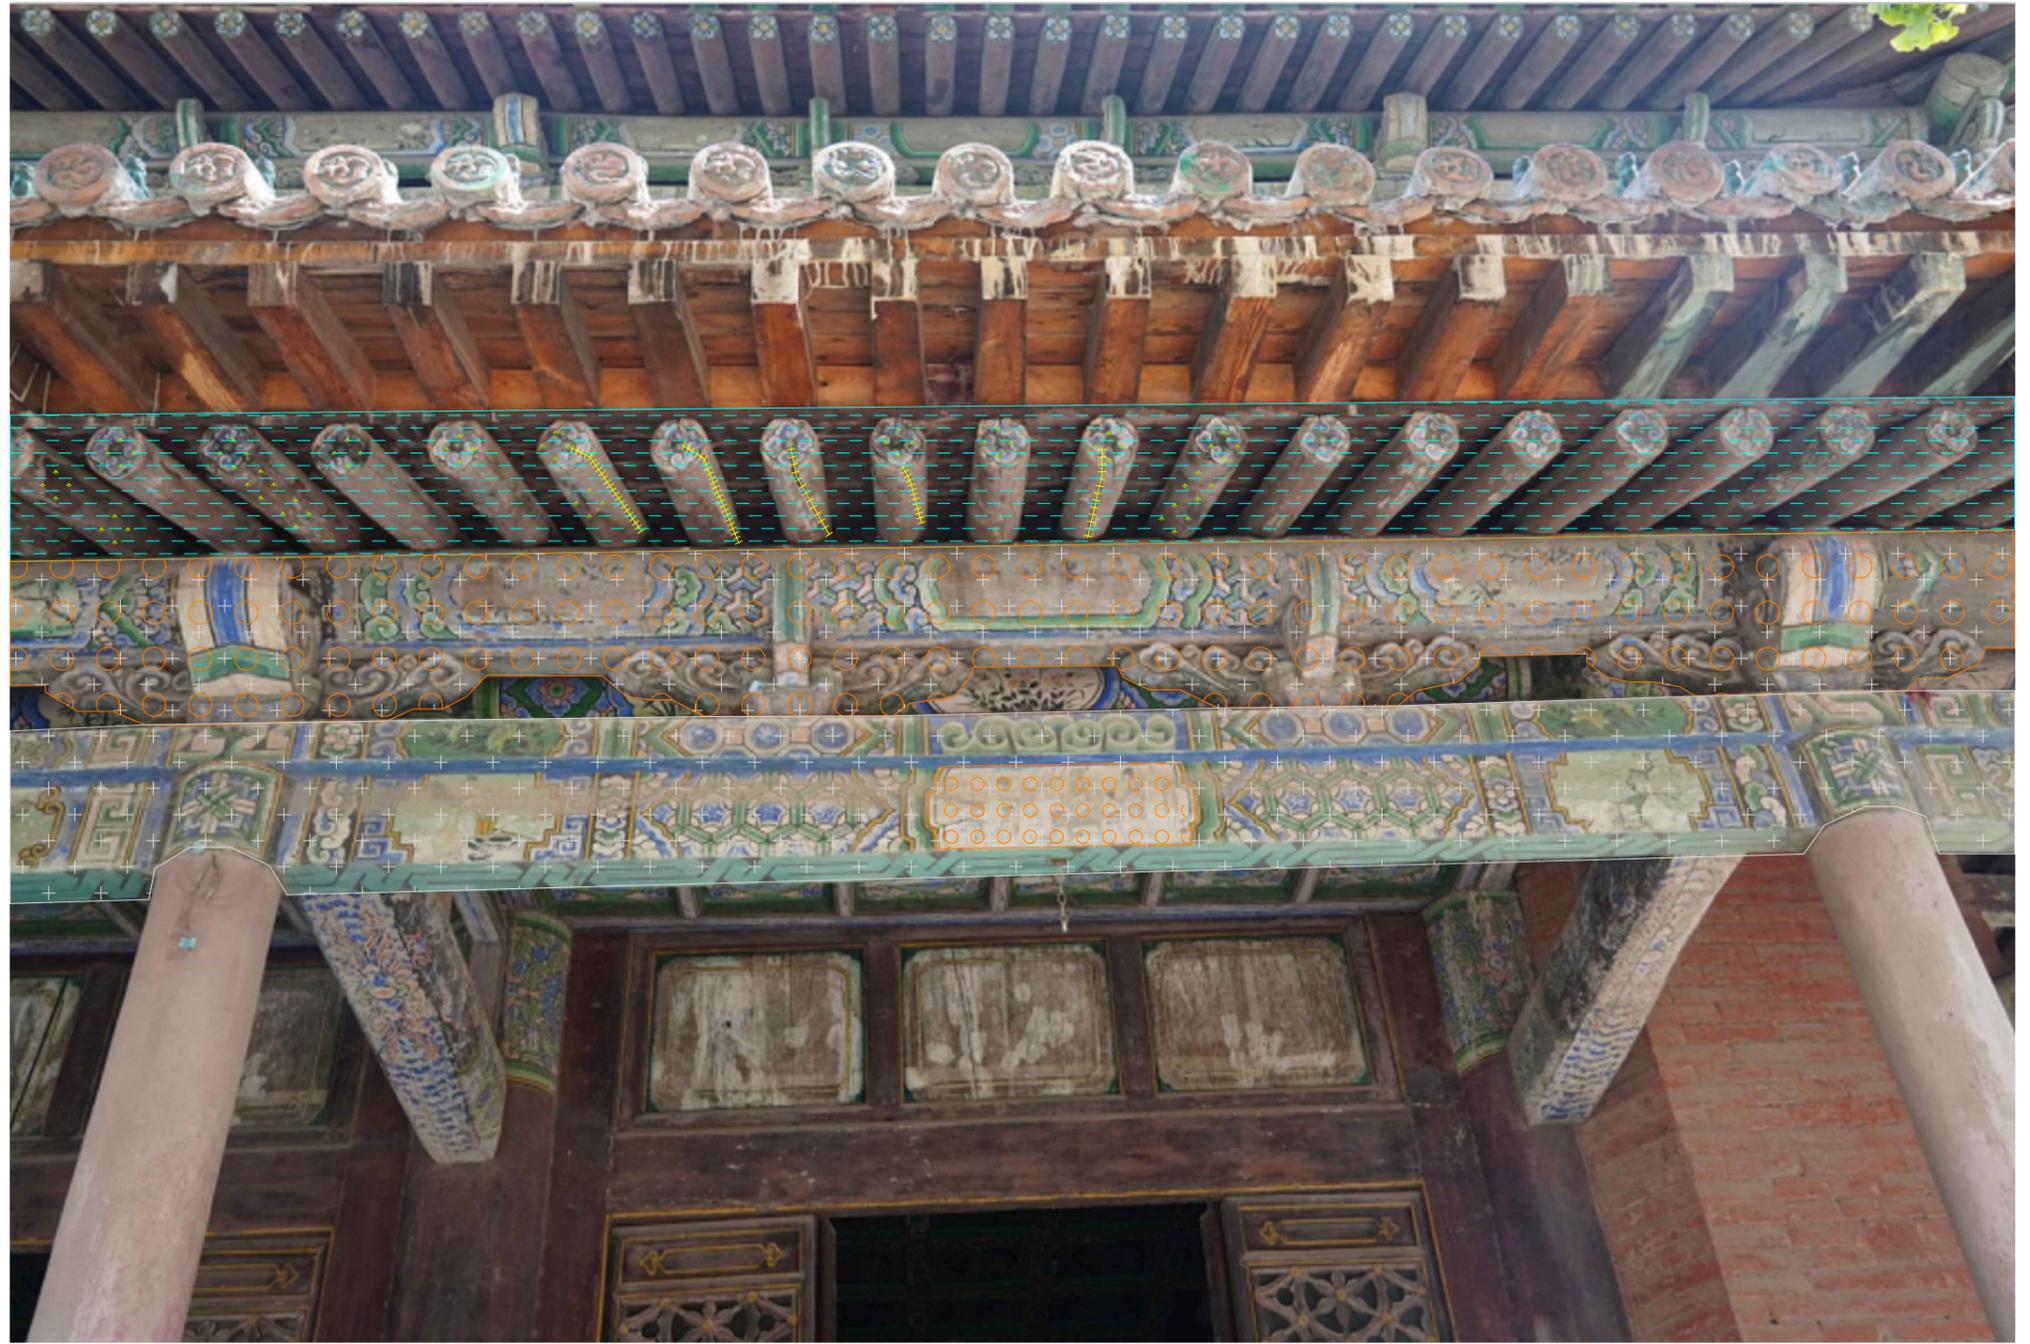
⑩寝宫明间病害示意图 1:16

颜料层剥落	微生物损害	裂隙
3.5m <sup>2</sup>	0.5m <sup>2</sup>	1.3m
积尘	水渍	
6.2m <sup>2</sup>	1.5m <sup>2</sup>

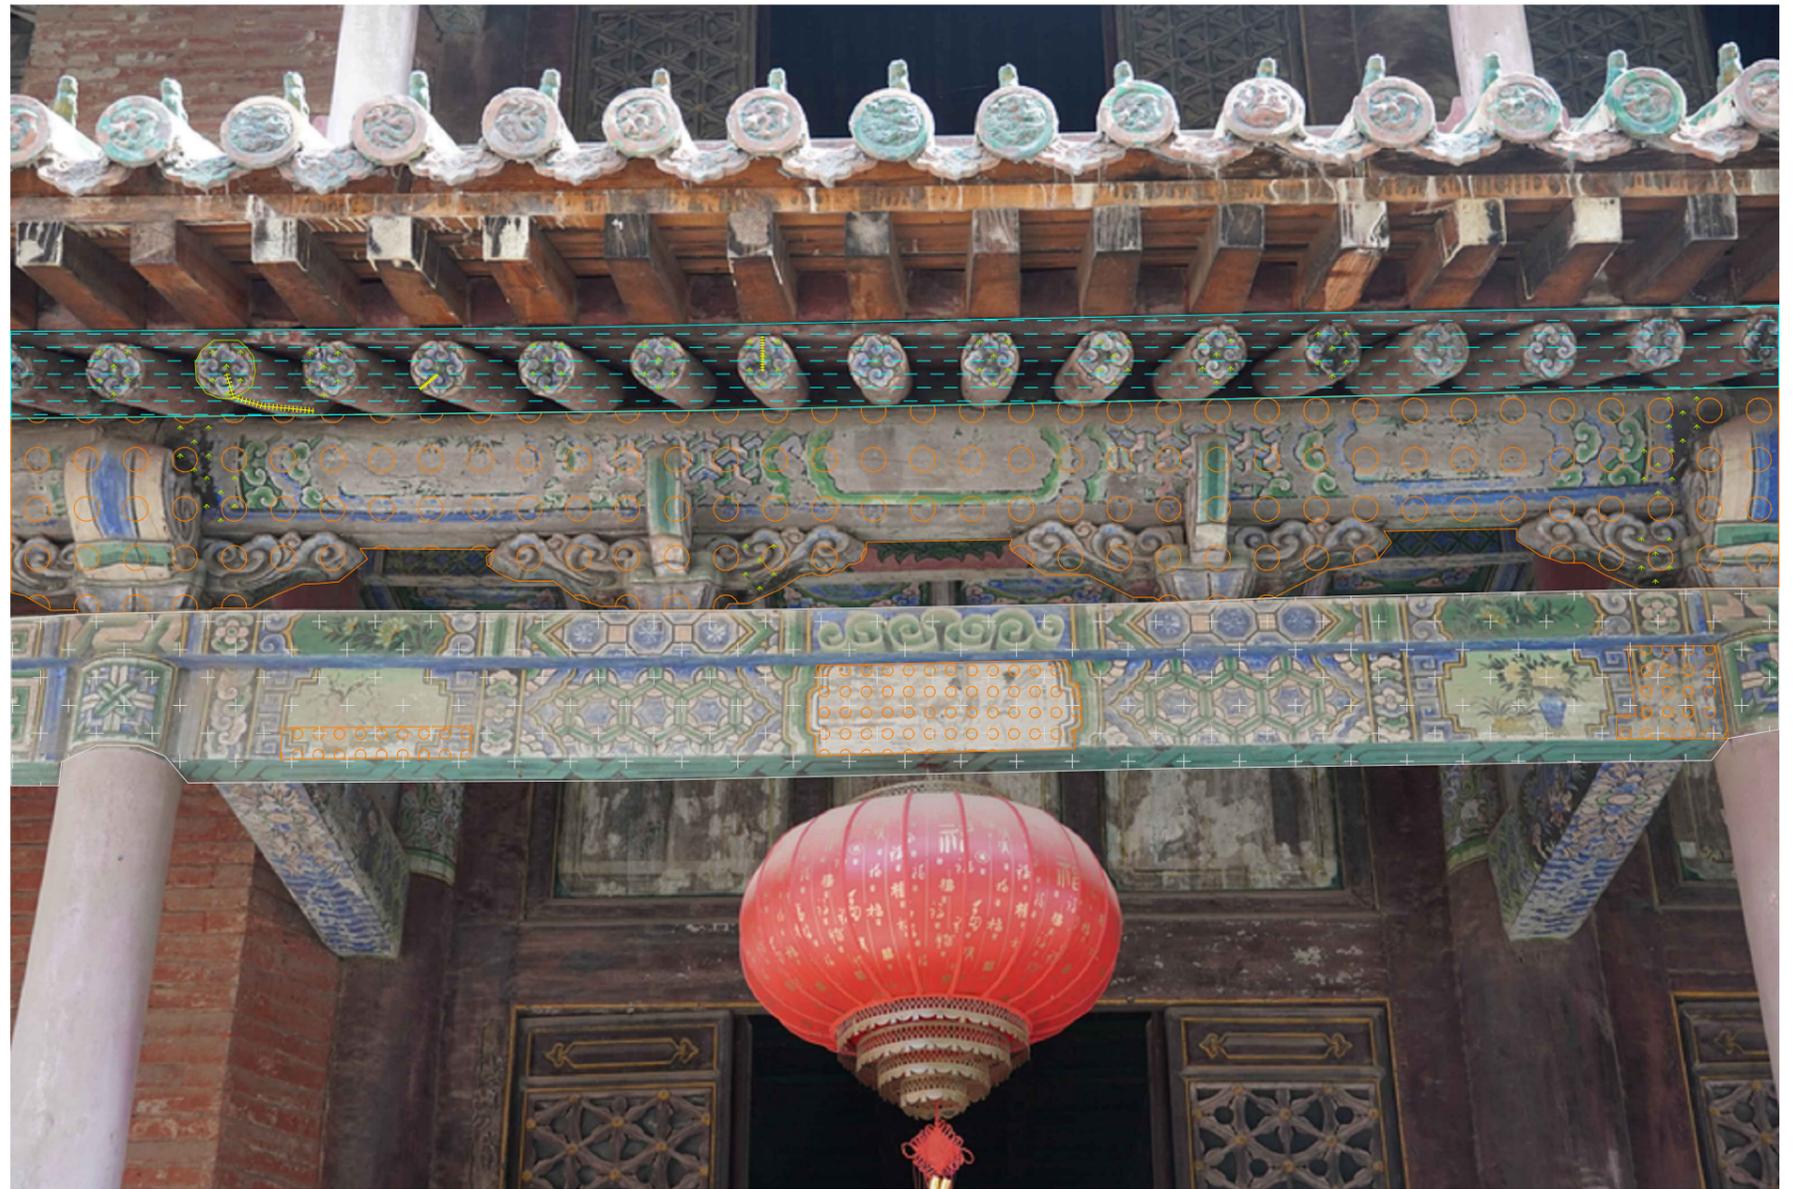
⑩寝宫西次间病害示意图 1:15

颜料层剥落	微生物损害	裂隙
3.3m <sup>2</sup>	0.5m <sup>2</sup>	0.7m
积尘	水渍	
6.8m <sup>2</sup>	1.2m <sup>2</sup>

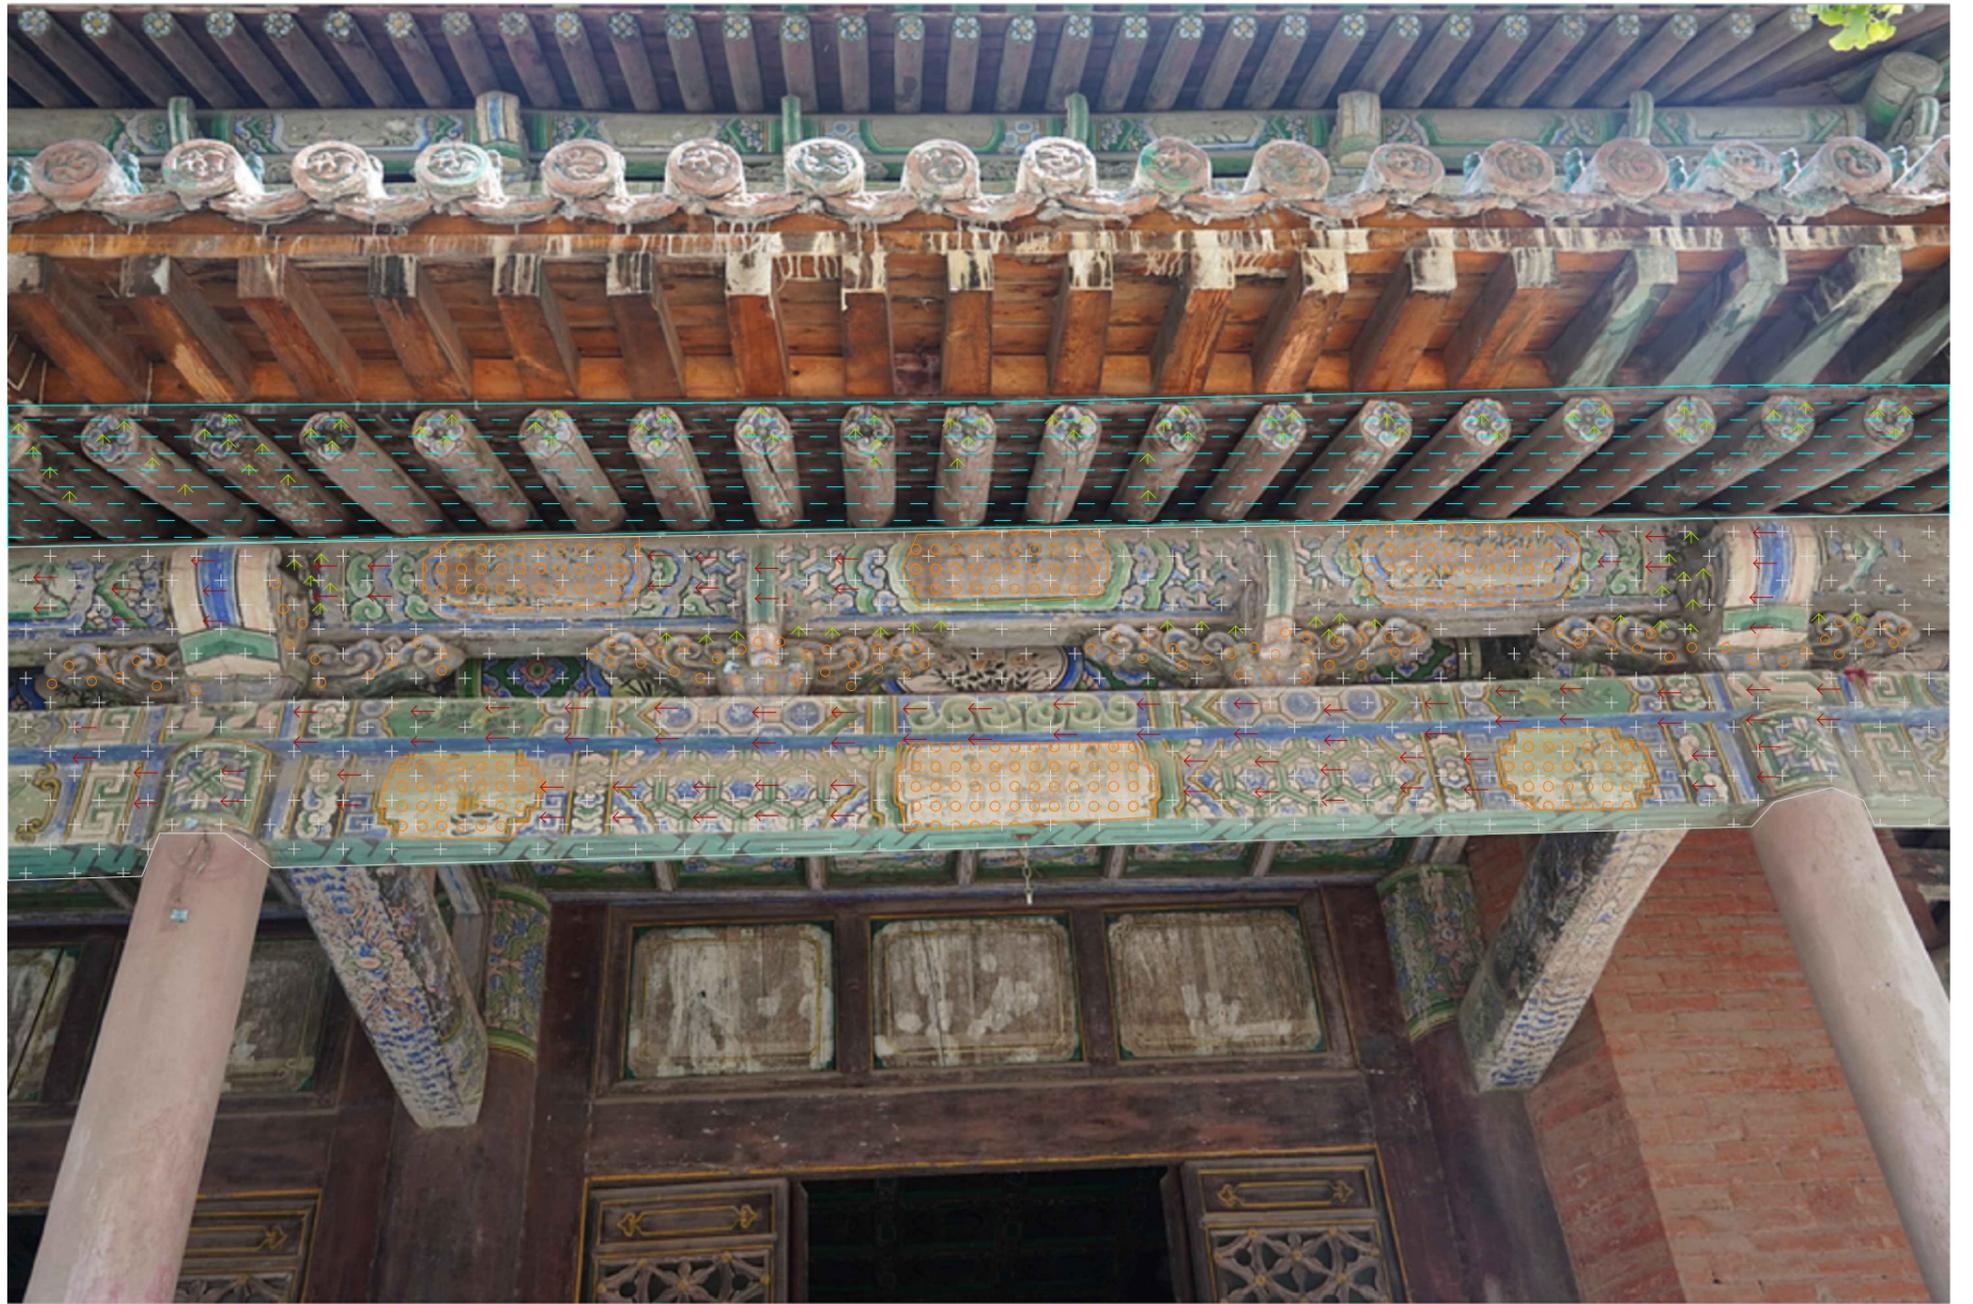
16 寝宫东次间病害示意图 1:16

颜料层剥落	微生物损害	水渍
2.4m <sup>2</sup>	0.7m <sup>2</sup>	3.1m <sup>2</sup>
积尘		
9m <sup>2</sup>

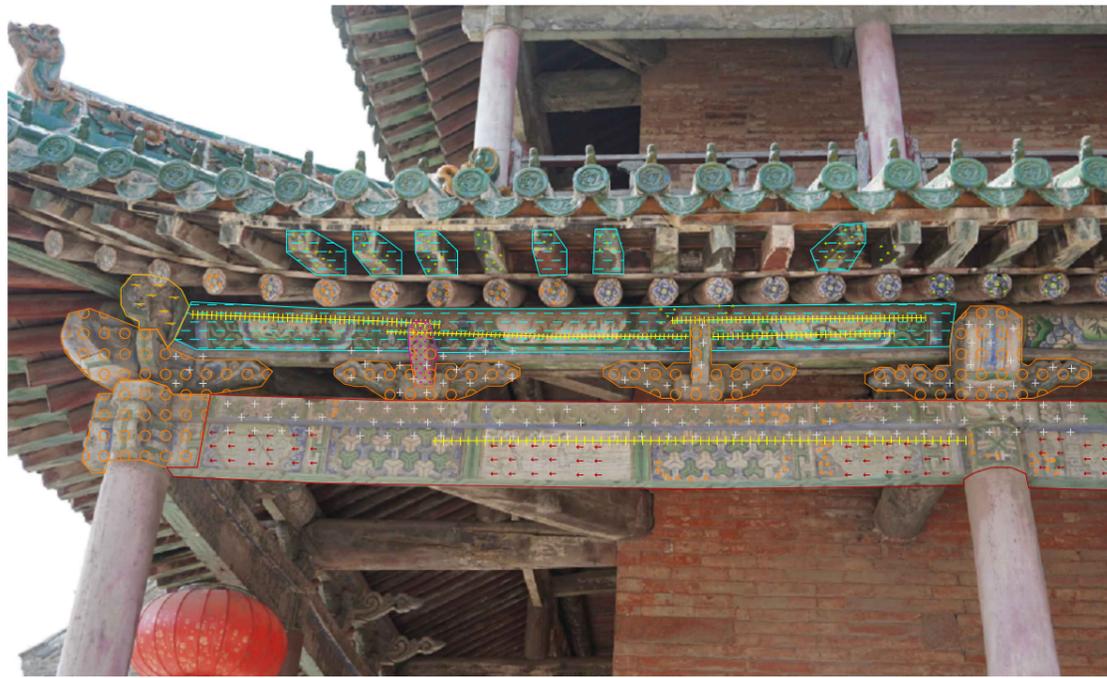
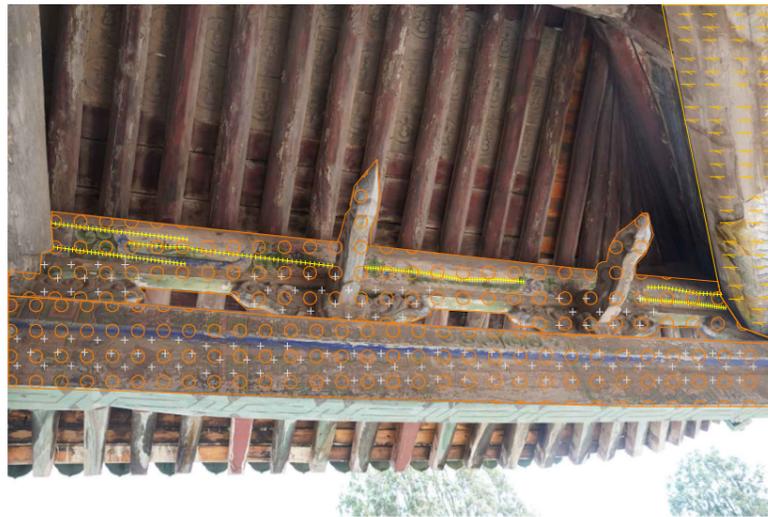
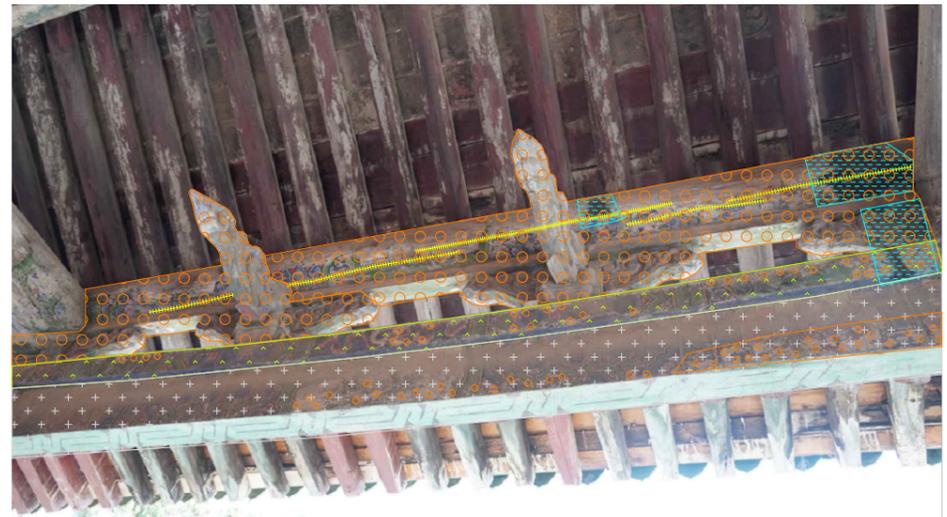
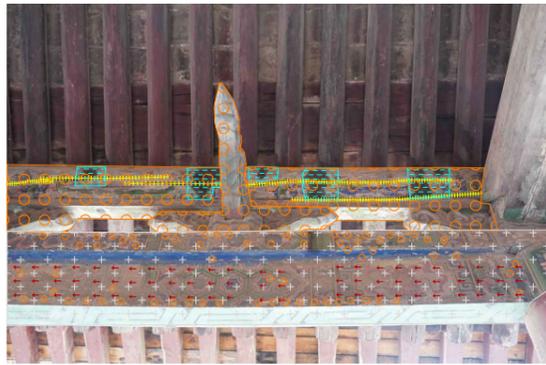
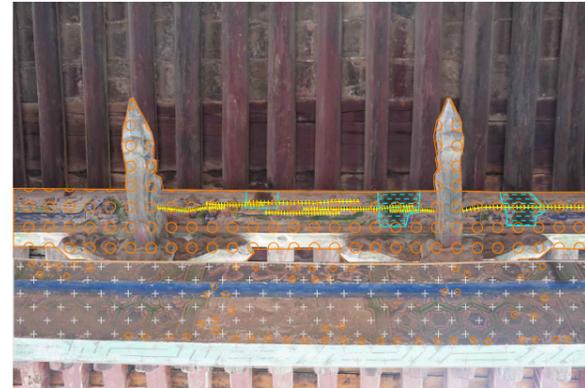
⑩寝宫后檐廊东稍间病害示意图 1:31

颜料层剥落	微生物损害	水渍
7.4m <sup>2</sup>	1.6m <sup>2</sup>	2.6m <sup>2</sup>
积尘	动物损害	裂隙
15.3m <sup>2</sup>	0.03m <sup>2</sup>	20.7m <sup>2</sup>
变色	剥离	
7m <sup>2</sup>	0.5m <sup>2</sup>

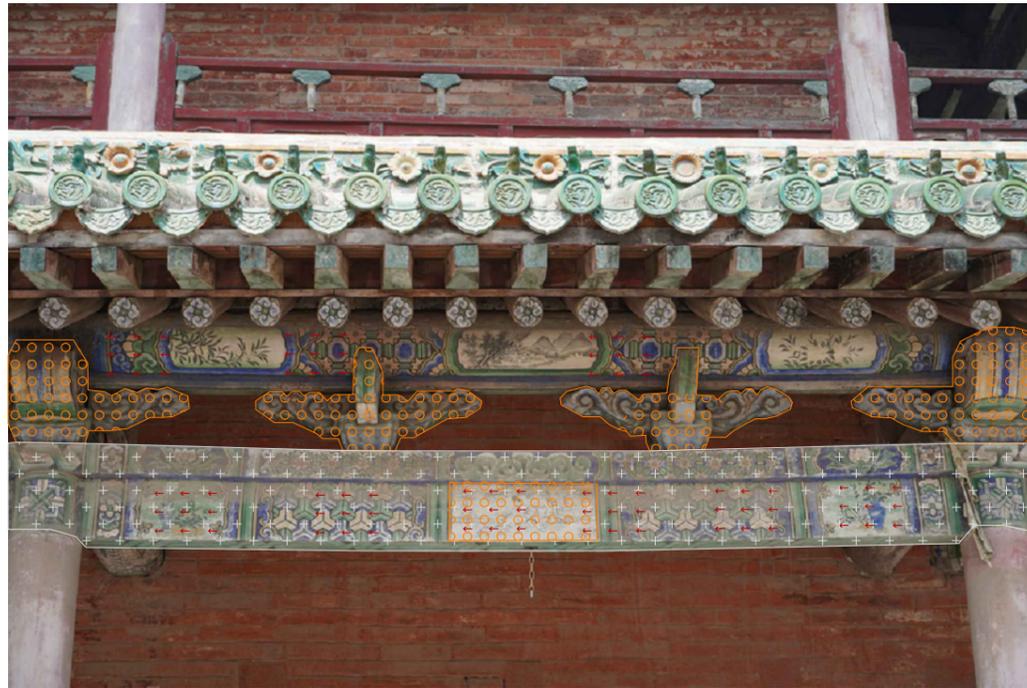
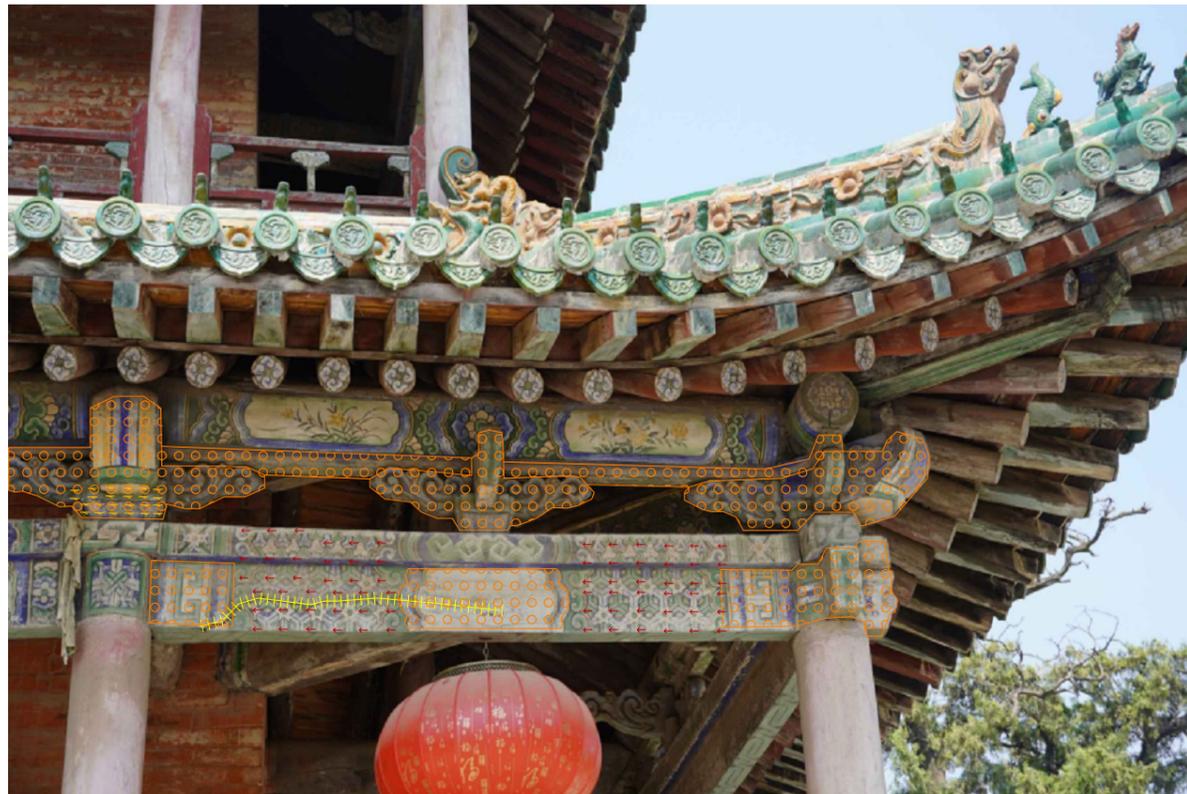
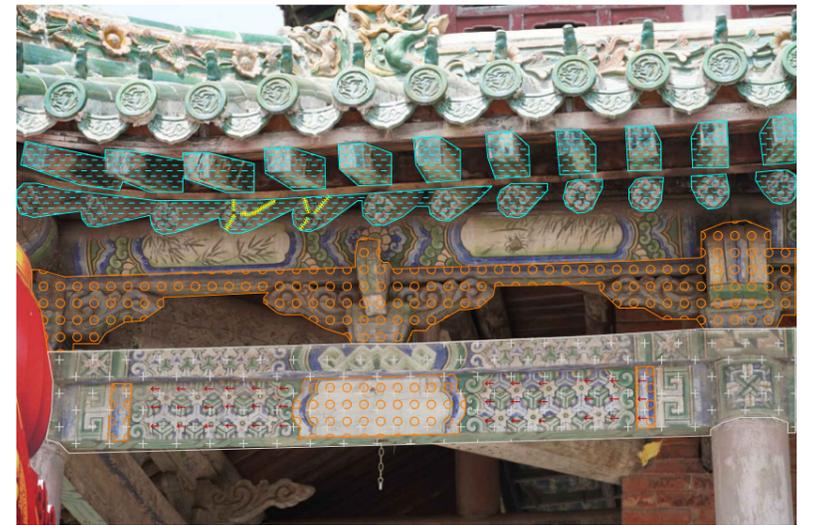
⑩寝宫东山墙病害示意图 1:25

颜料层剥落	剥离	水渍
5.1m <sup>2</sup>	0.08m <sup>2</sup>	1.9m <sup>2</sup>
积尘	裂隙	变色
15.2m <sup>2</sup>	2.2m <sup>2</sup>	9.8m <sup>2</sup>

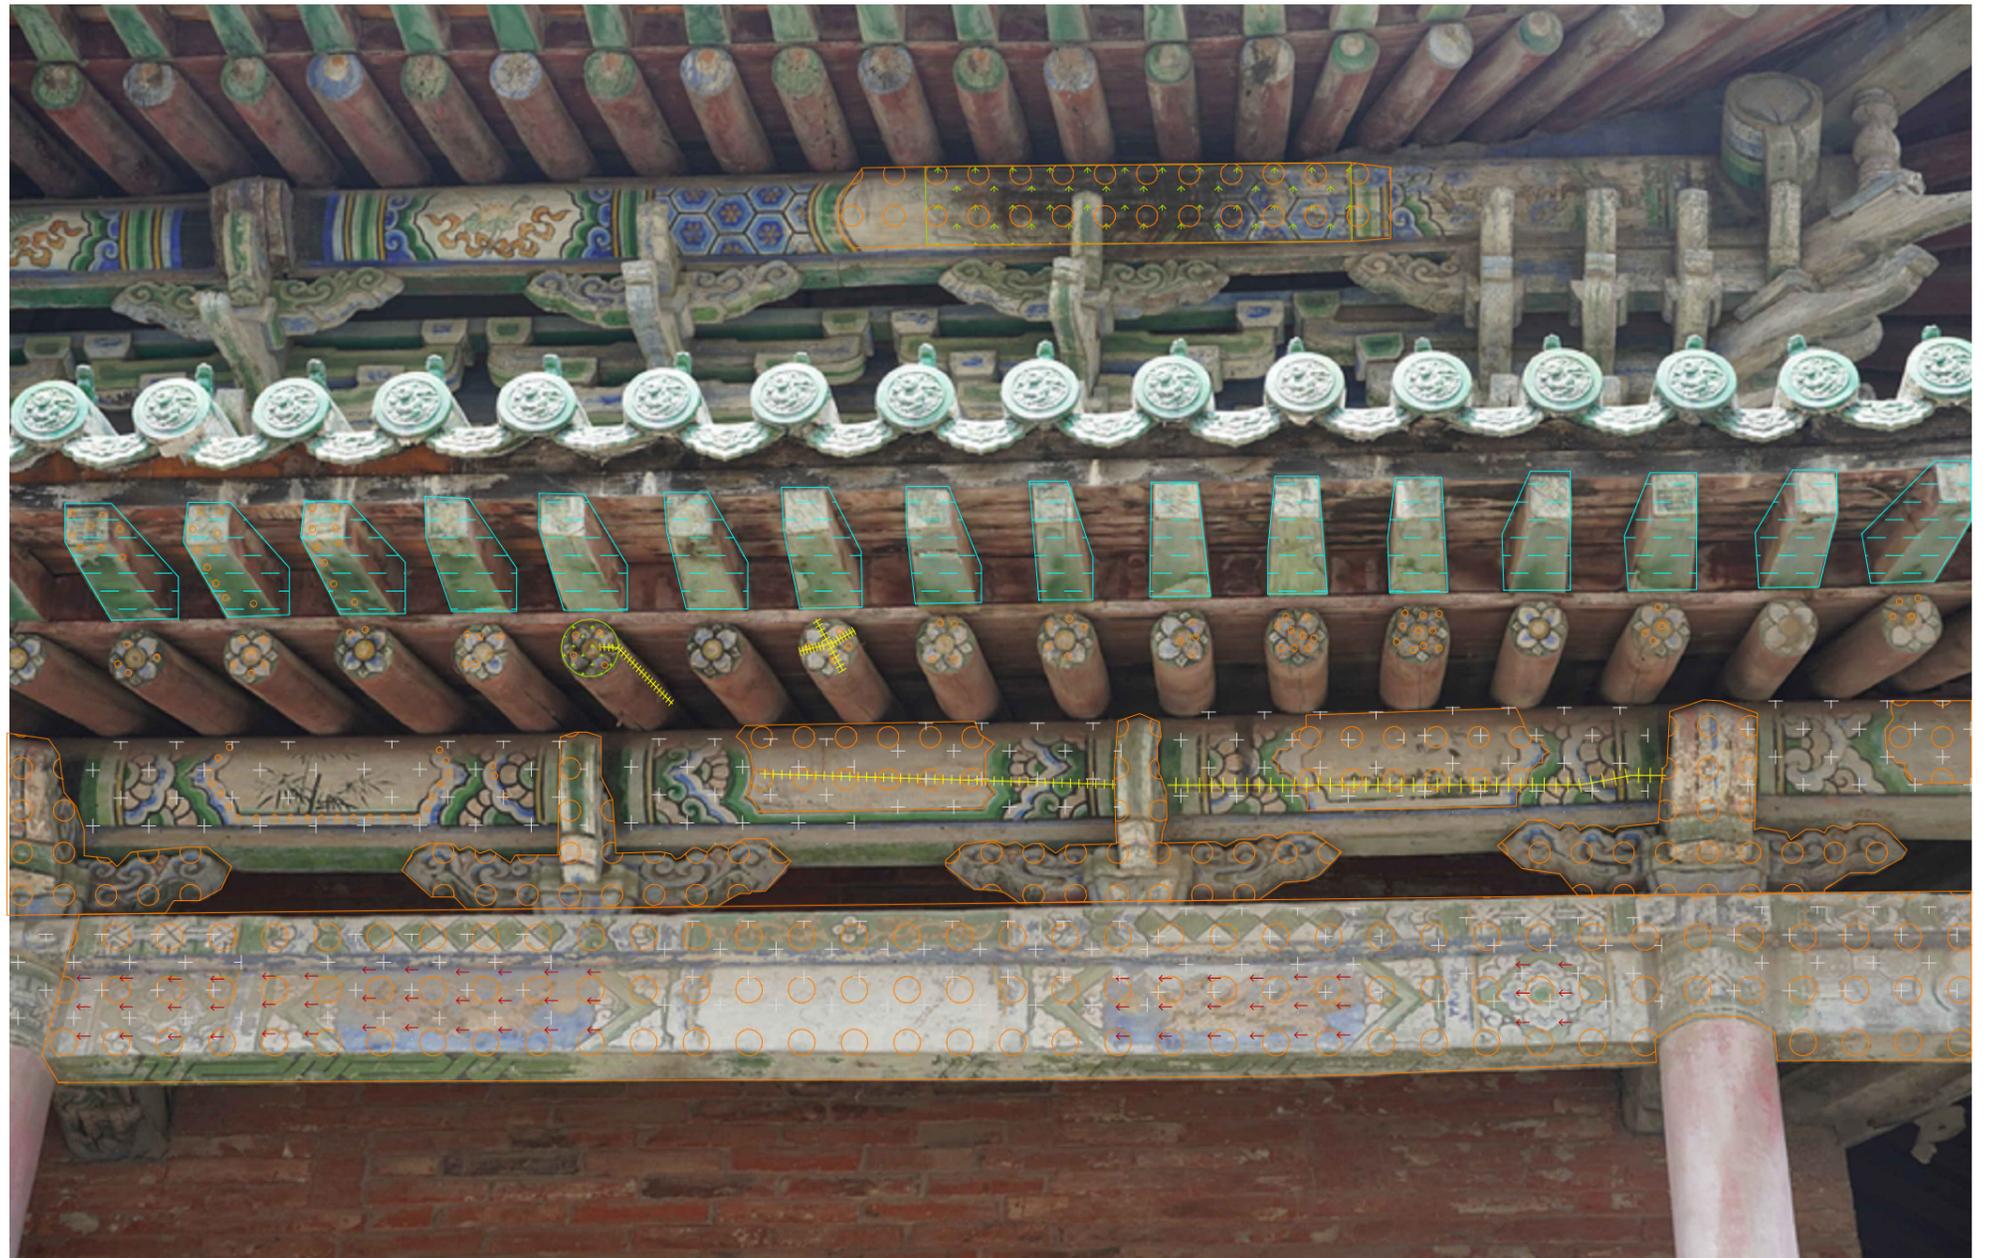
⑩寝宫山墙病害示意图 1:15

颜料层剥落	微生物损害	裂隙
3.3m <sup>2</sup>	0.2m <sup>2</sup>	2m
积尘	水渍	
11m <sup>2</sup>	1.5m <sup>2</sup>

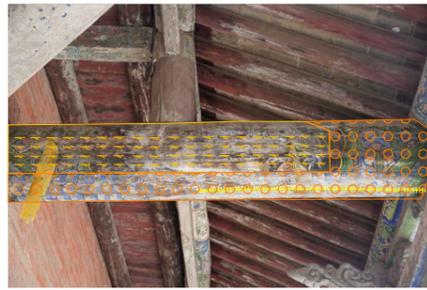
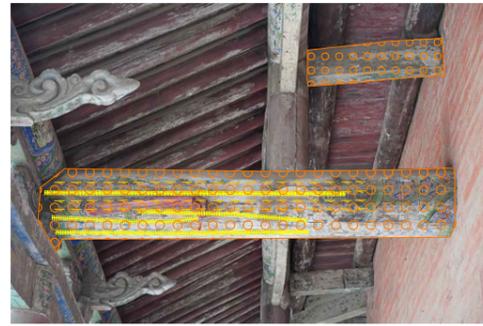
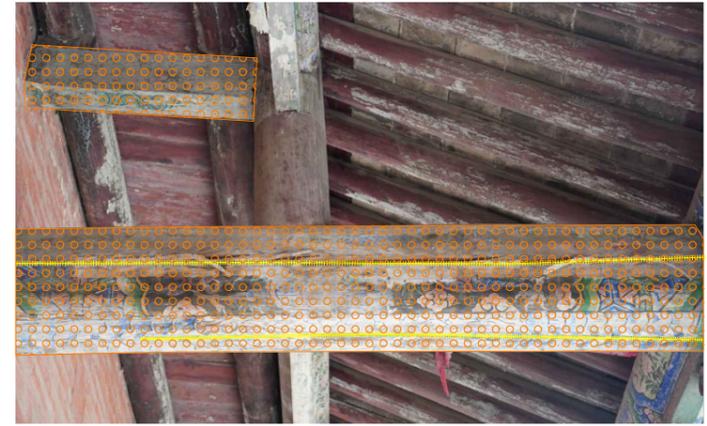
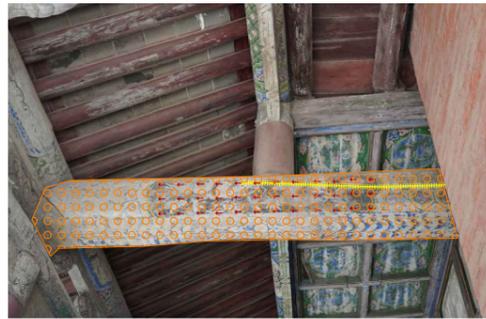
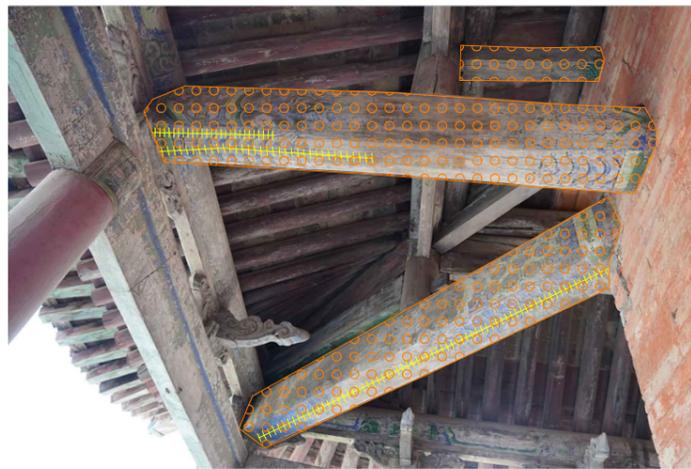
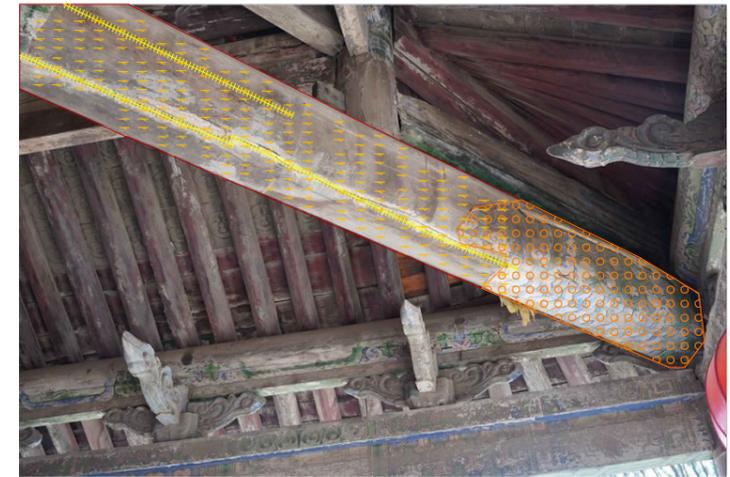
⑩寝宫抱头梁病害示意图 1:30

颜料层剥落	剥离	裂隙
5.5m <sup>2</sup>	4.2m <sup>2</sup>	21.2m <sup>2</sup>
积尘	变色	
10m <sup>2</sup>	0.5m <sup>2</sup>

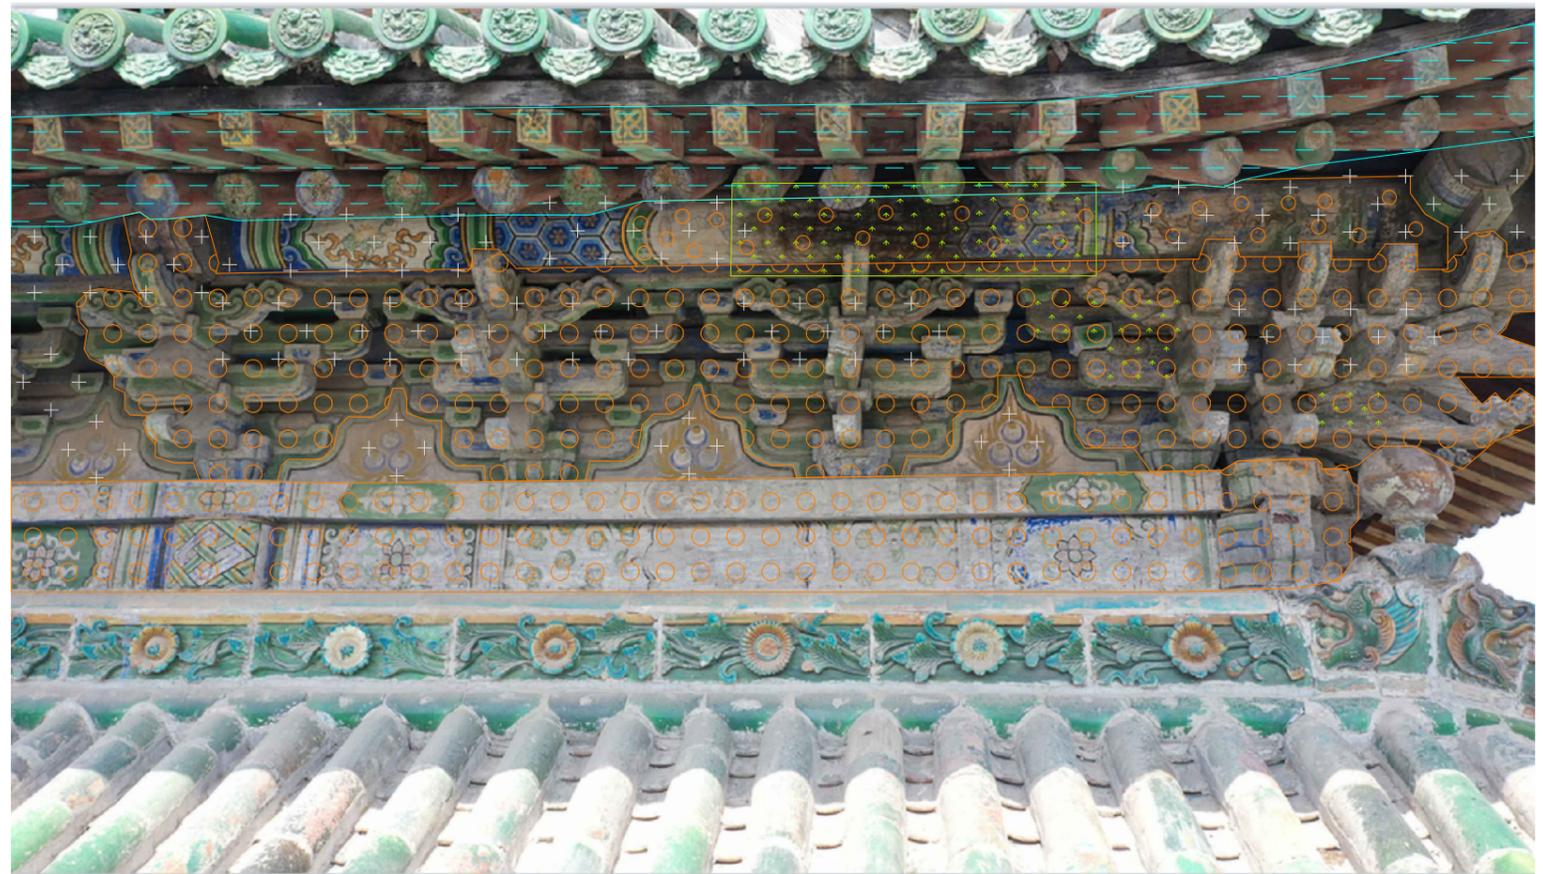
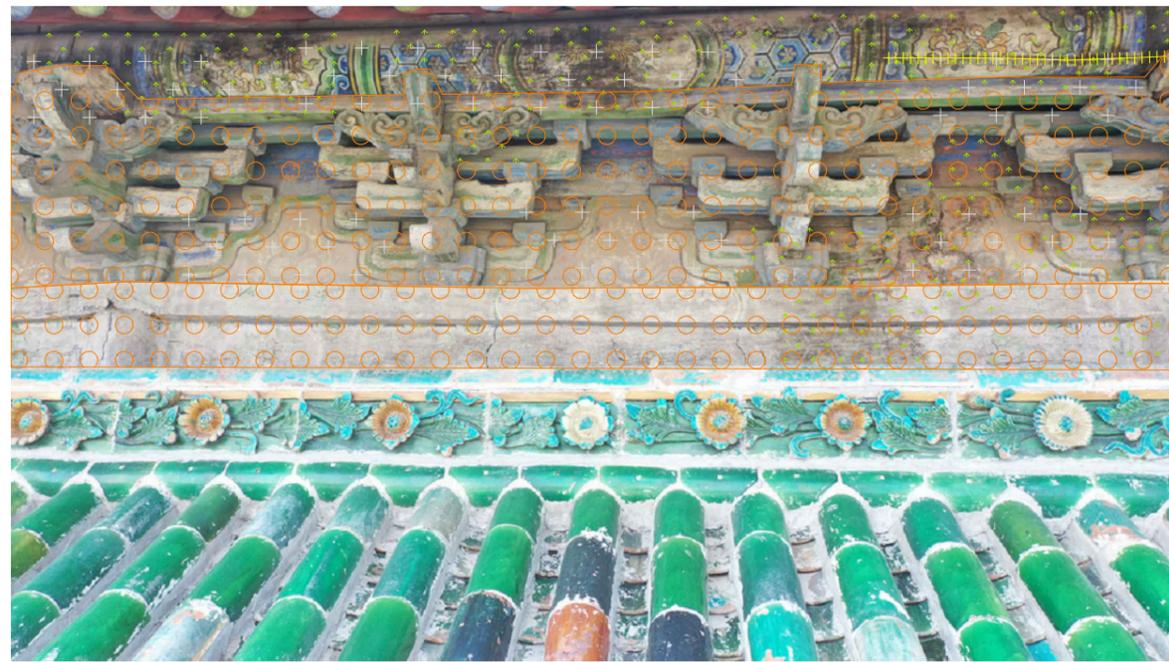
⑩ 寝宫二层斗拱病害示意图 1:15

颜料层剥落	微生物损害	裂隙
5.7m <sup>2</sup>	1.5m <sup>2</sup>	0.6m
积尘	水渍	
8m <sup>2</sup>	0.7m <sup>2</sup>

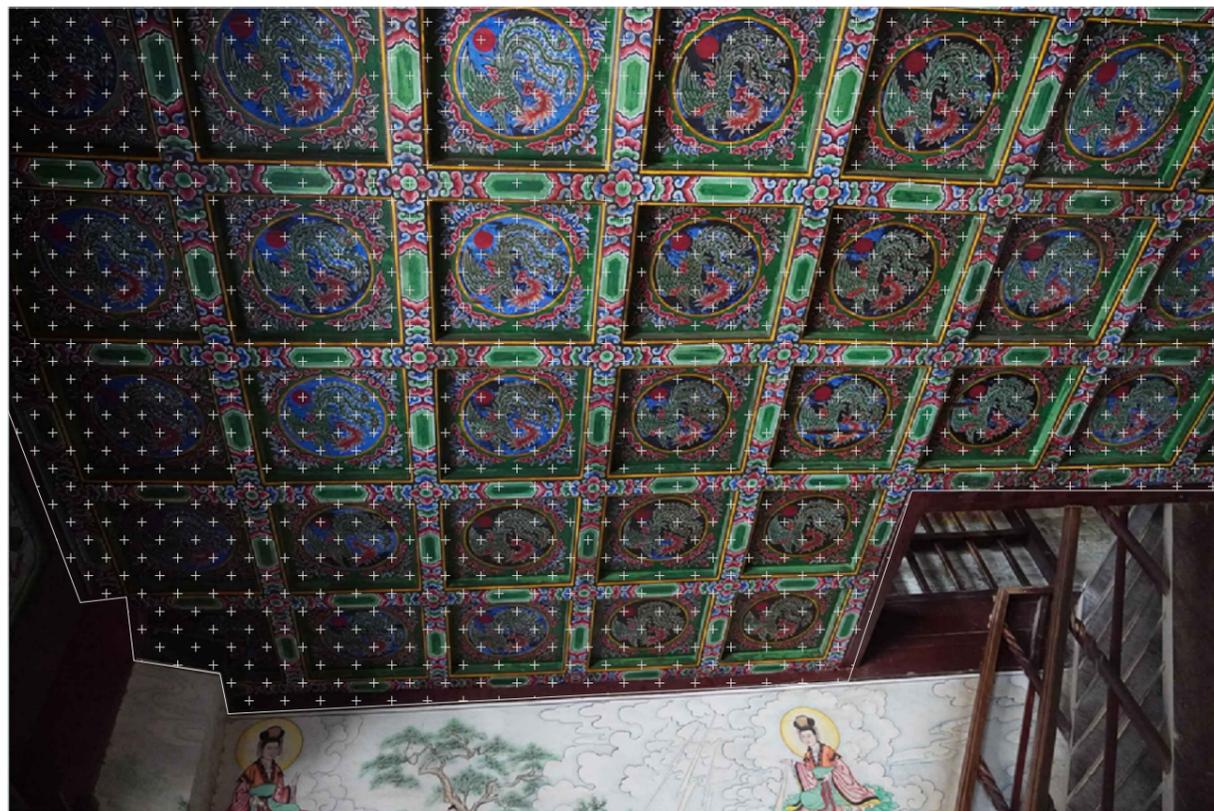
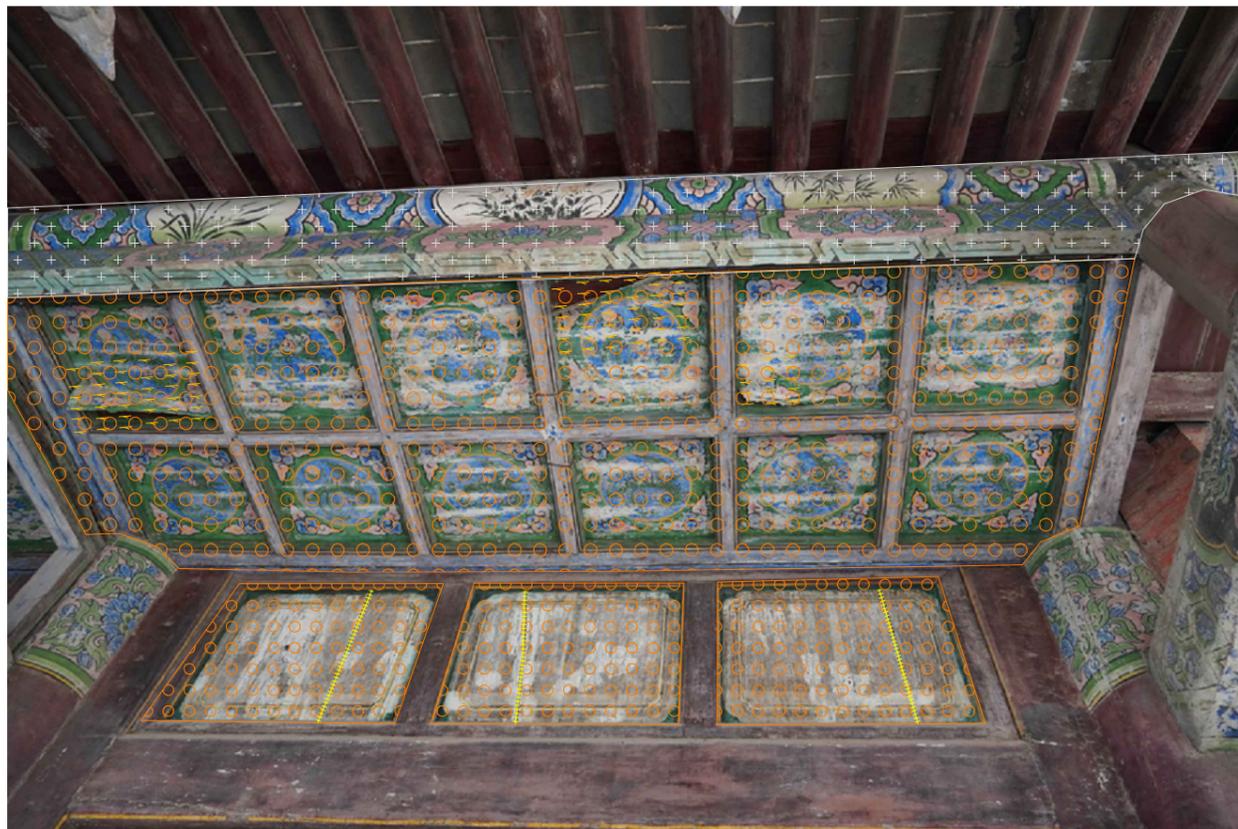
颜料层剥落	剥离	裂隙
15.3m <sup>2</sup>	0.6m <sup>2</sup>	1.5m
积尘		
21.6m <sup>2</sup>
